Informe de Relevamiento del Puente General Artigas

Conexión internacional entre las ciudades de Colón (Argentina) y Paysandú (Uruguay)

Informe Final

Noviembre de 2010

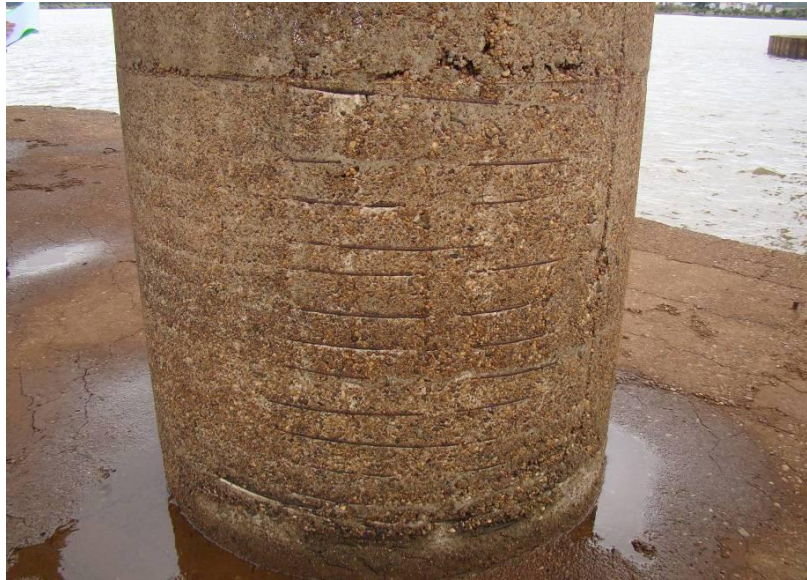
En algunos sectores de las pilas del viaducto argentino se observan sectores con exposición de la armadura y peladuras en las caras de la columna. Esto se ilustra en la Figura 15. A pesar de este daño, no se observó una corrosión importante en las armaduras expuestas.

Figura 15. Vista de la Columna 1 de la Pila 16. Se observa un sector de la columna con peladura y con armadura de refuerzo transversal expuesta.

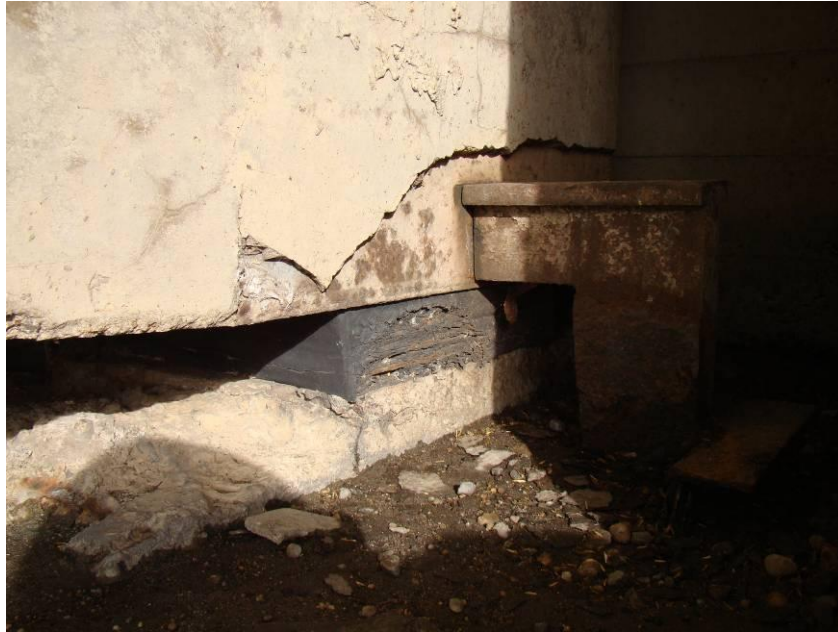
Se observaron algunos dispositivos de apoyo de neopreno en regulares condiciones de conservación, aunque no se detectaron anomalías en el comportamiento del tablero o pilas como consecuencia de este defecto. En la Figura 25 se observa una imagen de los dispositivos de apoyo sobre el Estribo 2 (lado argentino).

Figura 25. Apoyo sobre el Estribo 2 (Lado Argentino).

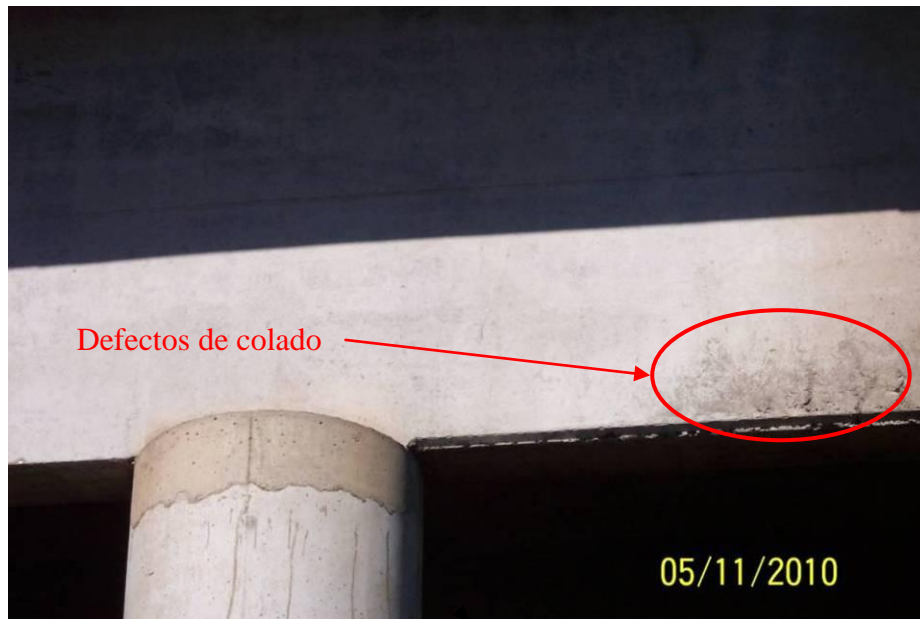
Las vigas principales del puente se encuentran, en general, en buen estado de conservación. Se observó la presencia de fisuras de 0,2 mm y 0,3 mm de espesor, algunos sectores con defectos de colado y manchas de exudación en algunas vigas del viaducto argentino (vigas tipo Pi), tal como puede apreciarse en la Figura 29 y Figura 30.

Figura 29. Detalle de defecto de colado en viga 2 del tamo 41.

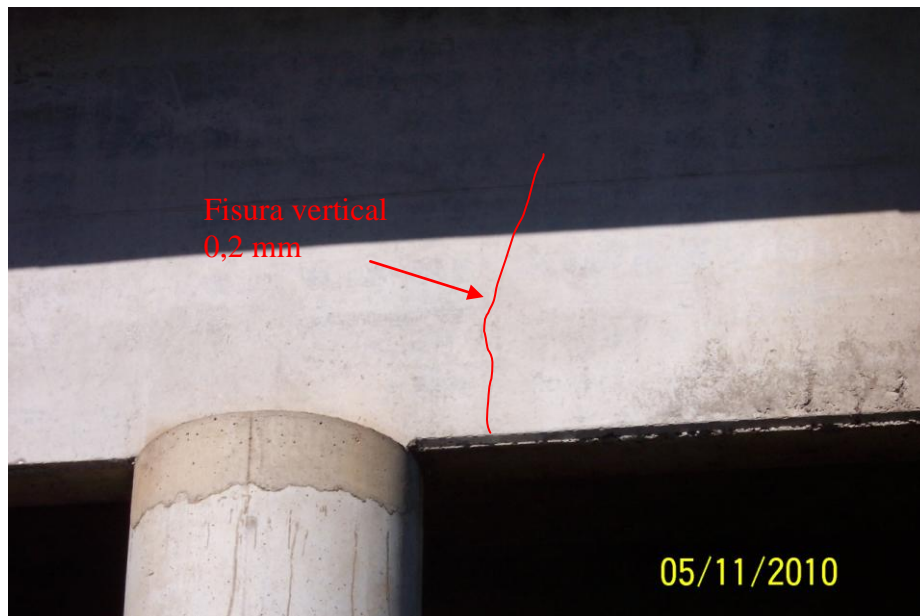
Figura 30. Detalle de fisura vertical de 0,2 mm de espeso en tramo 22.

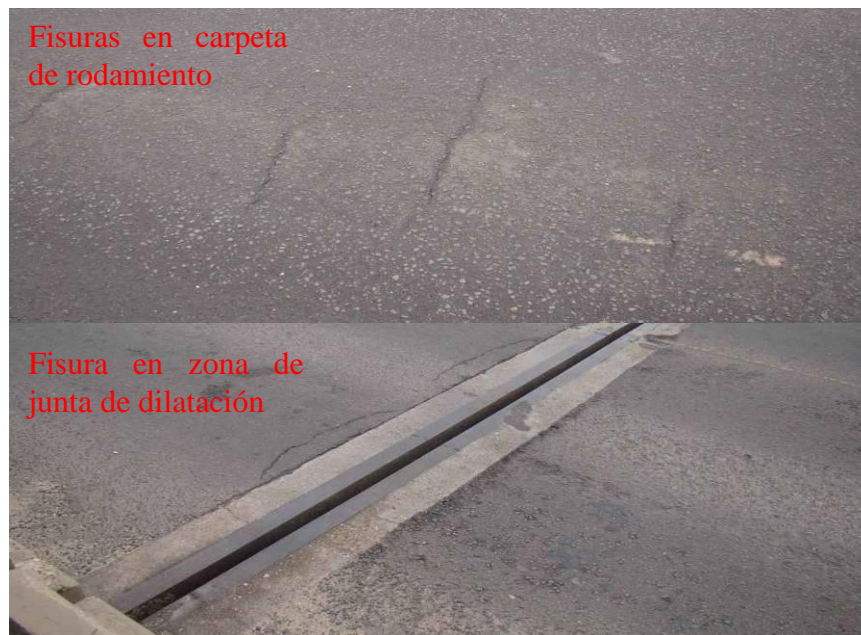
La carpeta de rodamiento se encuentra desgastada y presenta fisuras horizontales al eje del puente en zonas de junta de dilatación, estos defectos se pueden apreciar en la Figura 36. El defecto señalado ha ocurrido como consecuencia de la pérdida o desgaste de la mezcla asfáltica por el paso del tiempo, dejando en la superficie los agregados de la carpeta. Como parte de este trabajo de relevamiento se realizó y presentó a la CARU un breve informe sobre el estado de la carpeta de rodamiento y con recomendaciones para su readecuación. La señalización horizontal se encuentra algo deteriorada en toda la longitud del puente, tal como se observa en Figura 37.

Figura 36. Defectos en carpeta de rodamiento.

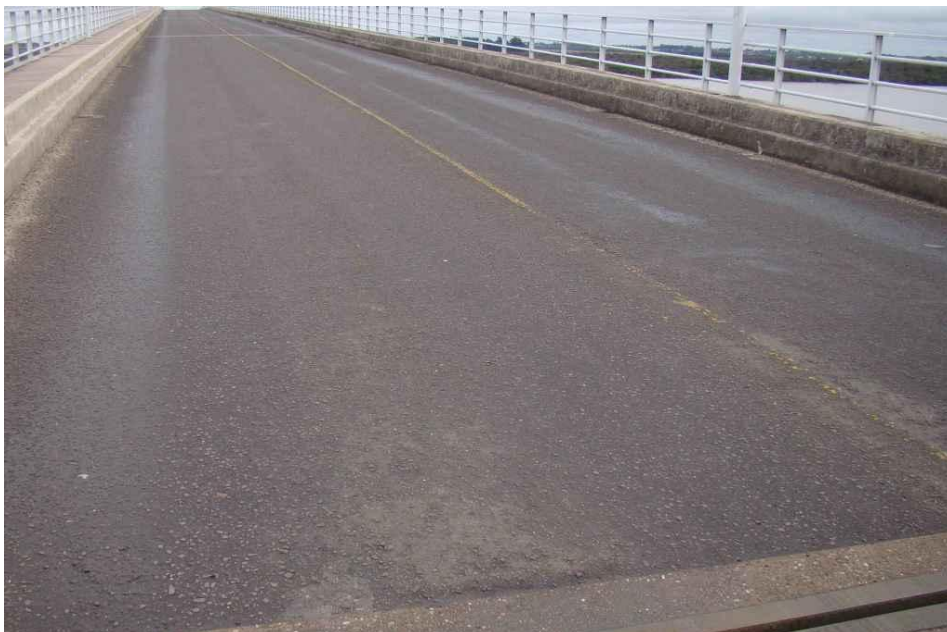
Figura 37. Defectos en la señalización horizontal.

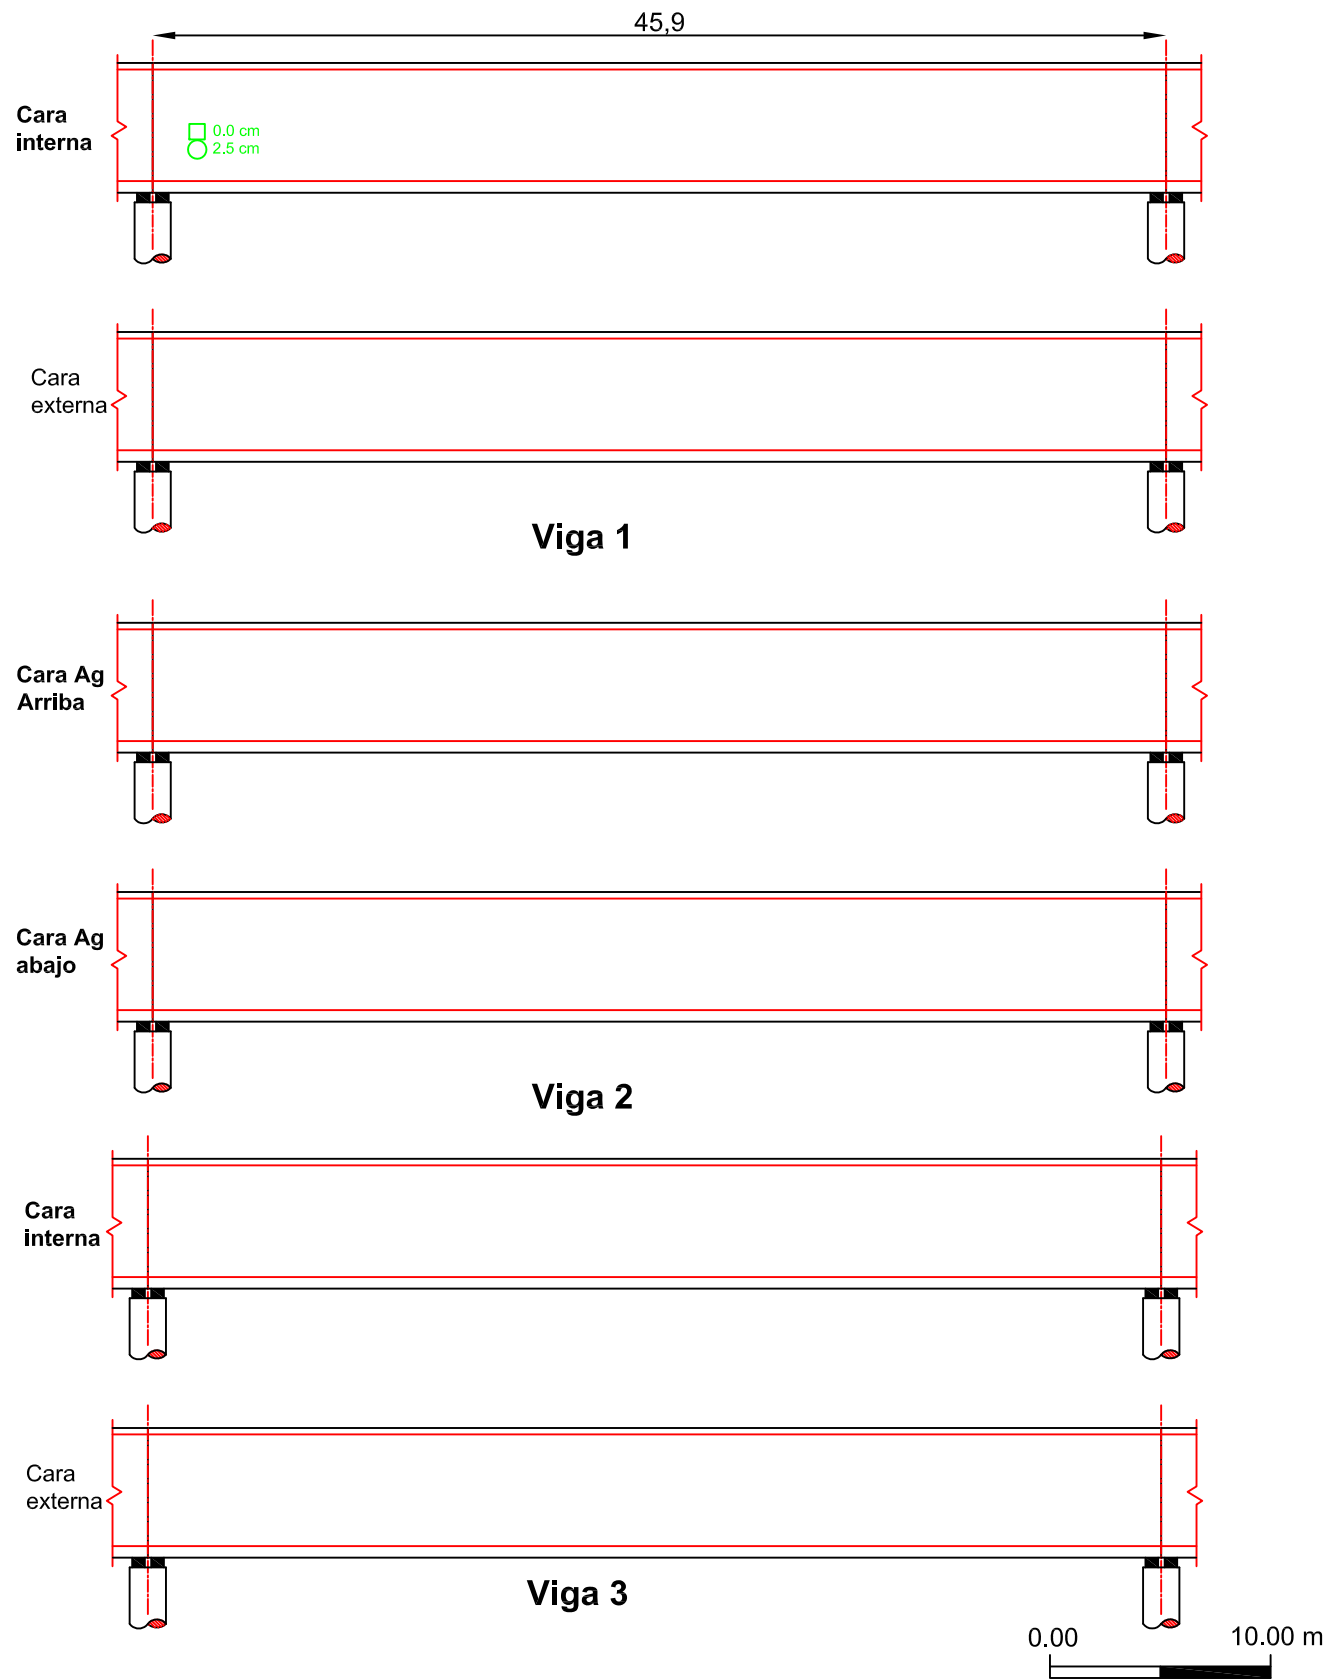
TRAMO 1 - Vigas Longitudinales

Comentarios: Las vigas postesadas del viaducto uruguayo no presentan ningún tipo de daño. Sí se detectaron algunas fisuras y manchas de exudación en la cara inferior de la losa de tablero en todos sus tramos

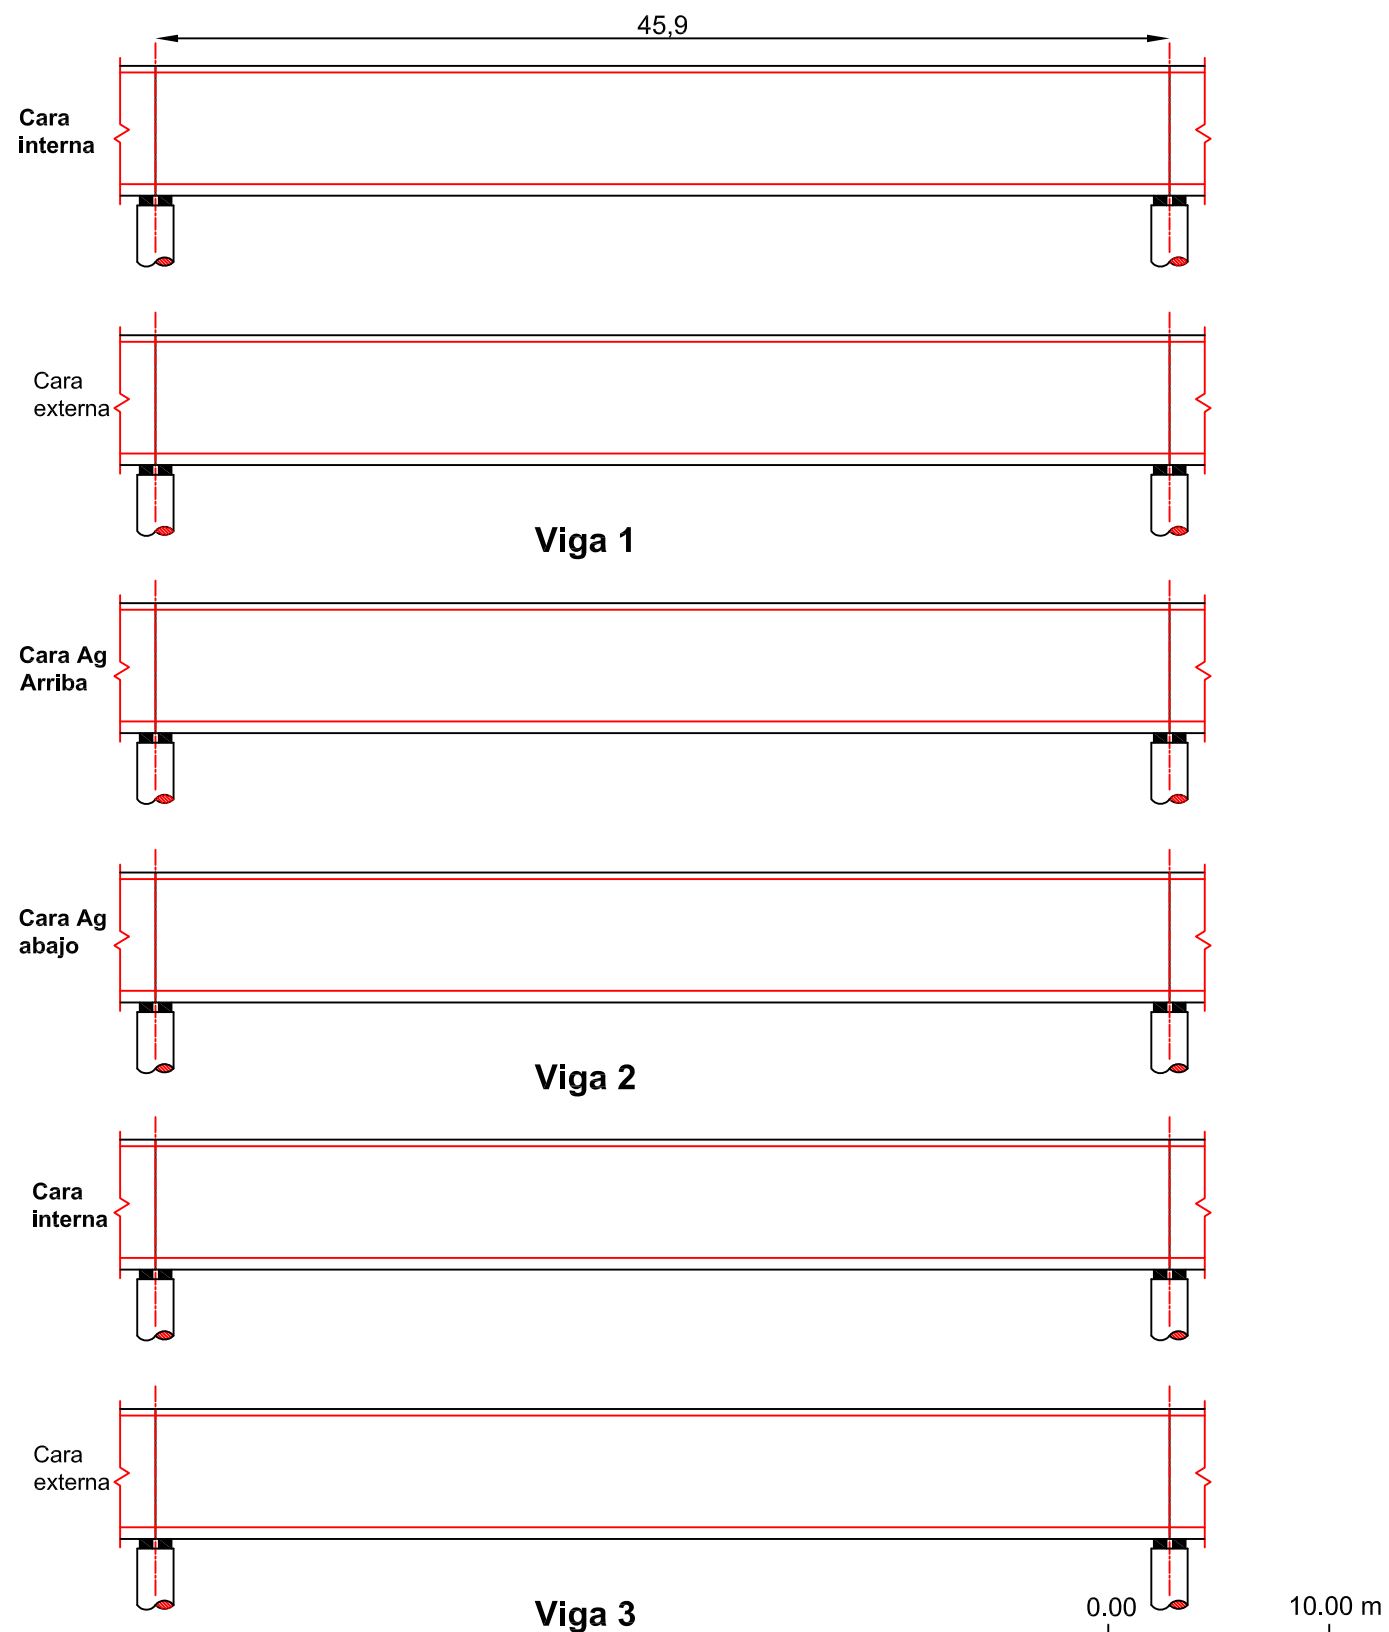
TRAMO 2 - Vigas Longitudinales

Comentarios: Las vigas postesadas del viaducto uruguayo no presentan ningún tipo de daño. Sí se detectaron algunas fisuras y manchas de exudación en la cara inferior de la losa de tablero en todos sus tramos

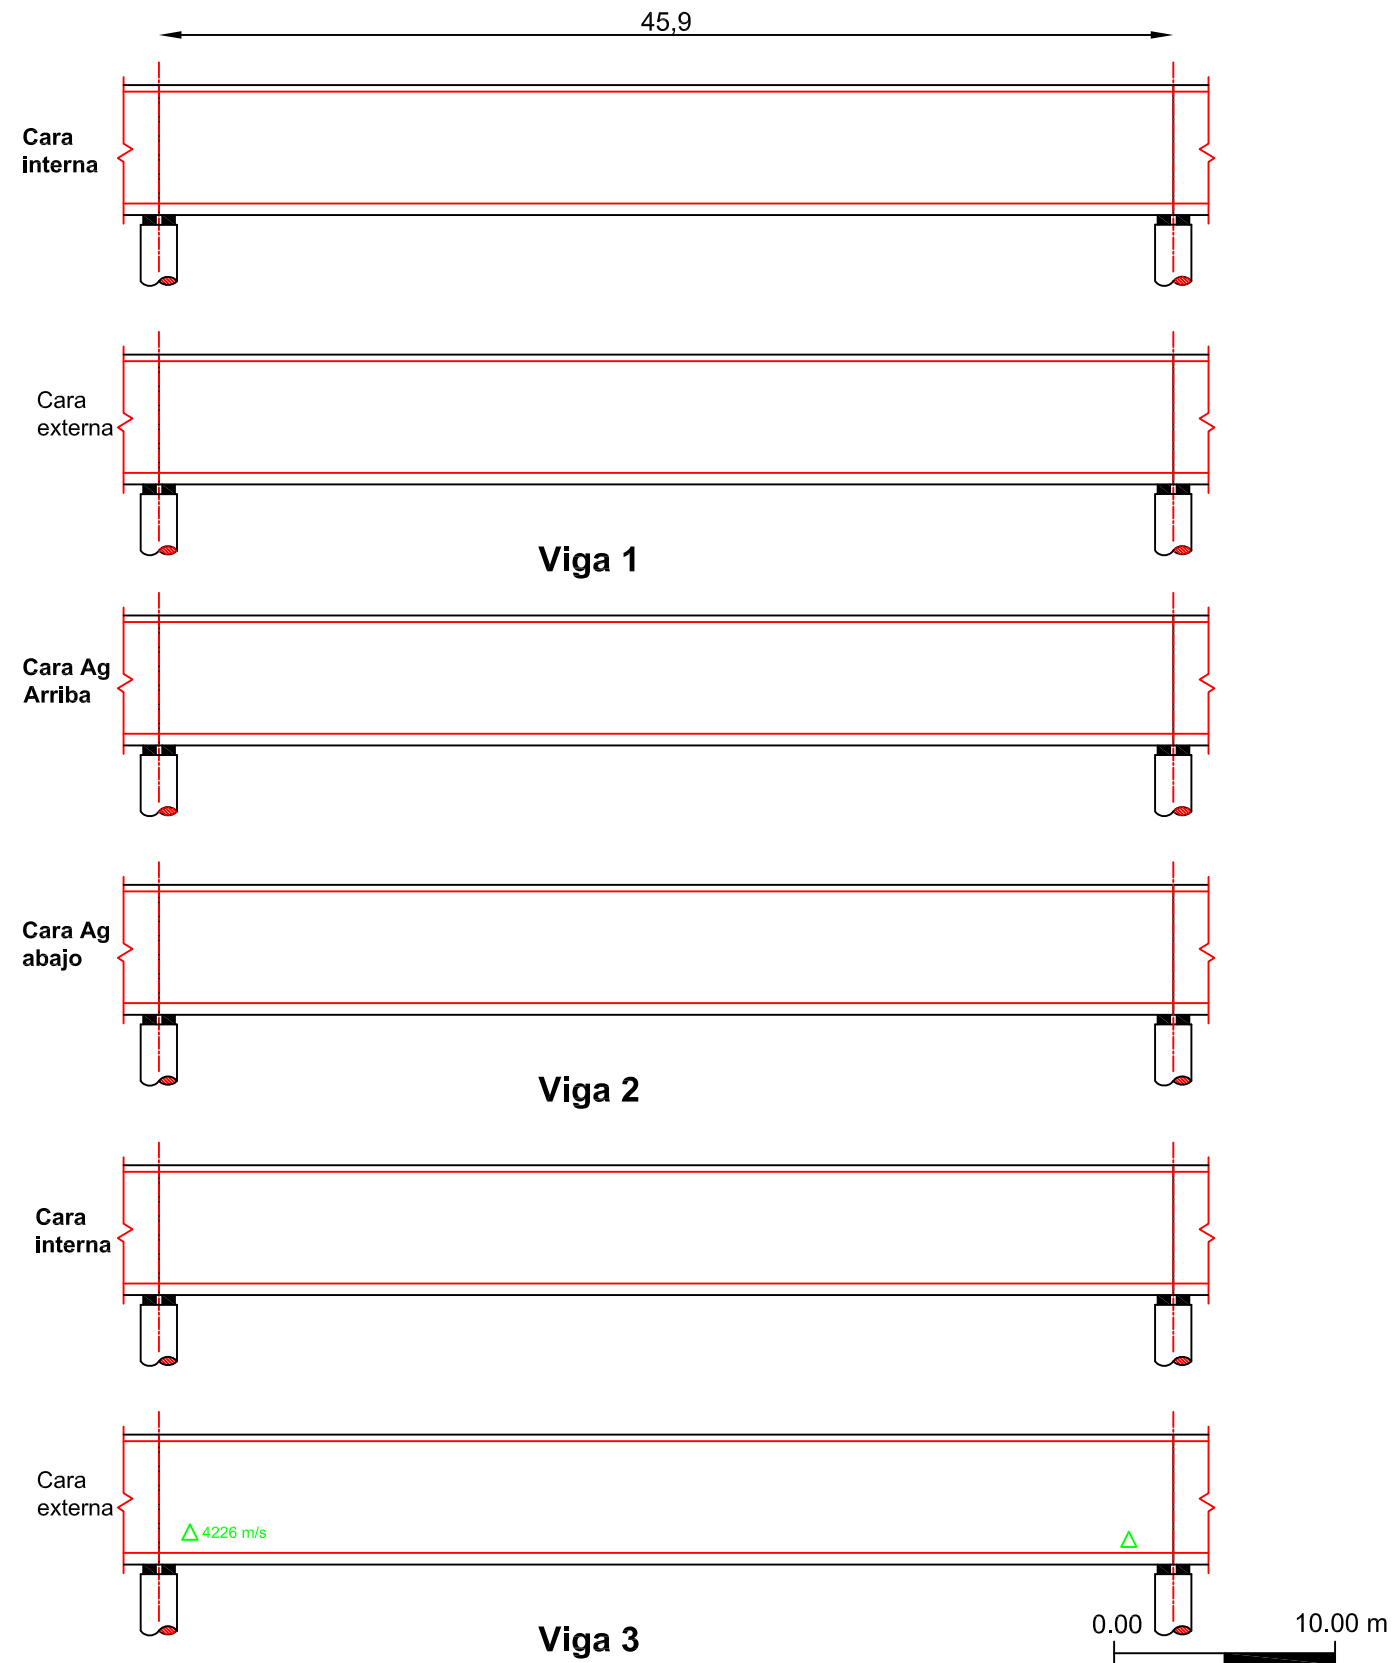
TRAMO 5 - Vigas Longitudinales

Comentarios: Las vigas postesadas del viaducto uruguayo no presentan ningún tipo de daño. Si se detectaron algunas fisuras y manchas de exudación en la cara inferior de la losa de tablero en todos sus tramos

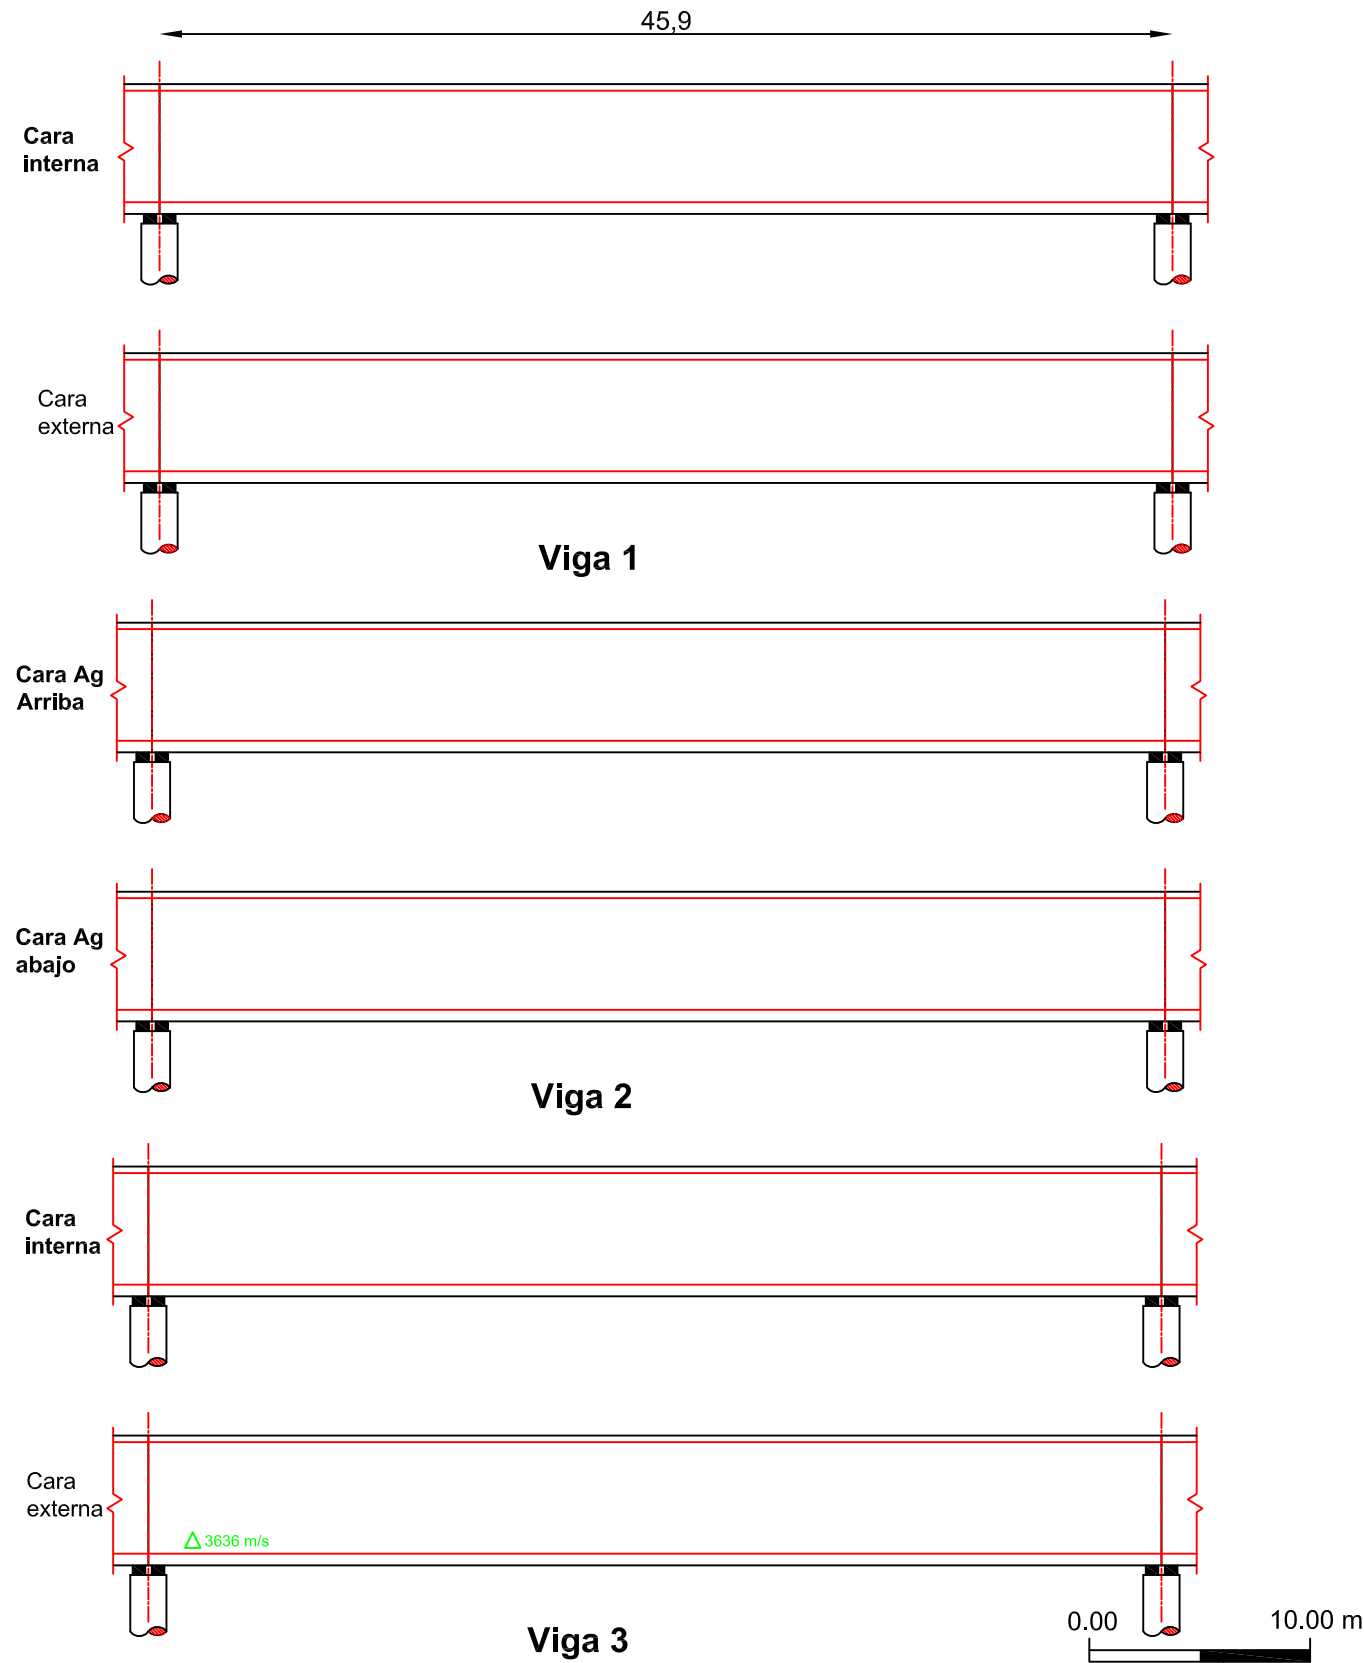
TRAMO 6 - Vigas Longitudinales

Comentarios: Las vigas postesadas del viaducto uruguayo no presentan ningún tipo de daño. Sí se detectaron algunas fisuras y manchas de exudación en la cara inferior de la losa de tablero en todos sus tramos

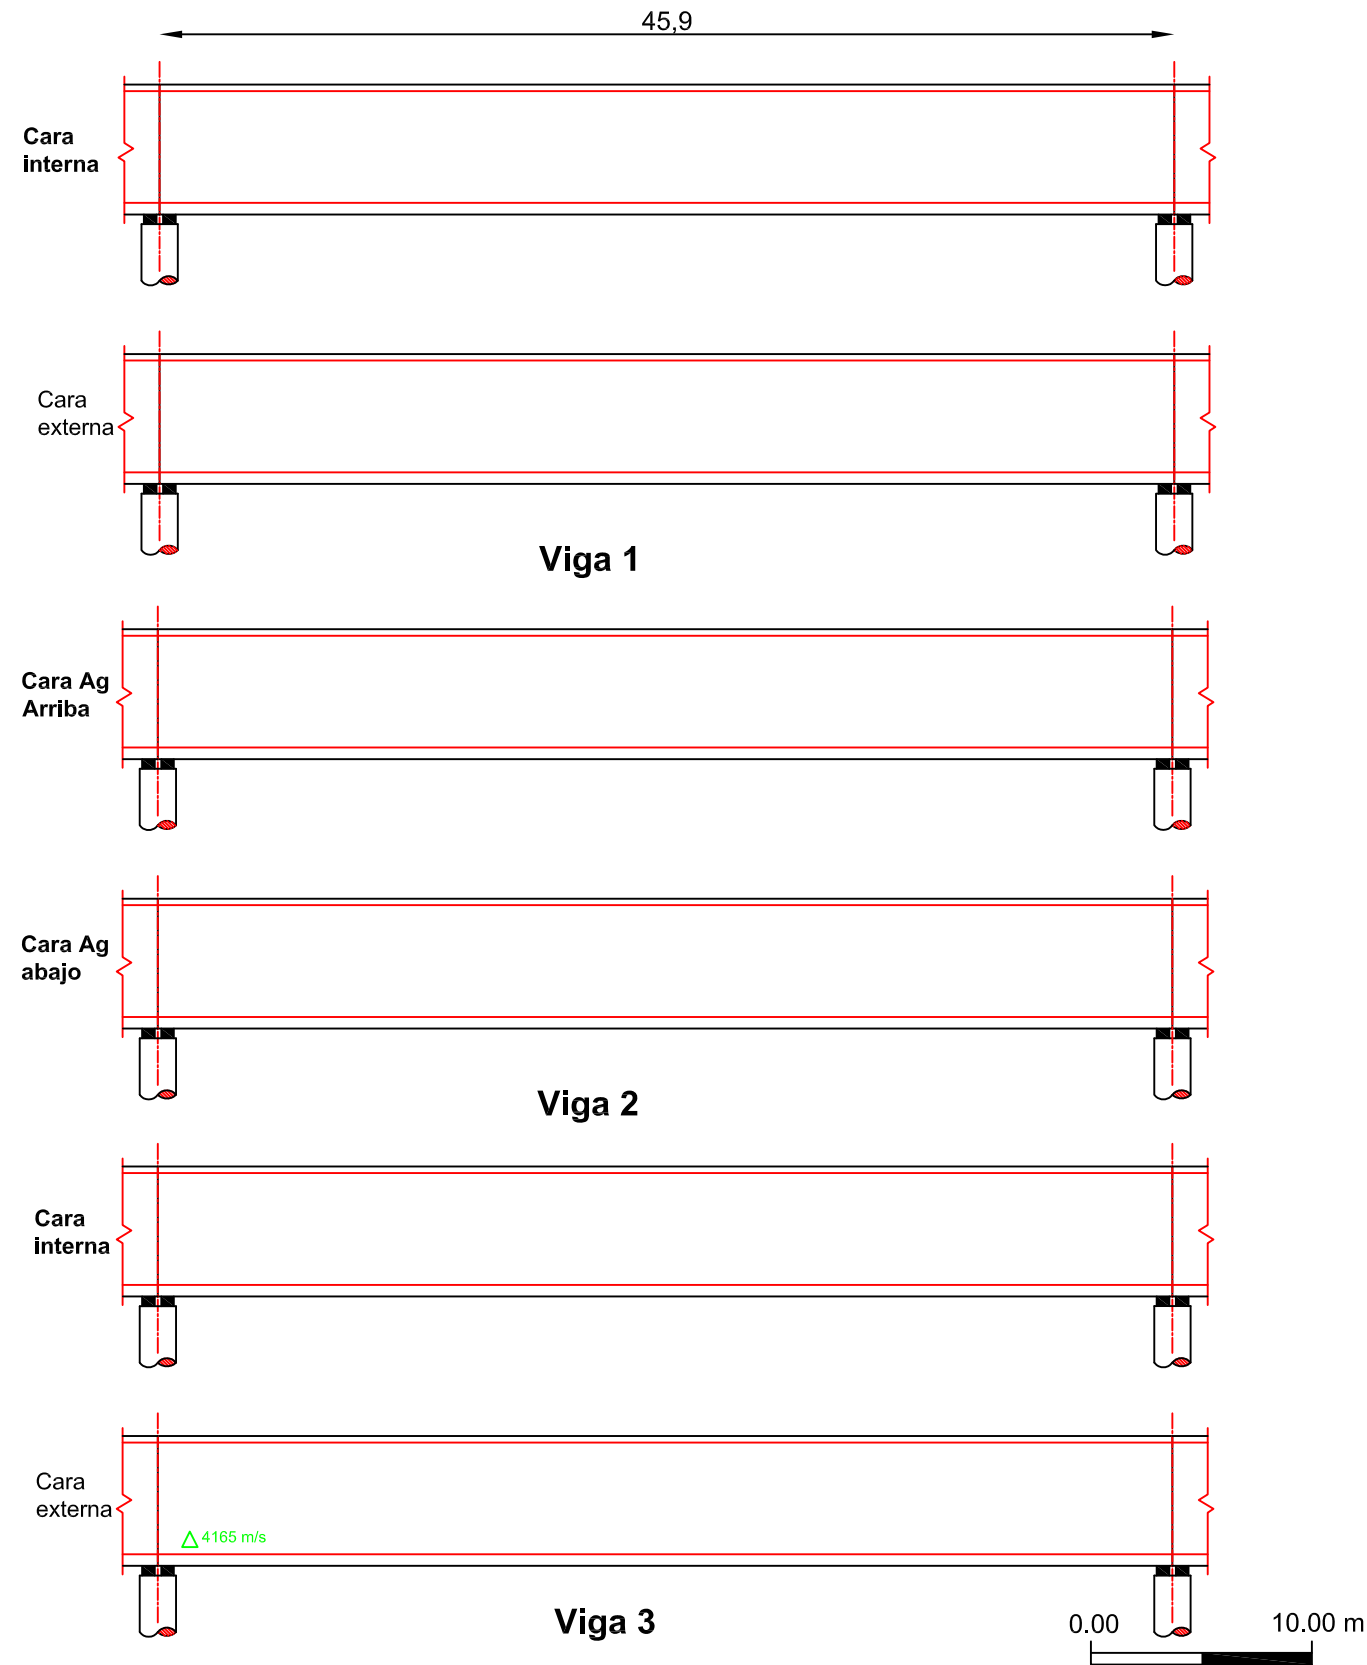
TRAMO 8 - Vigas Longitudinales

Comentarios: Las vigas postesadas del viaducto uruguayo no presentan ningún tipo de daño. Sí se detectaron algunas fisuras y manchas de exudación en la cara inferior de la losa de tablero en todos sus tramos

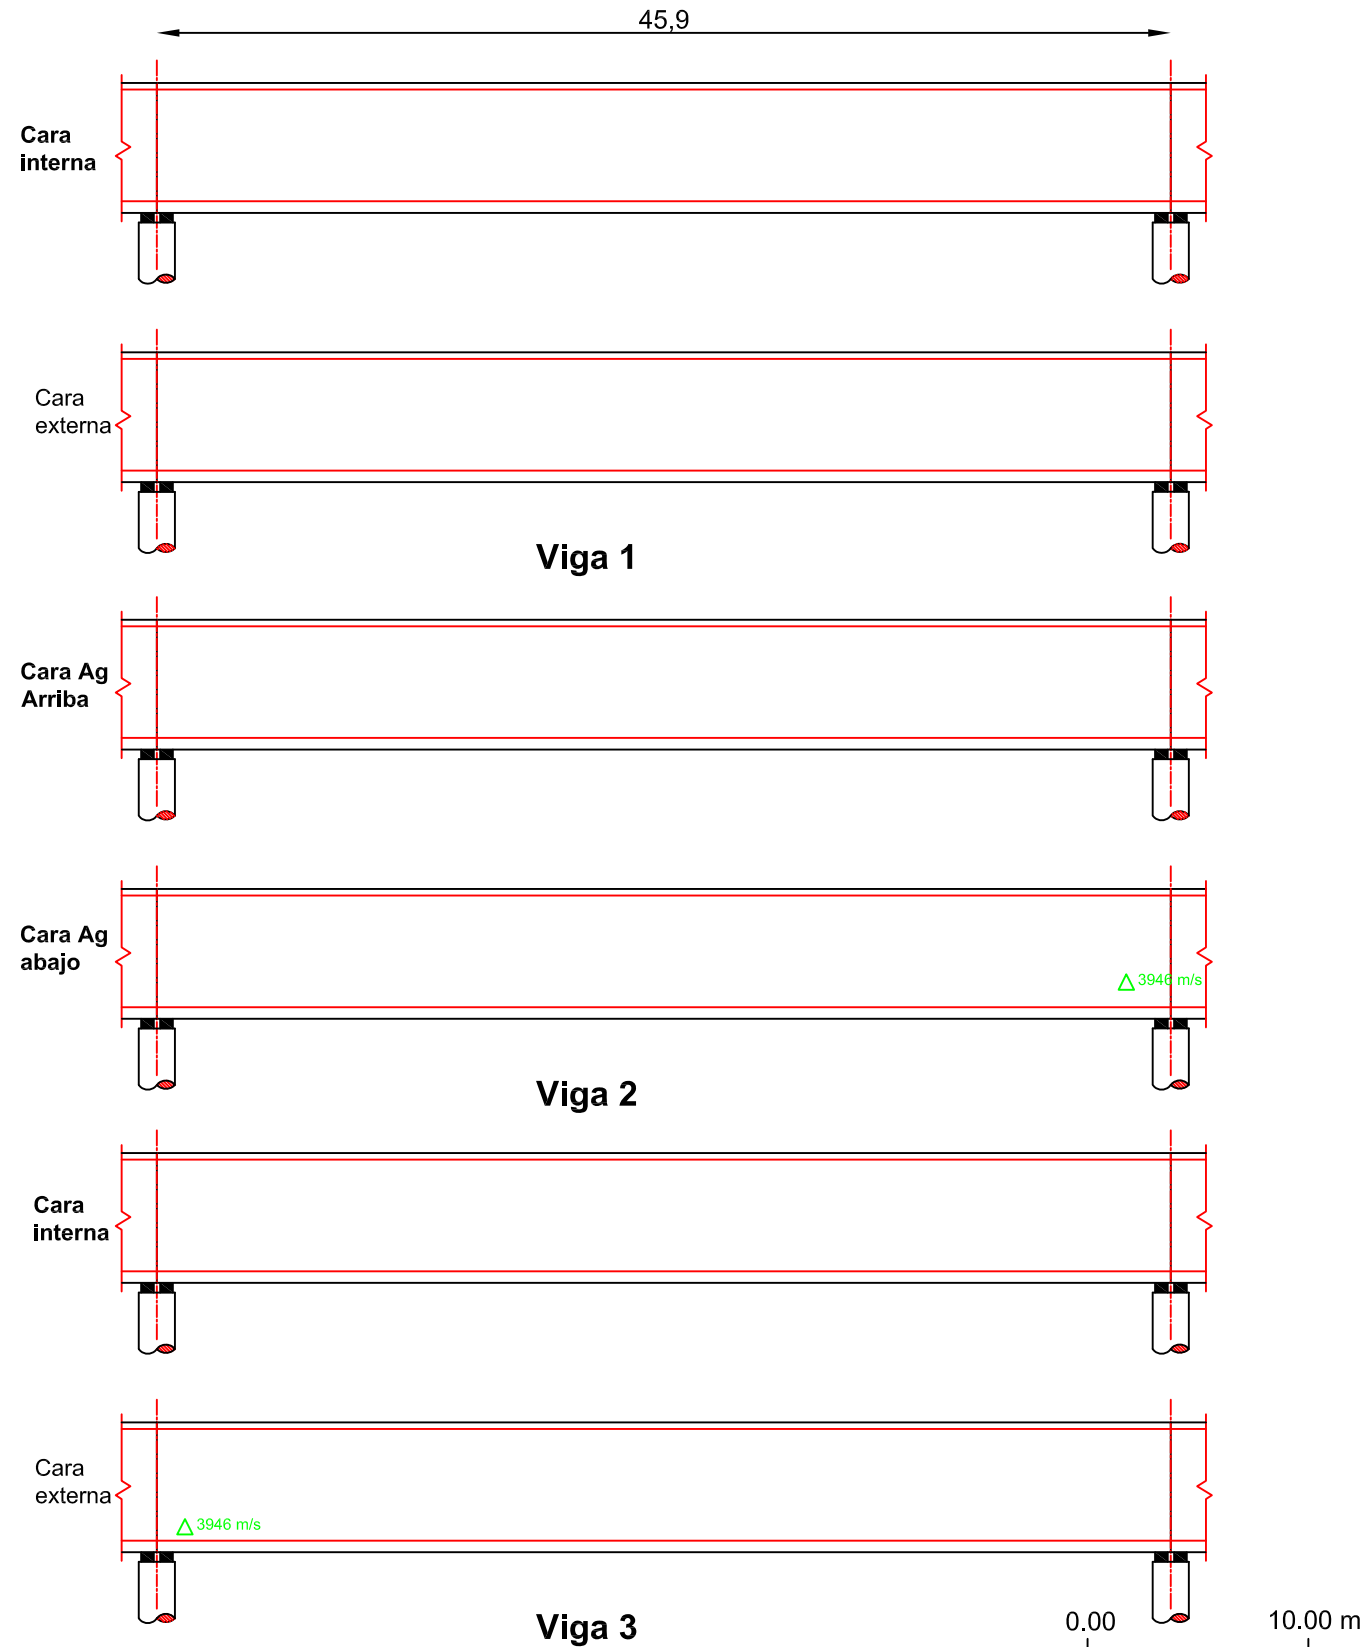
TRAMO 9 - Vigas Longitudinales

Comentarios: Las vigas postesadas del viaducto uruguayo no presentan ningún tipo de daño. Sí se detectaron algunas fisuras y manchas de exudación en la cara inferior de la losa de tablero en todos sus tramos

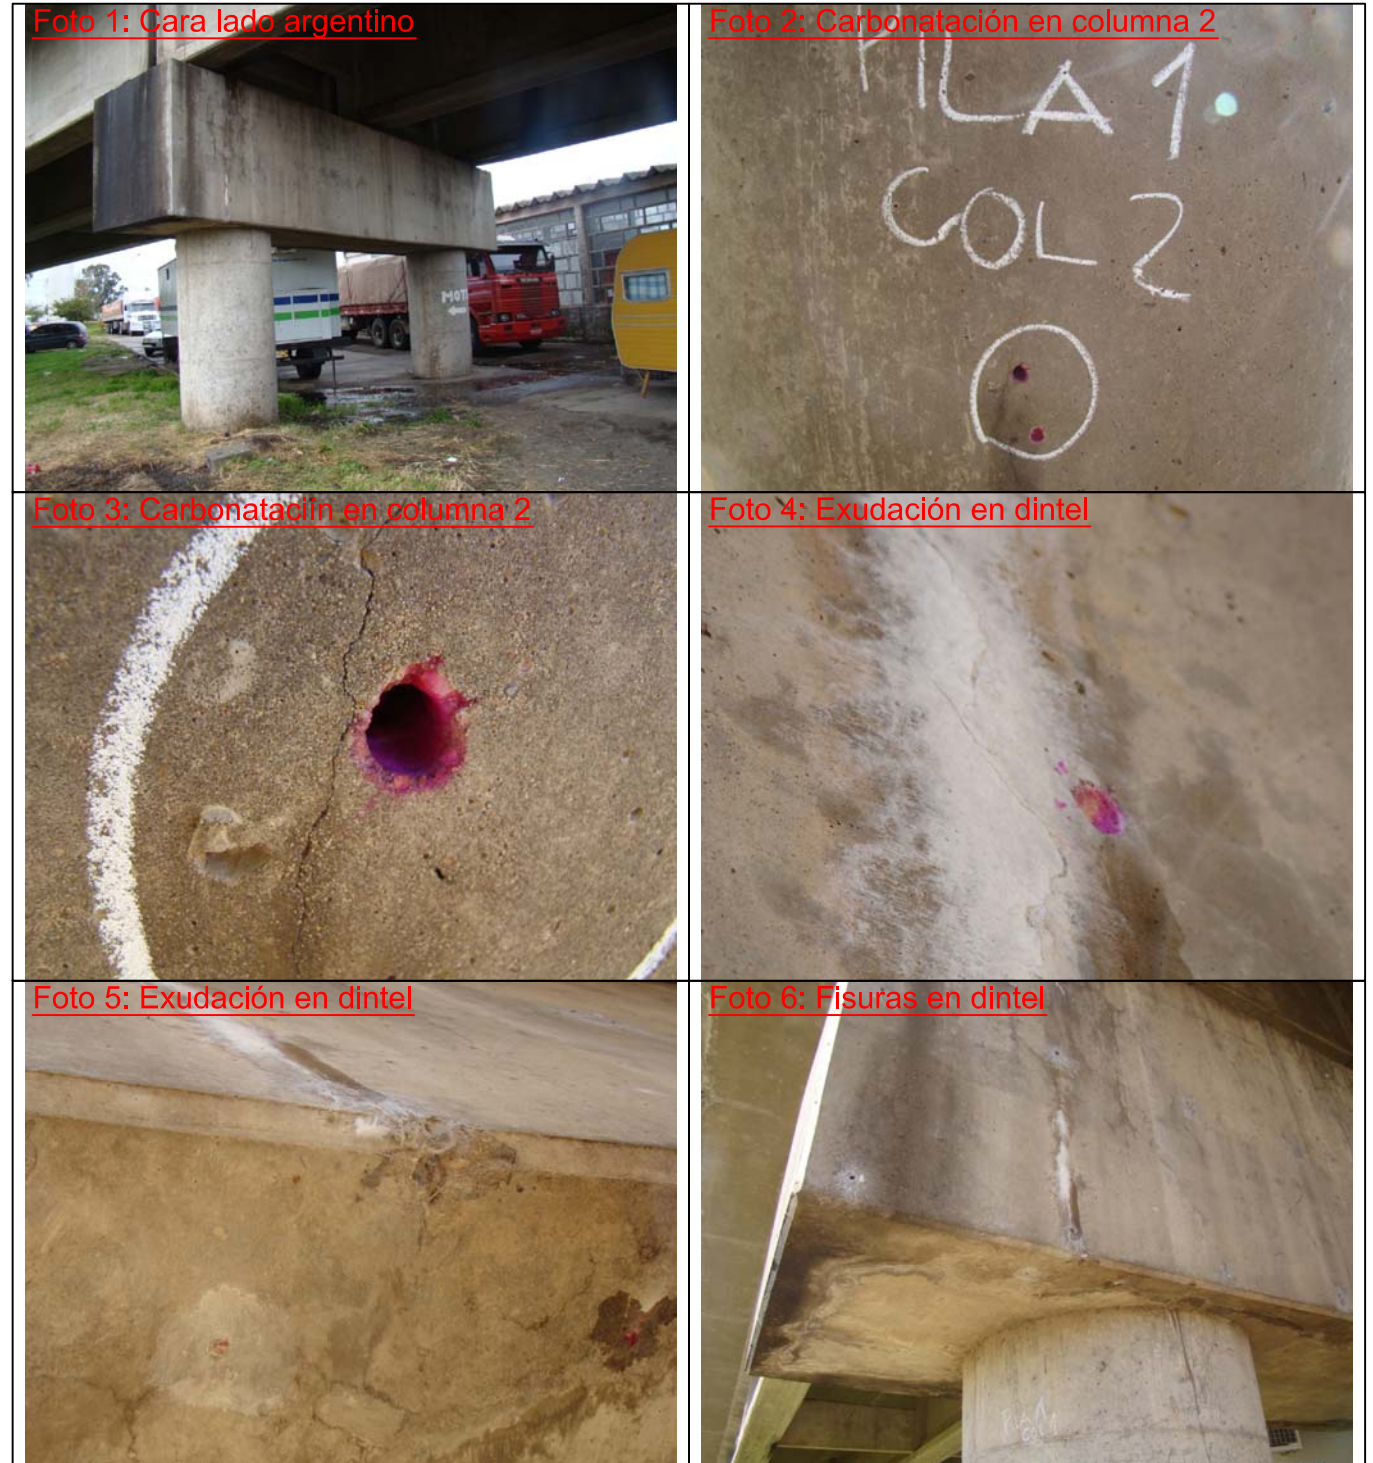
Comentarios: En el dintel de la pila 1 se observan fisuras en ambas caras y manchas de exudación.

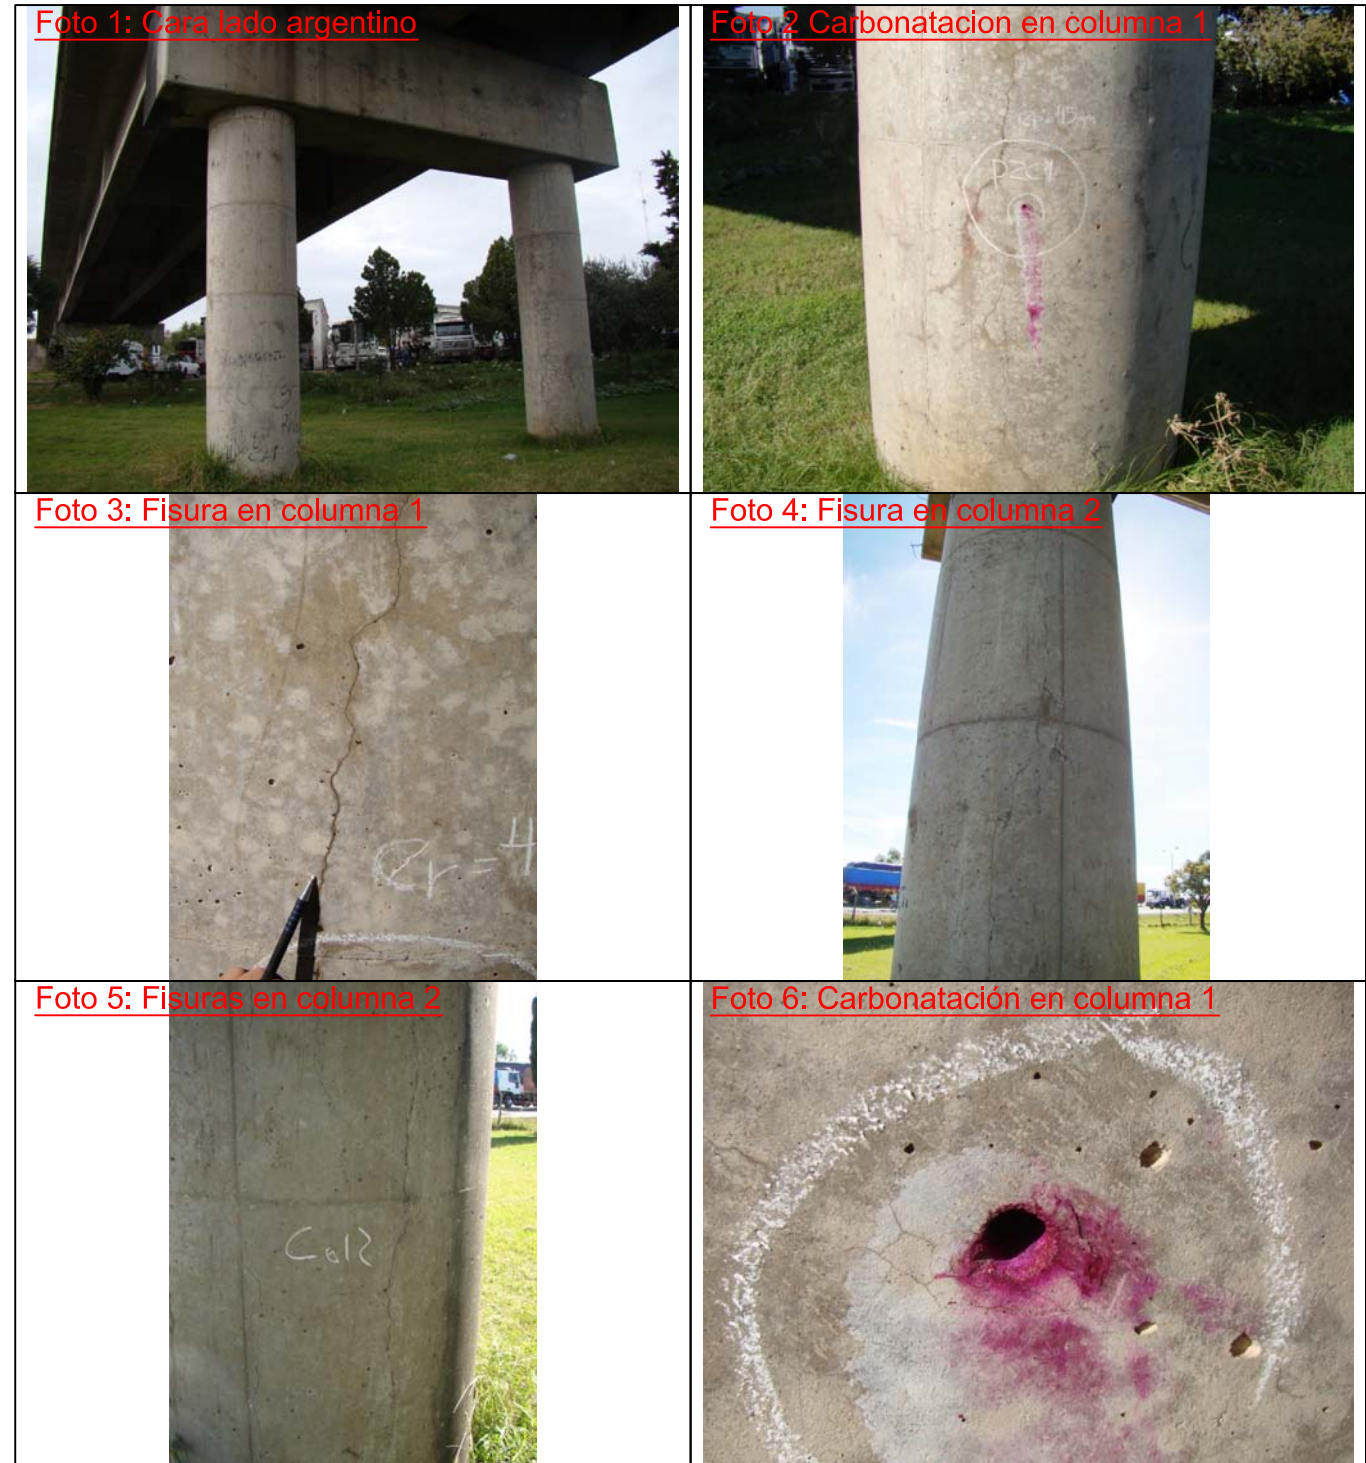
Pila 2 - Registro Fotográfico

Comentarios: Las fisuras en los dinteles de las Pilas 2 se encuentran reflejadas en ambas caras.
