Informe de Relevamiento del Puente General Artigas

Conexión internacional entre las ciudades de Colón (Argentina) y Paysandú (Uruguay)

Informe Final

Noviembre de 2010

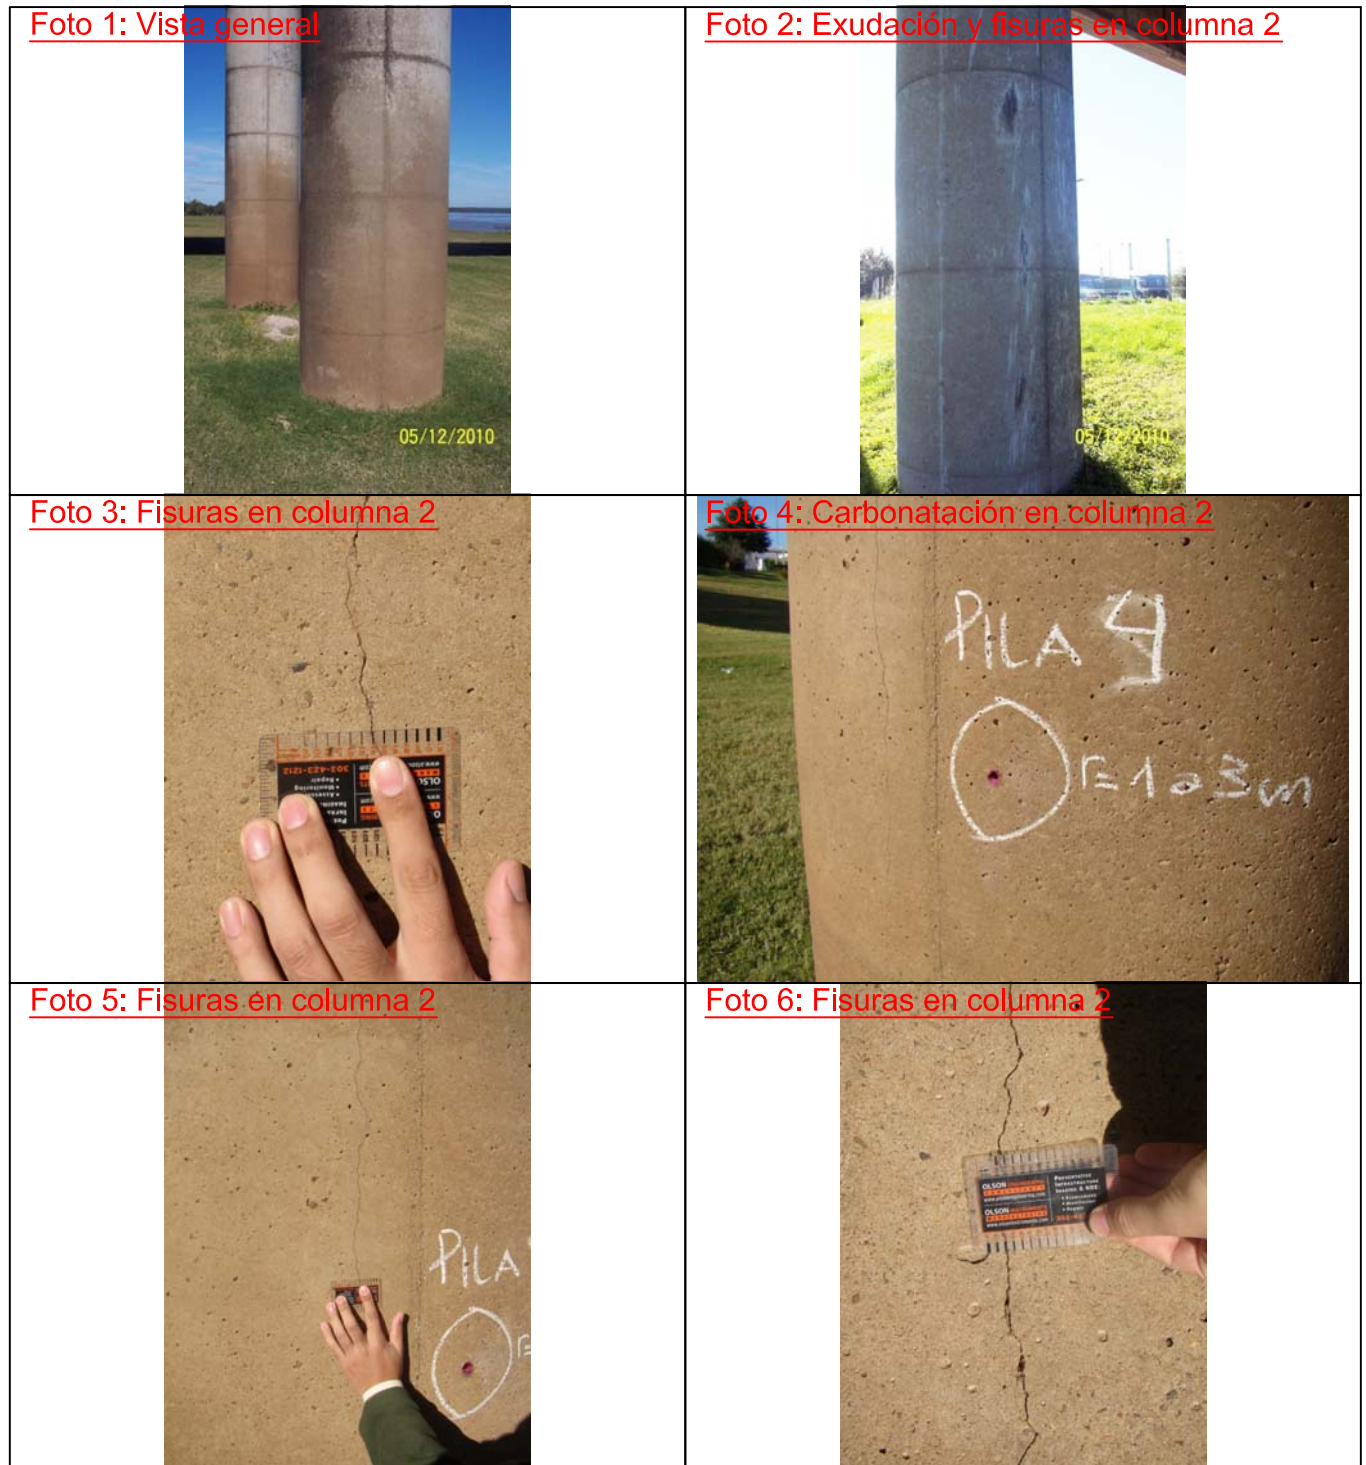
Pila 4 - Registro Fotográfico

Comentarios: Las fisuras en el dinteles de las pilas se encuentran reflejadas en ambas caras.

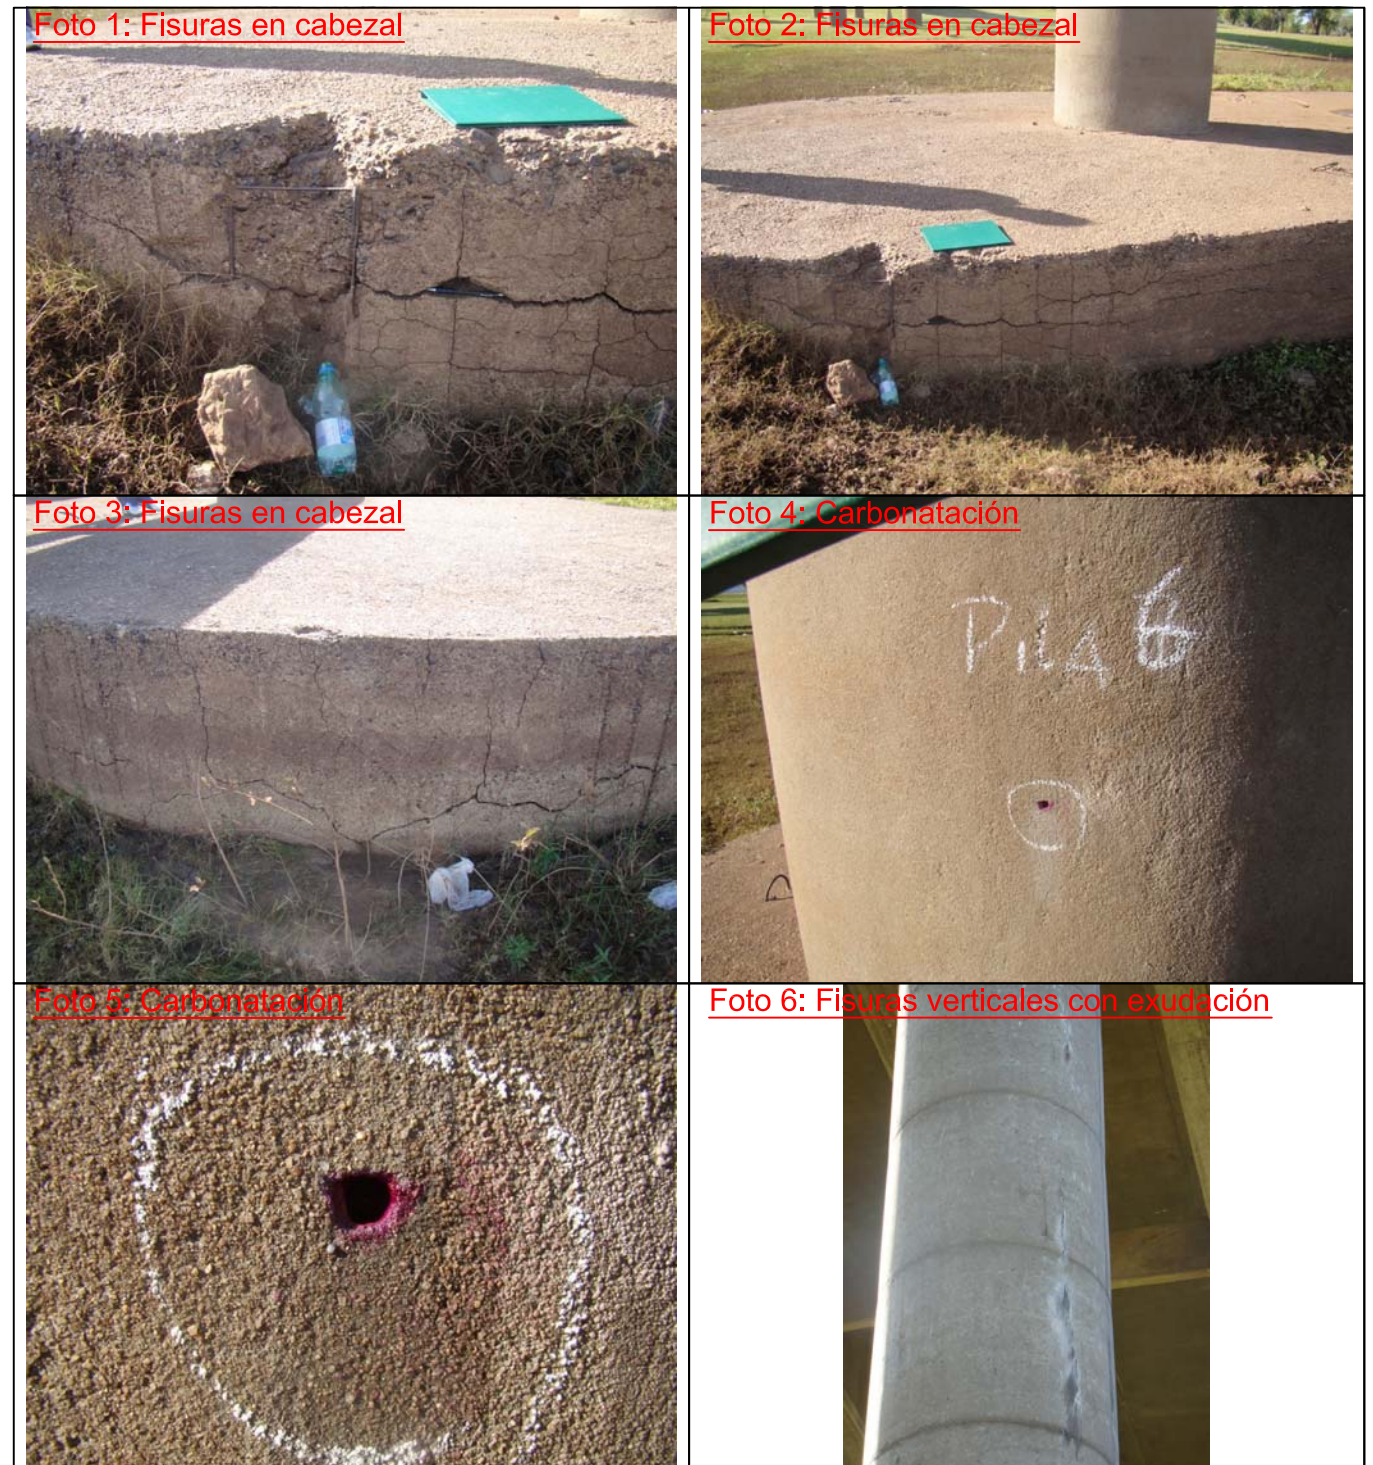
Pila 6 - Registro Fotográfico

Comentarios: Las fisuras en el dinteles de las pilas se encuentran reflejadas en ambas caras y presentan espesores de 0.3 mm.

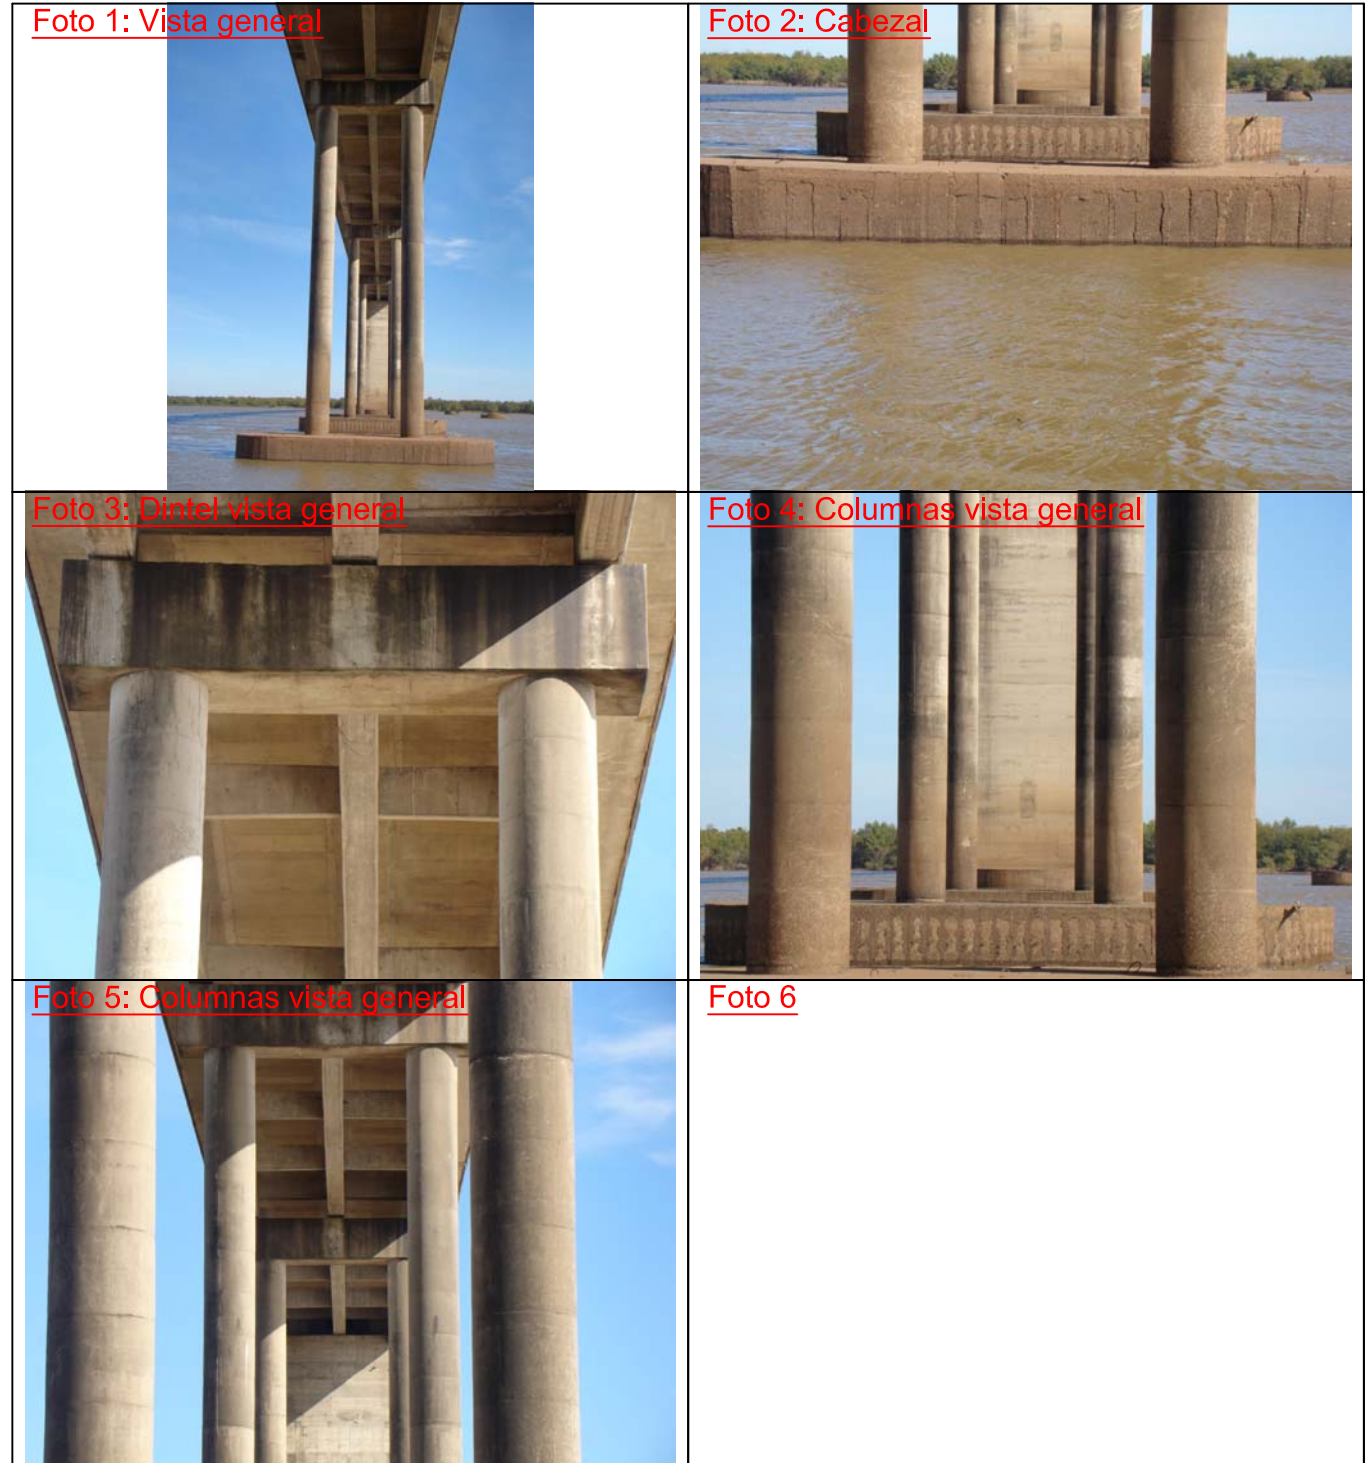
Pila 7 - Registro Fotográfico

Comentarios: Se observan fisuras en la cara inferior del dintel de la pila.

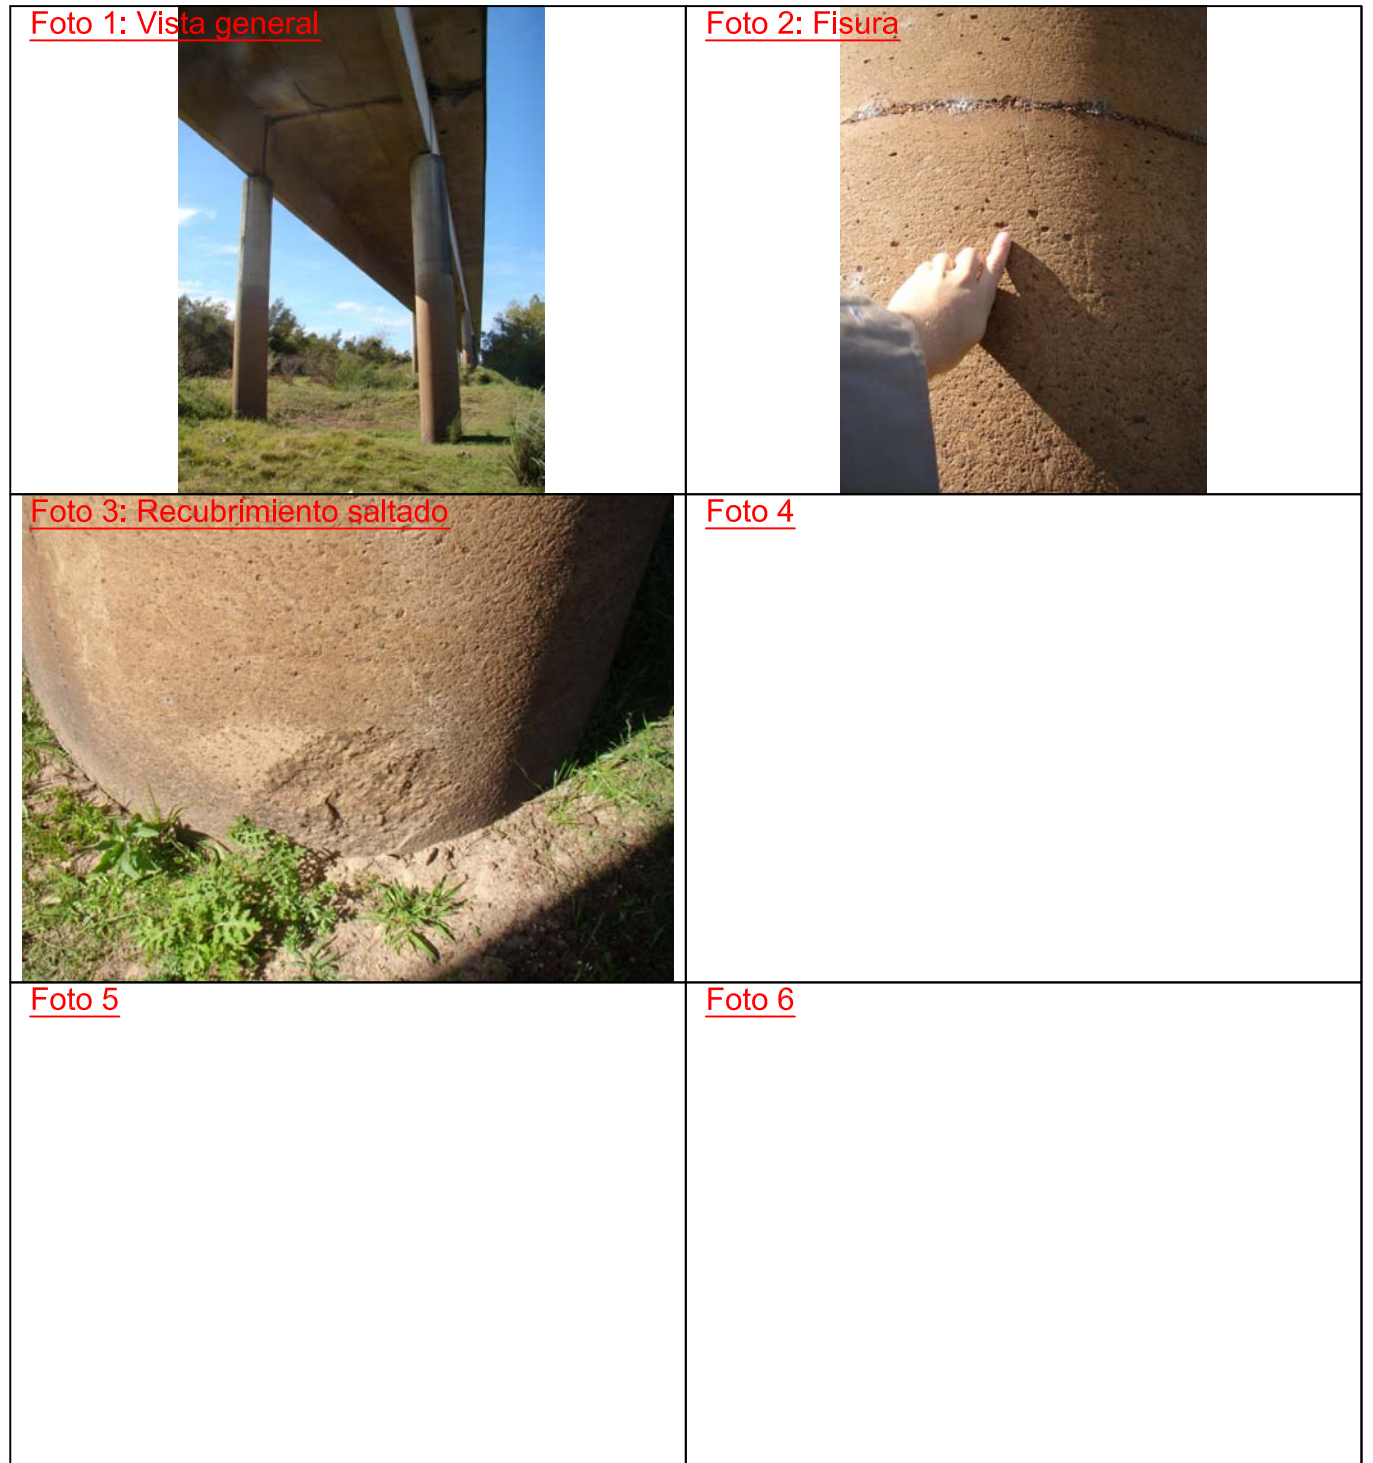
Pila 36 - Registro Fotográfico

Comentarios: Se aprecian fisuras horizontales y verticales, de 0,1 mm de espesor, separadas 20 cm.

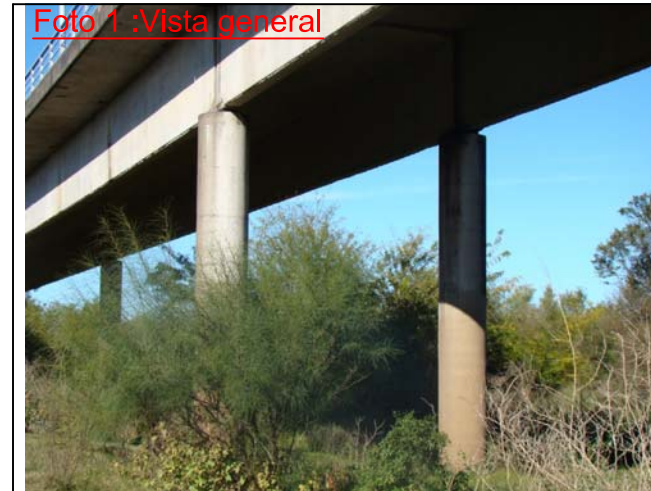
Comentarios: Se aprecian fisuras horizontales y verticales, de 0,1 mm de espesor, separadas 20 cm.

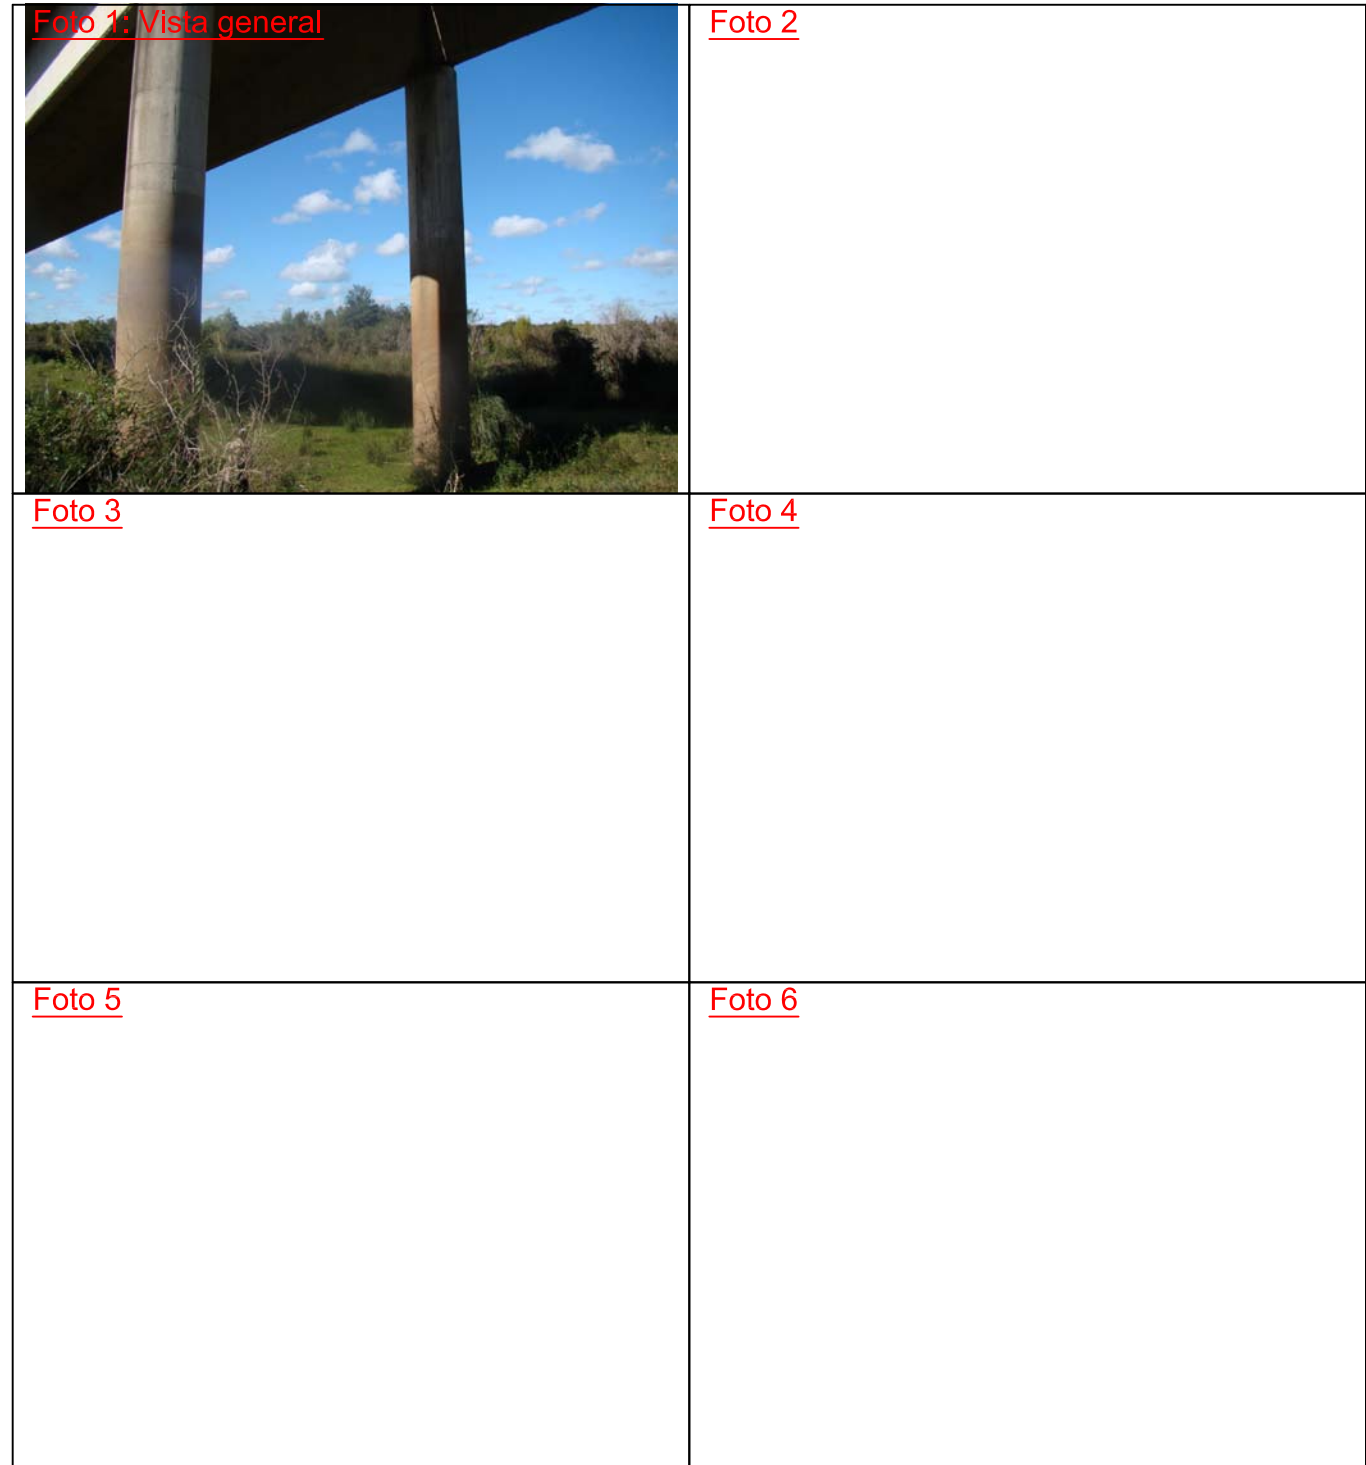
Pila 39 - Registro Fotográfico

Comentarios: Se aprecian fisuras horizontales y verticales, de 0,1 mm de espesor, separadas 20 cm.

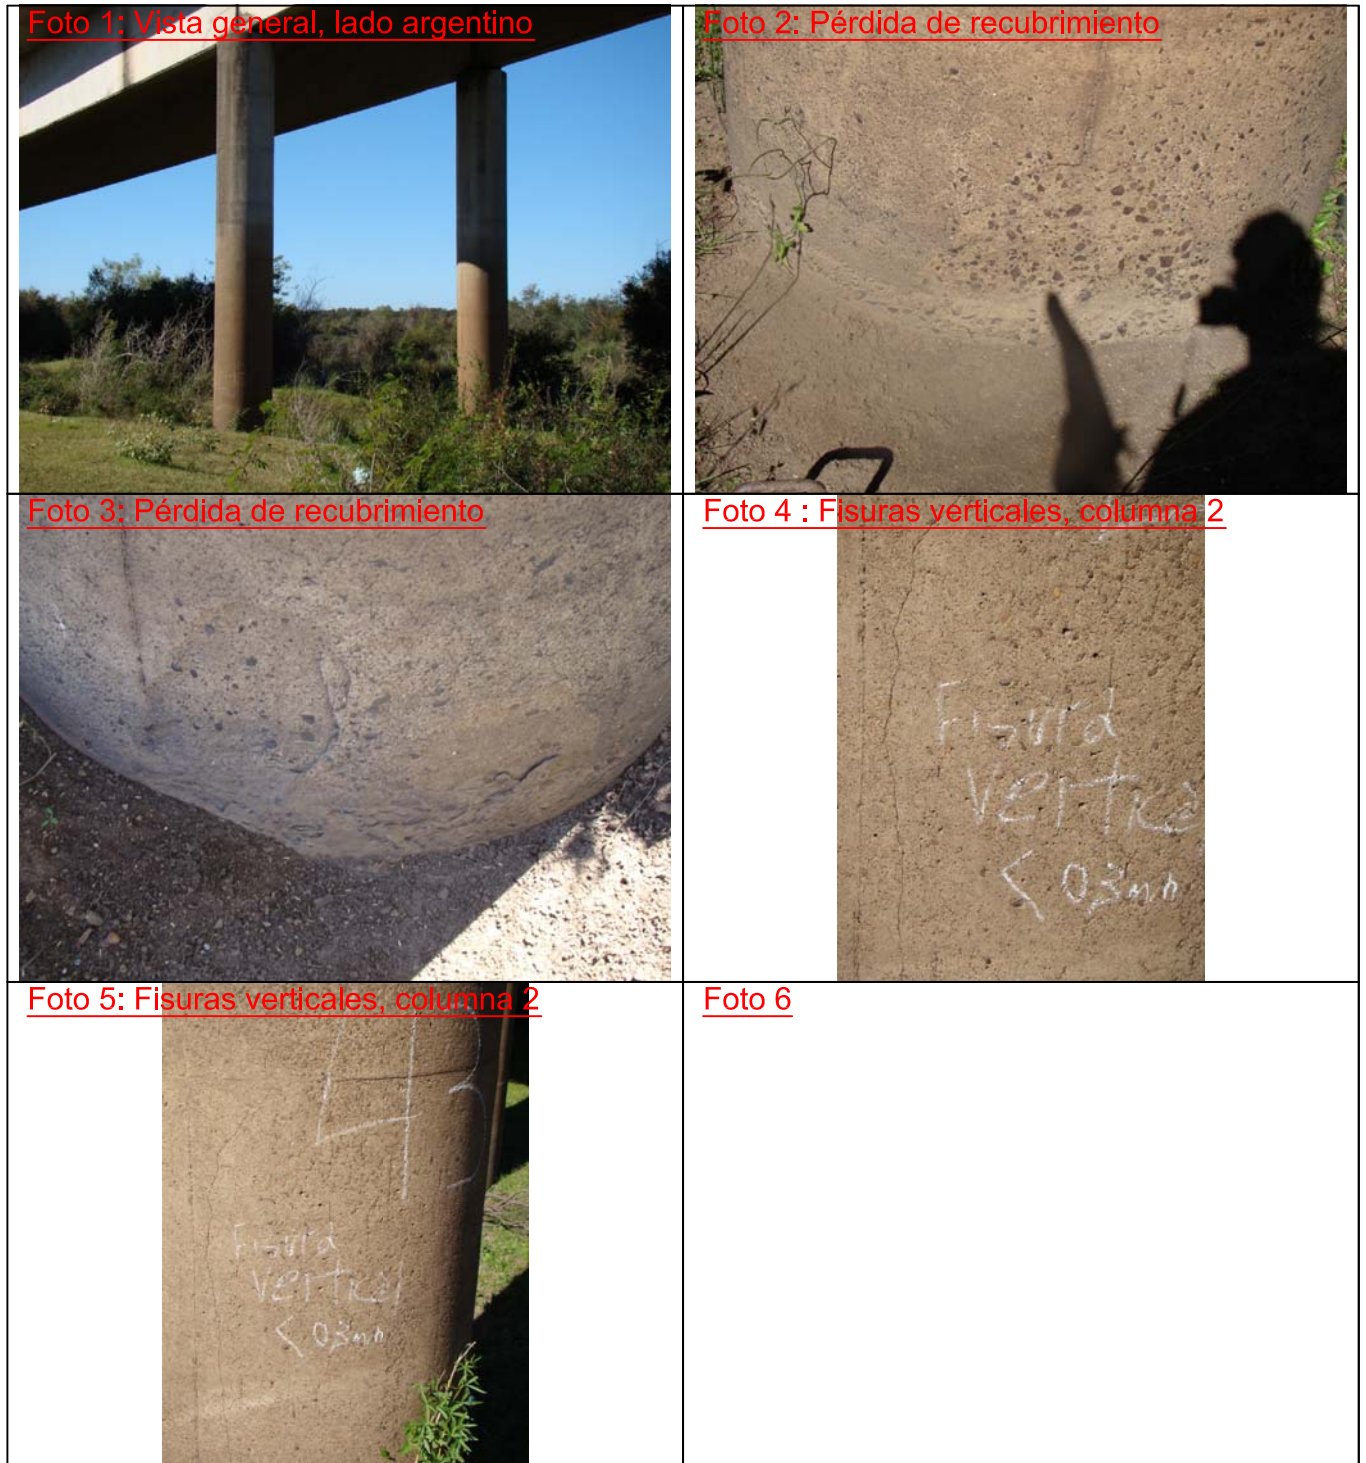
Pila 43 - Registro Fotográfico

Comentarios: Se aprecian fisuras horizontales y verticales, de 0,1 mm de espesor, separadas 20 cm.

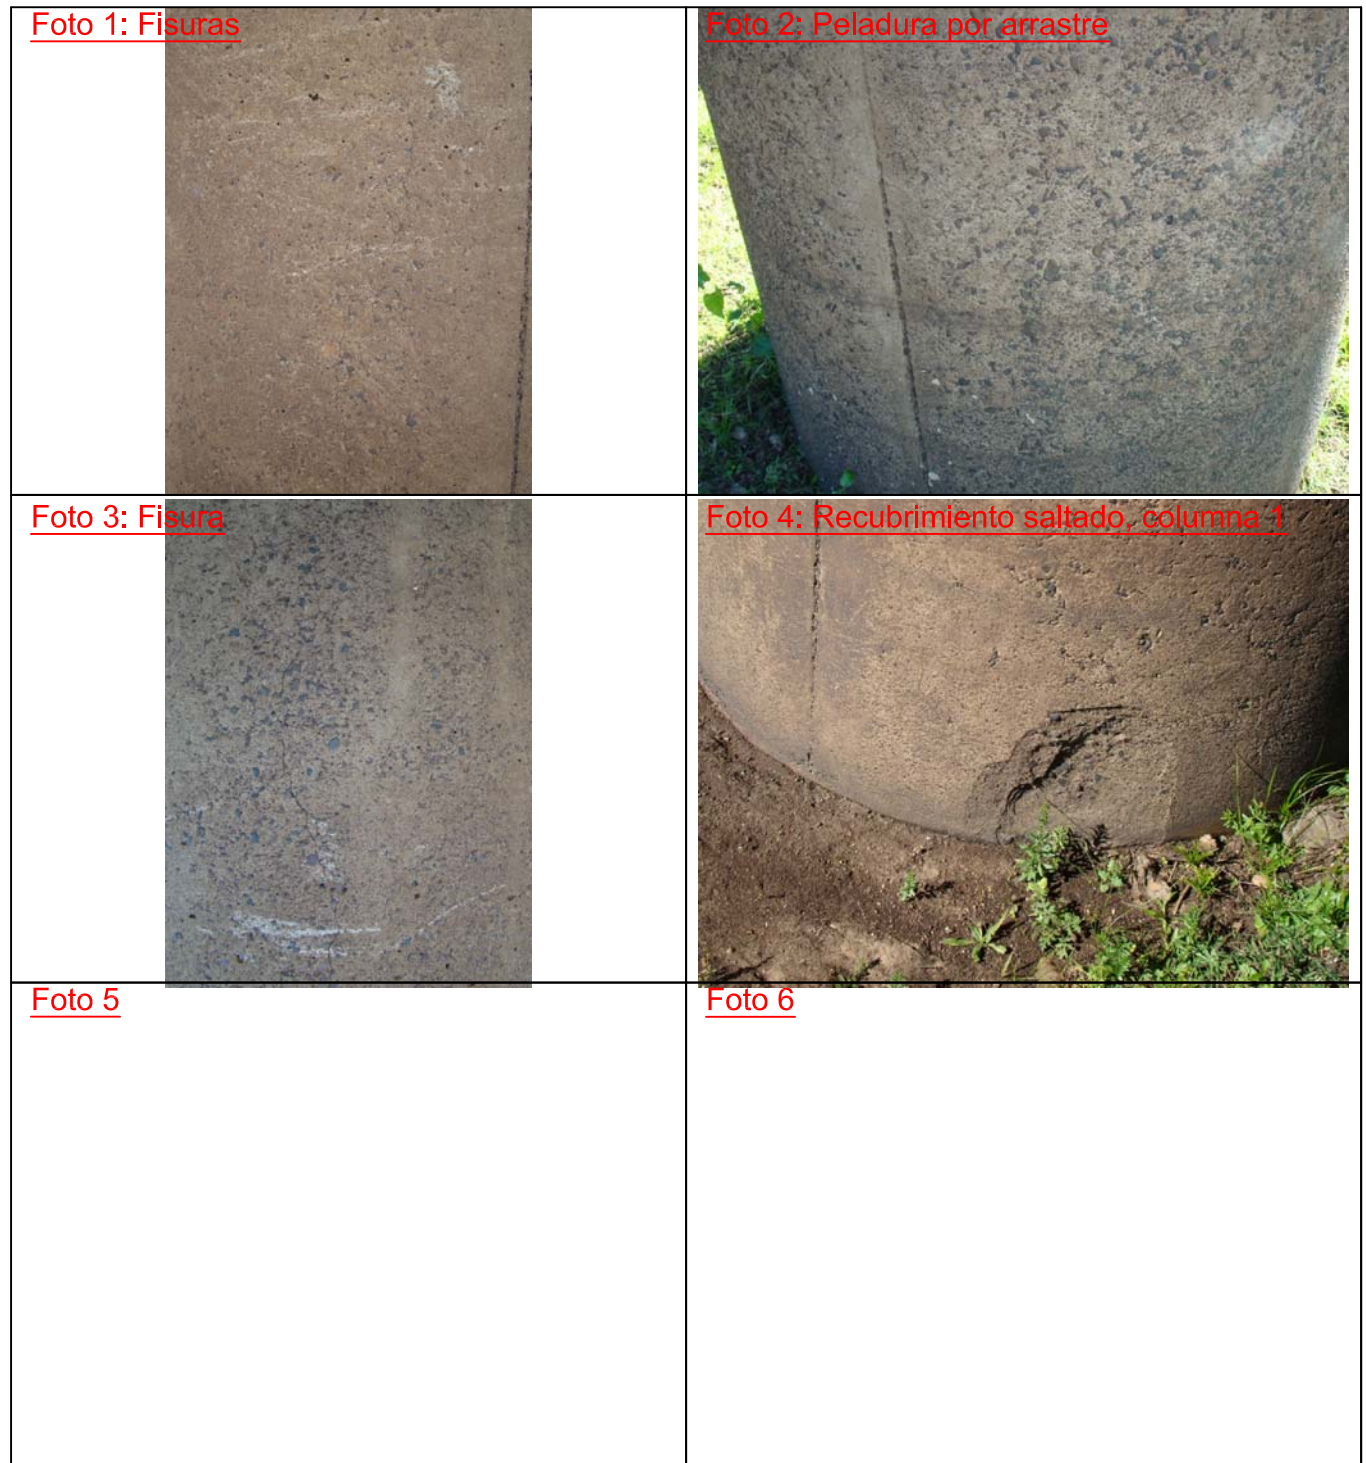
Pila 44 - Registro Fotográfico

Comentarios: Se aprecian fisuras horizontales y verticales de mínimo espesor.

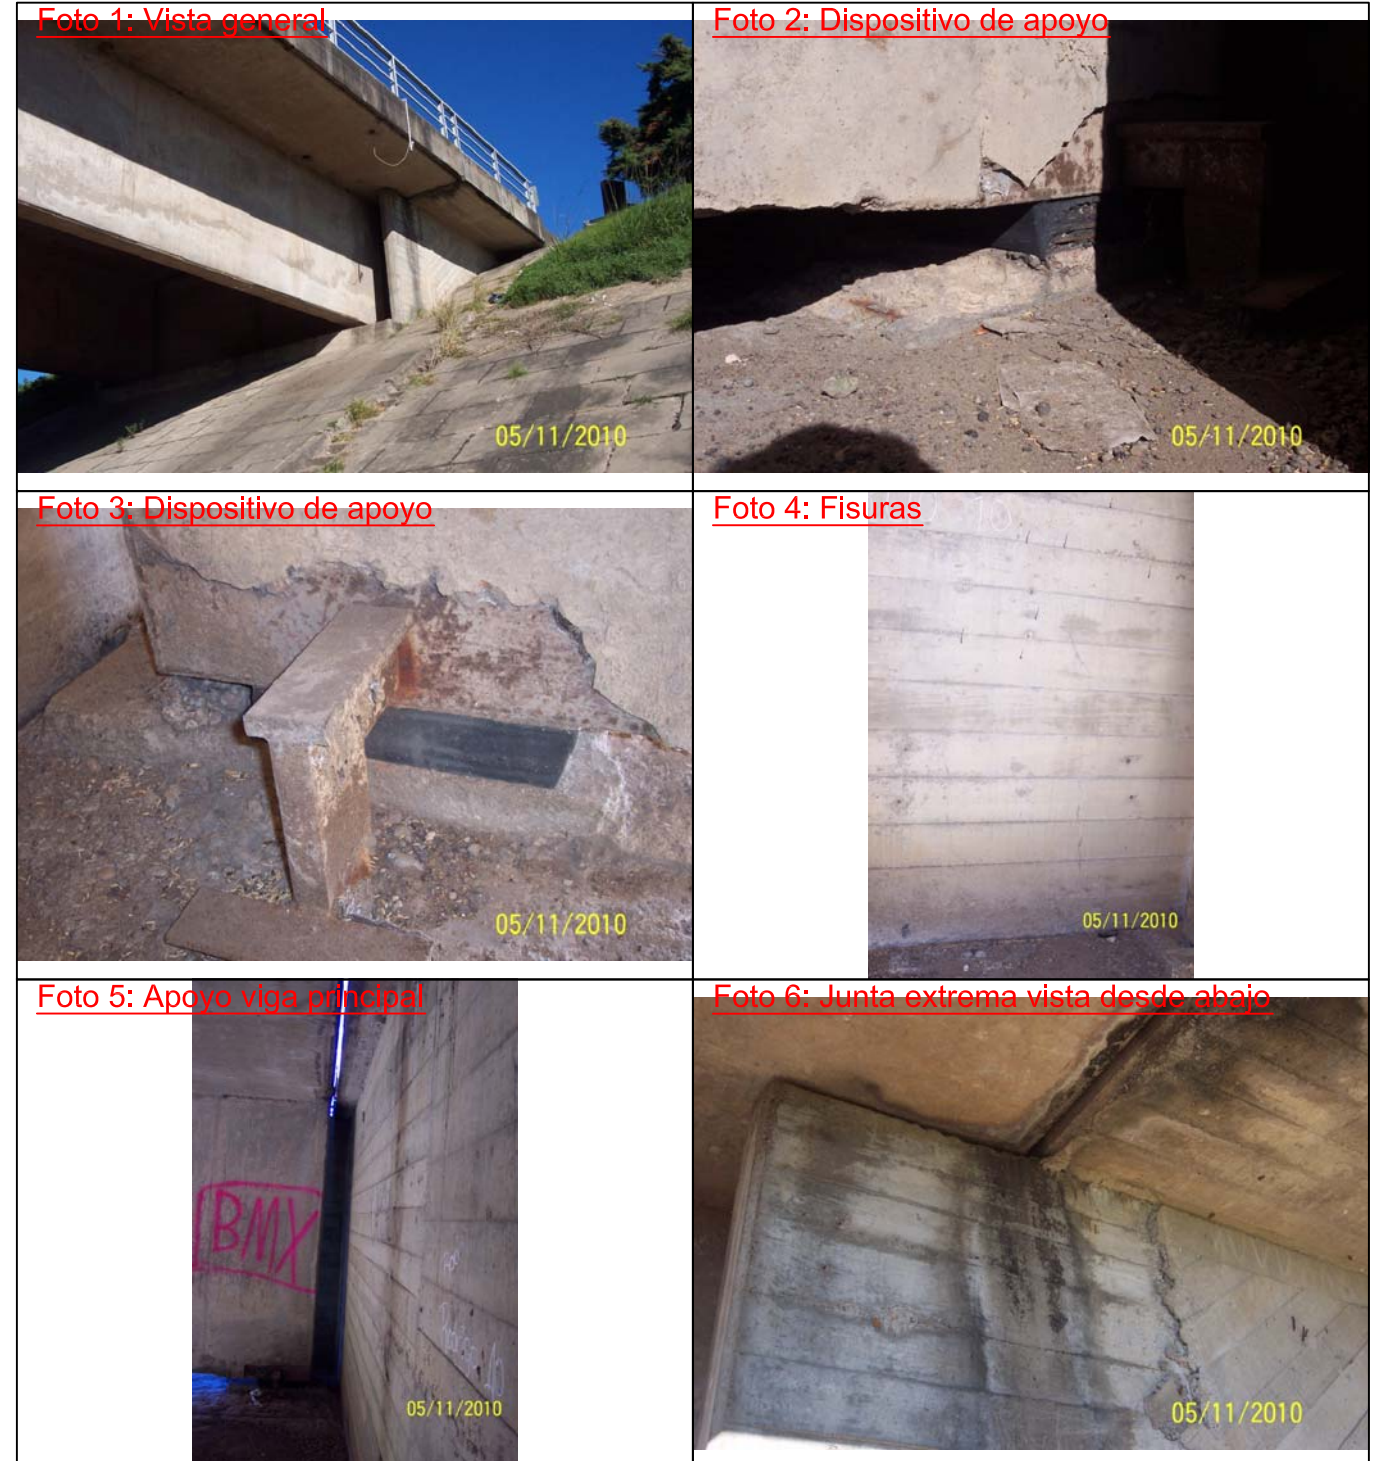
Estribo 2 - Registro Fotográfico

Comentarios: Los dispositivos de apoyo del estribo se encuentran dañados.
