**Informe de Relevamiento del Puente Libertador
General San Martín Conexión internacional
Puerto Unzué (Argentina) - Fray Bentos (Uruguay)**

Informe Final

Diciembre de 2010

Obra: “Contratación de Servicios de Consultoría para realizar una inspección Principal de los Puentes General Artigas y Libertador Gral. San Martín, ambos sobre el río Uruguay y bajo la administración de la Comisión Administradora del Río Uruguay”

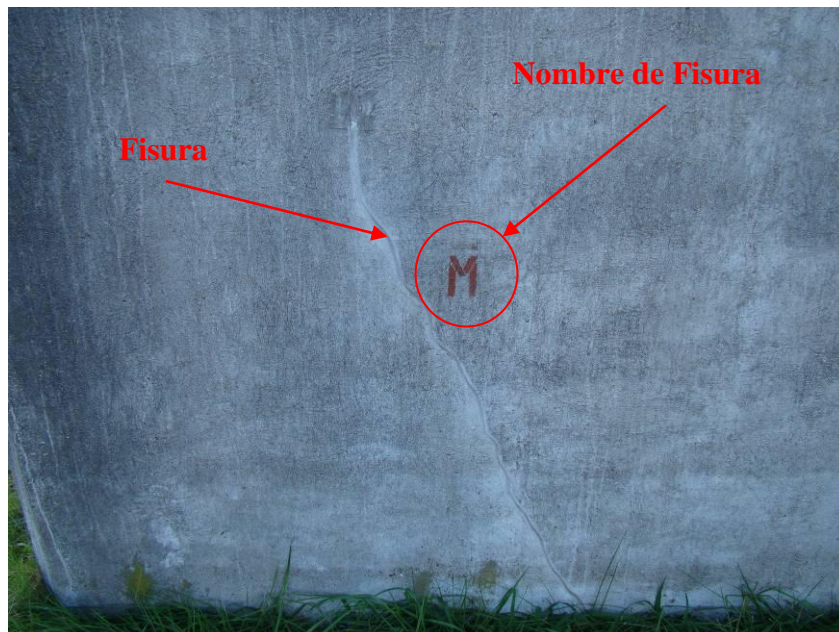
Figura 13. Vista de una fisura sellada y nombrada por personal de la CARU. Pila 3, cara externa lado Uruguayo.

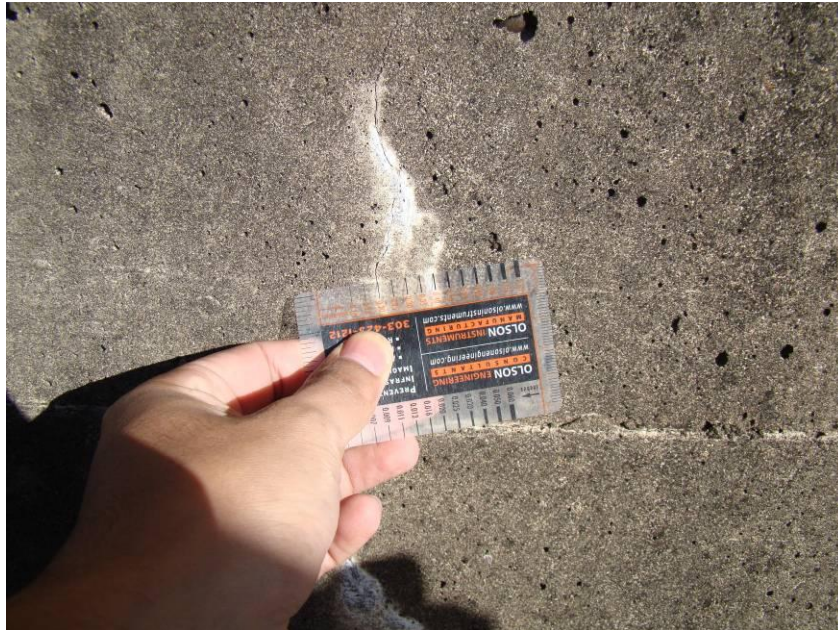
Los dinteles de las pilas con columnas circulares pertenecientes al Viaducto Argentino presentan fisuras de espesores menores a los 0.2 mm y manchas de exudación en coincidencia con las fisuras, tal como se observa en la Figura 14.

Figura 14. Fisura y exudación en dintel de la Pila 32.

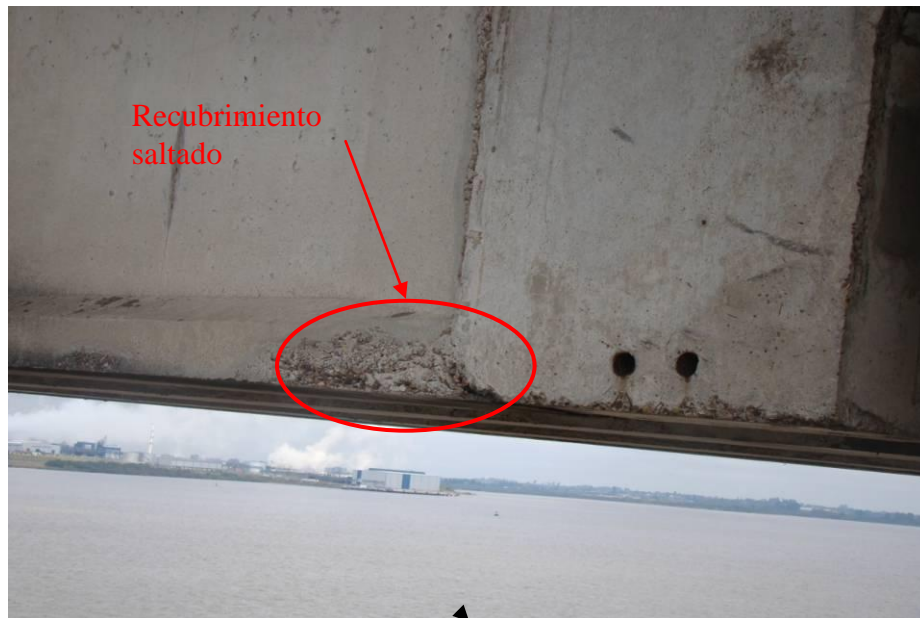
Las vigas principales isostáticas (viaducto argentino) se encuentran, en general, en buen estado de conservación. Se observó la presencia de fisuras verticales, algunos sectores con defectos de colado y recubrimiento saltado en algunos sectores de los fondos de viga, tal como puede apreciarse en la Figura 20 y Figura 21. La extensión de estos defectos es reducida, por lo que se los considera de alcance local en los elementos.

Figura 20. Detalle de recubrimiento saltado en viga 4 del tamo 20.

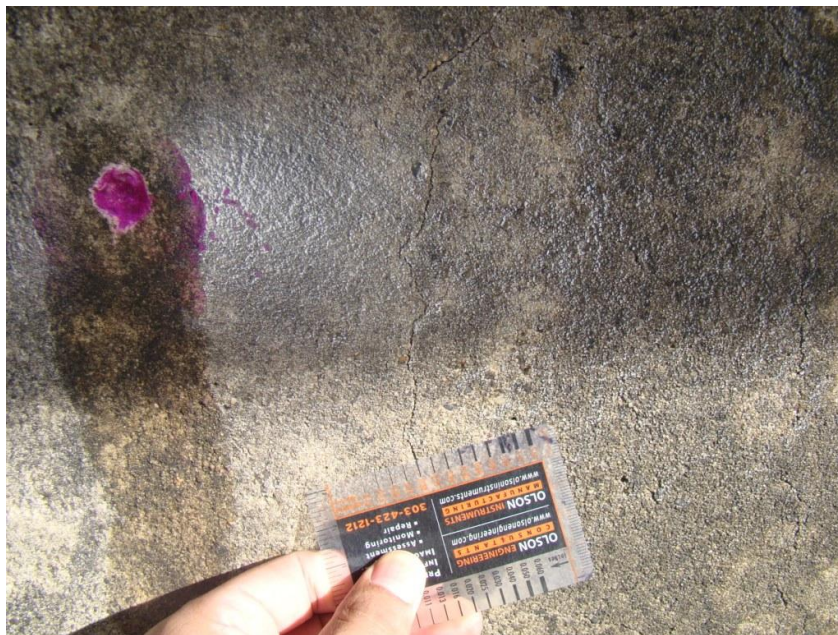
Las vigas ménsulas se encuentran en buenas condiciones generales de conservación, se observaron fisuras de pequeño espesor tal como se observa en la Figura 22.

Figura 22. Fisura en Viga Ménsula del Cabezal de la Pila 5.

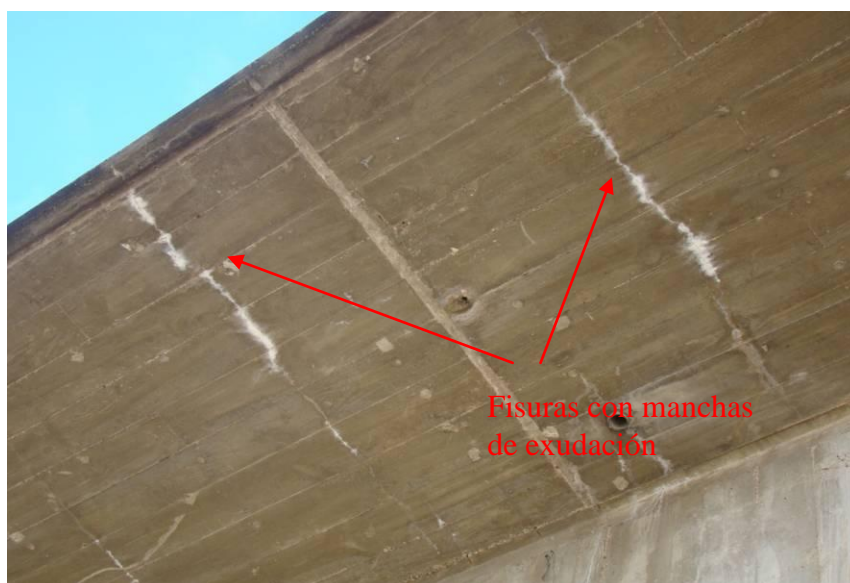
Se detectaron algunas fisuras con manchas de exudación en la cara inferior de las losas del tablero en la mayoría de los tramos del puente. En la Figura 23 se puede apreciar un ejemplo de estas manchas.

Figura 23. Detalle de fisuras con manchas de exudación en cara inferior de la losa en el tramo 10.

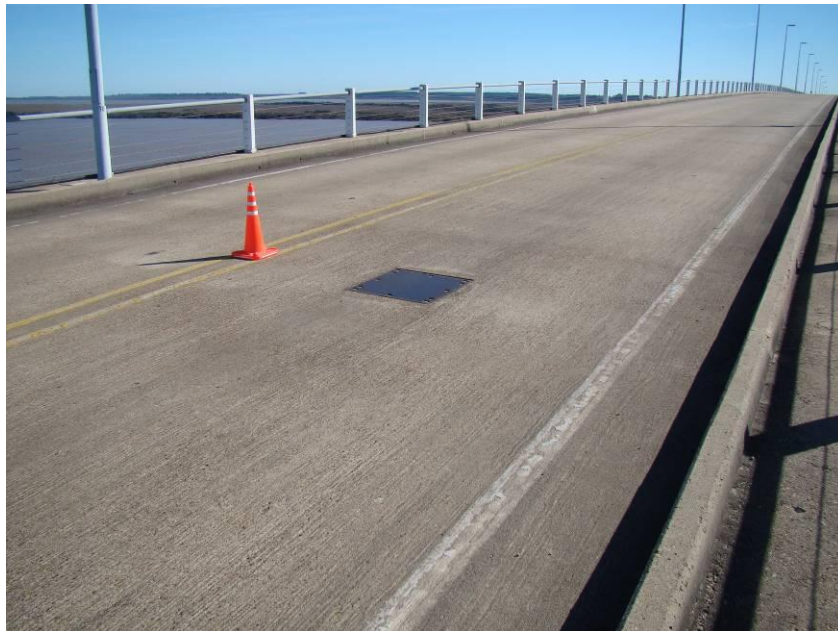
La carpeta de rodamiento de hormigón se encuentra en buenas condiciones sin observarse fisuras o deformaciones, baches o ahuellamientos que dificultara la circulación por el puente, tal como se observa en la Figura 27. Sin embargo, se detectaron zonas del puente en donde la carpeta se encuentra despegada de la losa de tablero. La señalización horizontal se encuentra algo deteriorada en toda la longitud del puente, tal como se observa en Figura 28.

Figura 27. Estado de la carpeta de rodamiento.

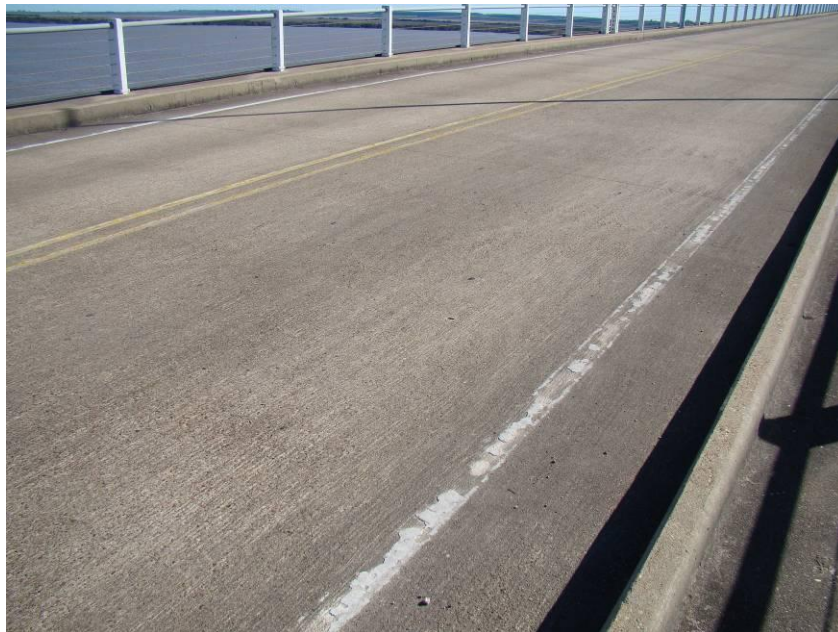
Las banquetas y cunetas en los accesos al puente se encuentran en buen estado de conservación general. La señalización horizontal en los accesos al puente se encuentra algo deteriorada. La señalización vertical se encuentra en buen estado, en ambos accesos. Las losas de aproximación se encuentran en buen estado de conservación, no se observaron asentamientos del terraplén de aproximación en los accesos al puente.

Figura 28. Defectos en la señalización horizontal.

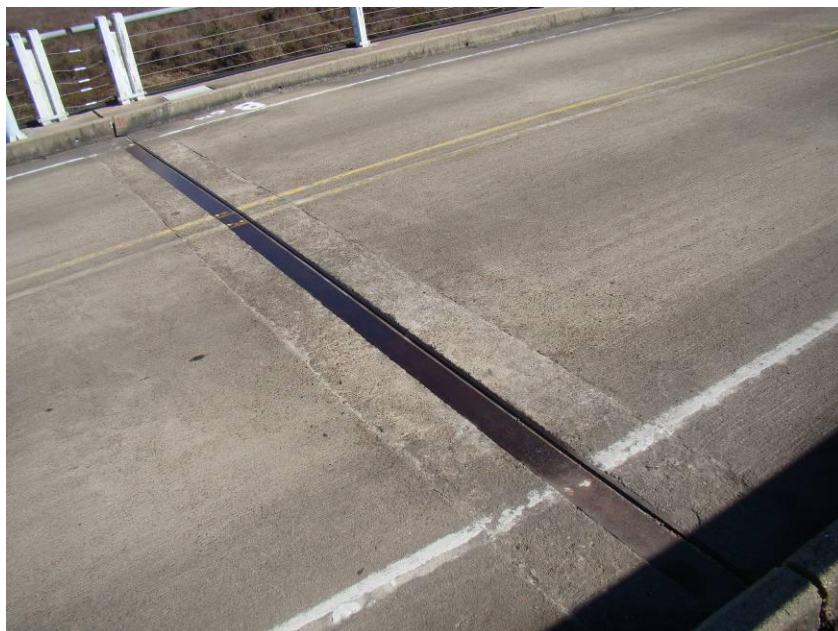
Los dispositivos de juntas de dilatación, tanto en el puente principal como en sus viaductos, se encuentran en buen estado de conservación general, tal como se observa en la Figura 29 y Figura 30.

Figura 29. Dispositivos de juntas de dilatación en viaducto.

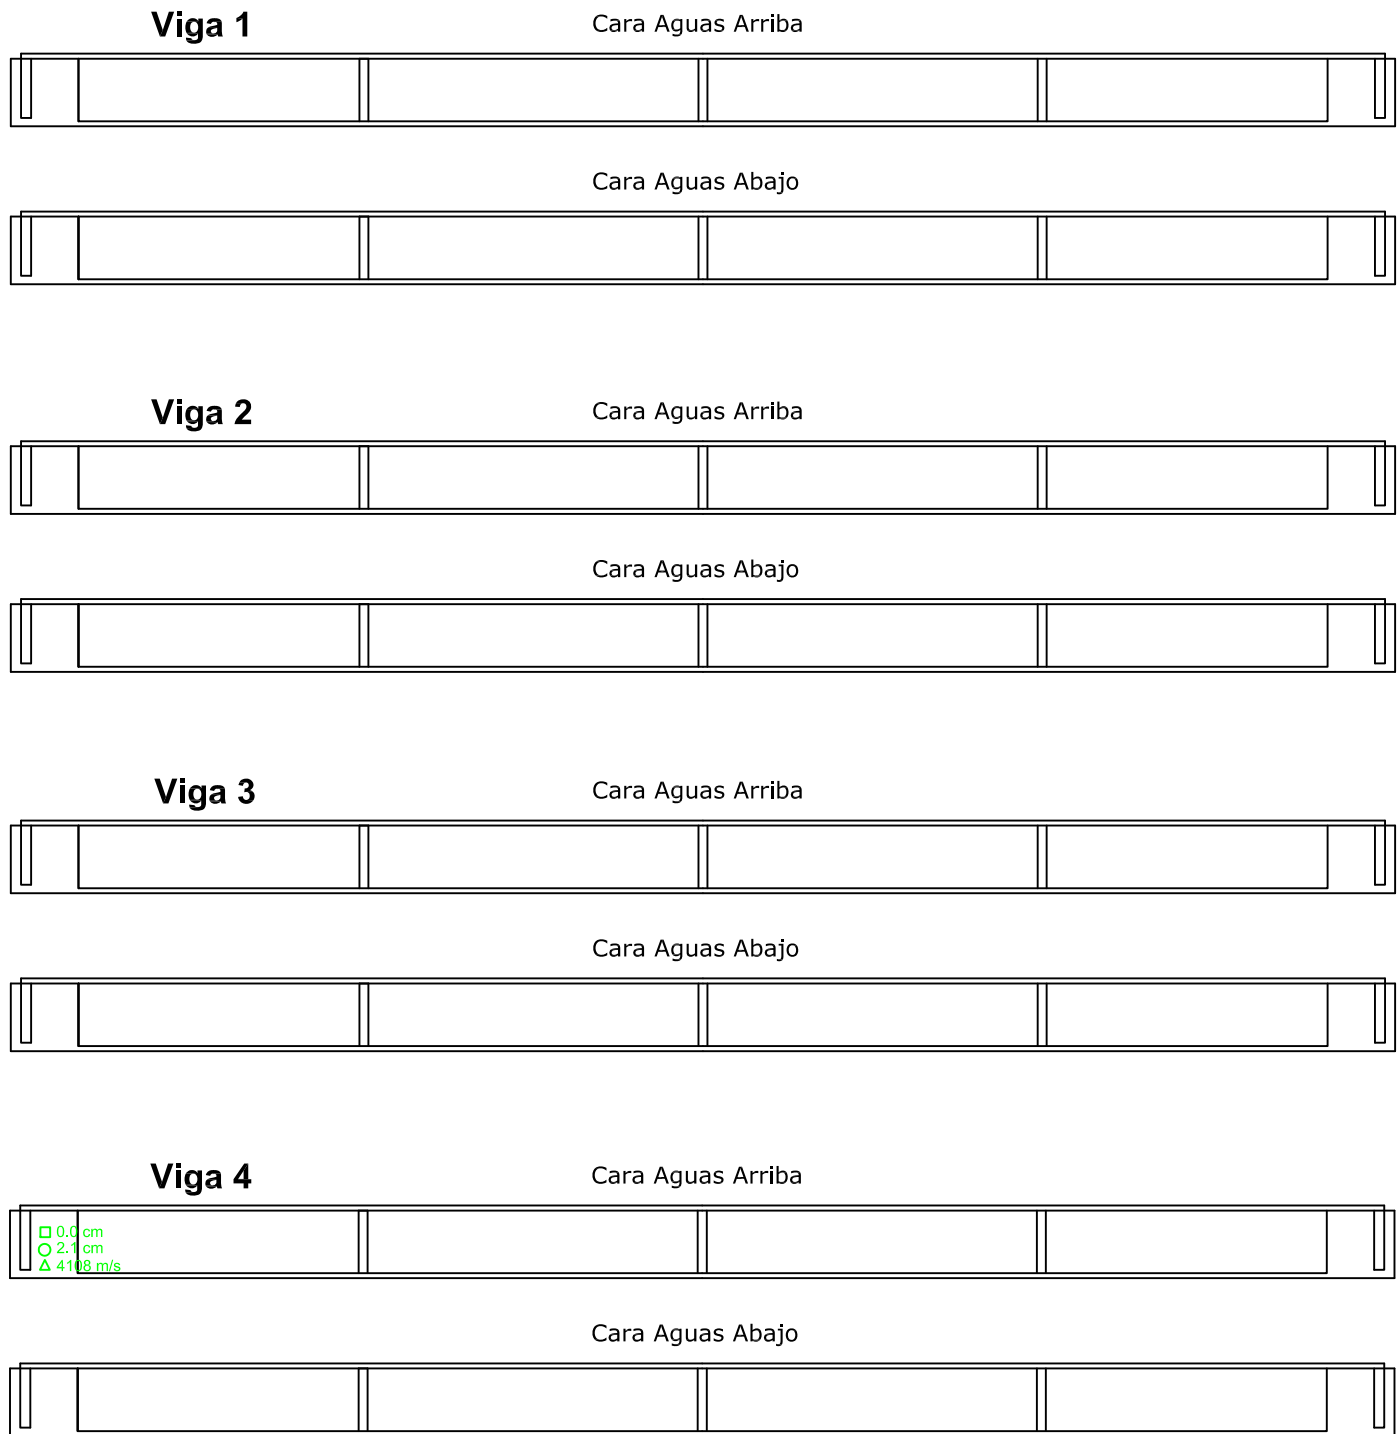
TRAMO 49 - Vigas Longitudinales

Comentarios: Las vigas postesadas del viaducto no presentan fallas importantes. Sí se detectaron problemas de recubrimiento en algunos sectores de los fondos de vigas. Además, la cara inferior de la losa de tablero presenta algunas fisuras y manchas de exudación.

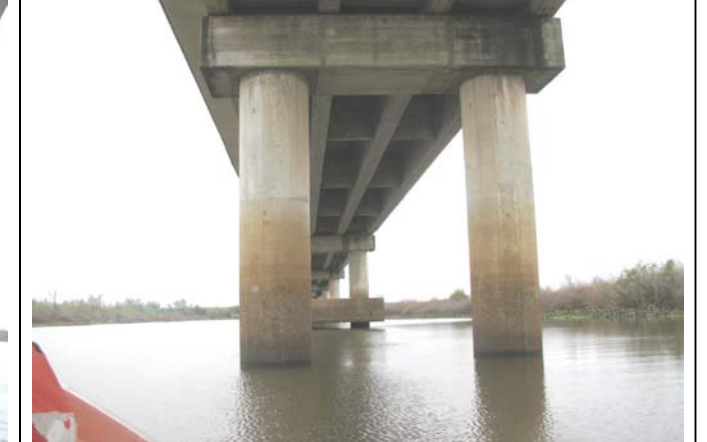
FOTO 3: Defecto de colado en dintel.

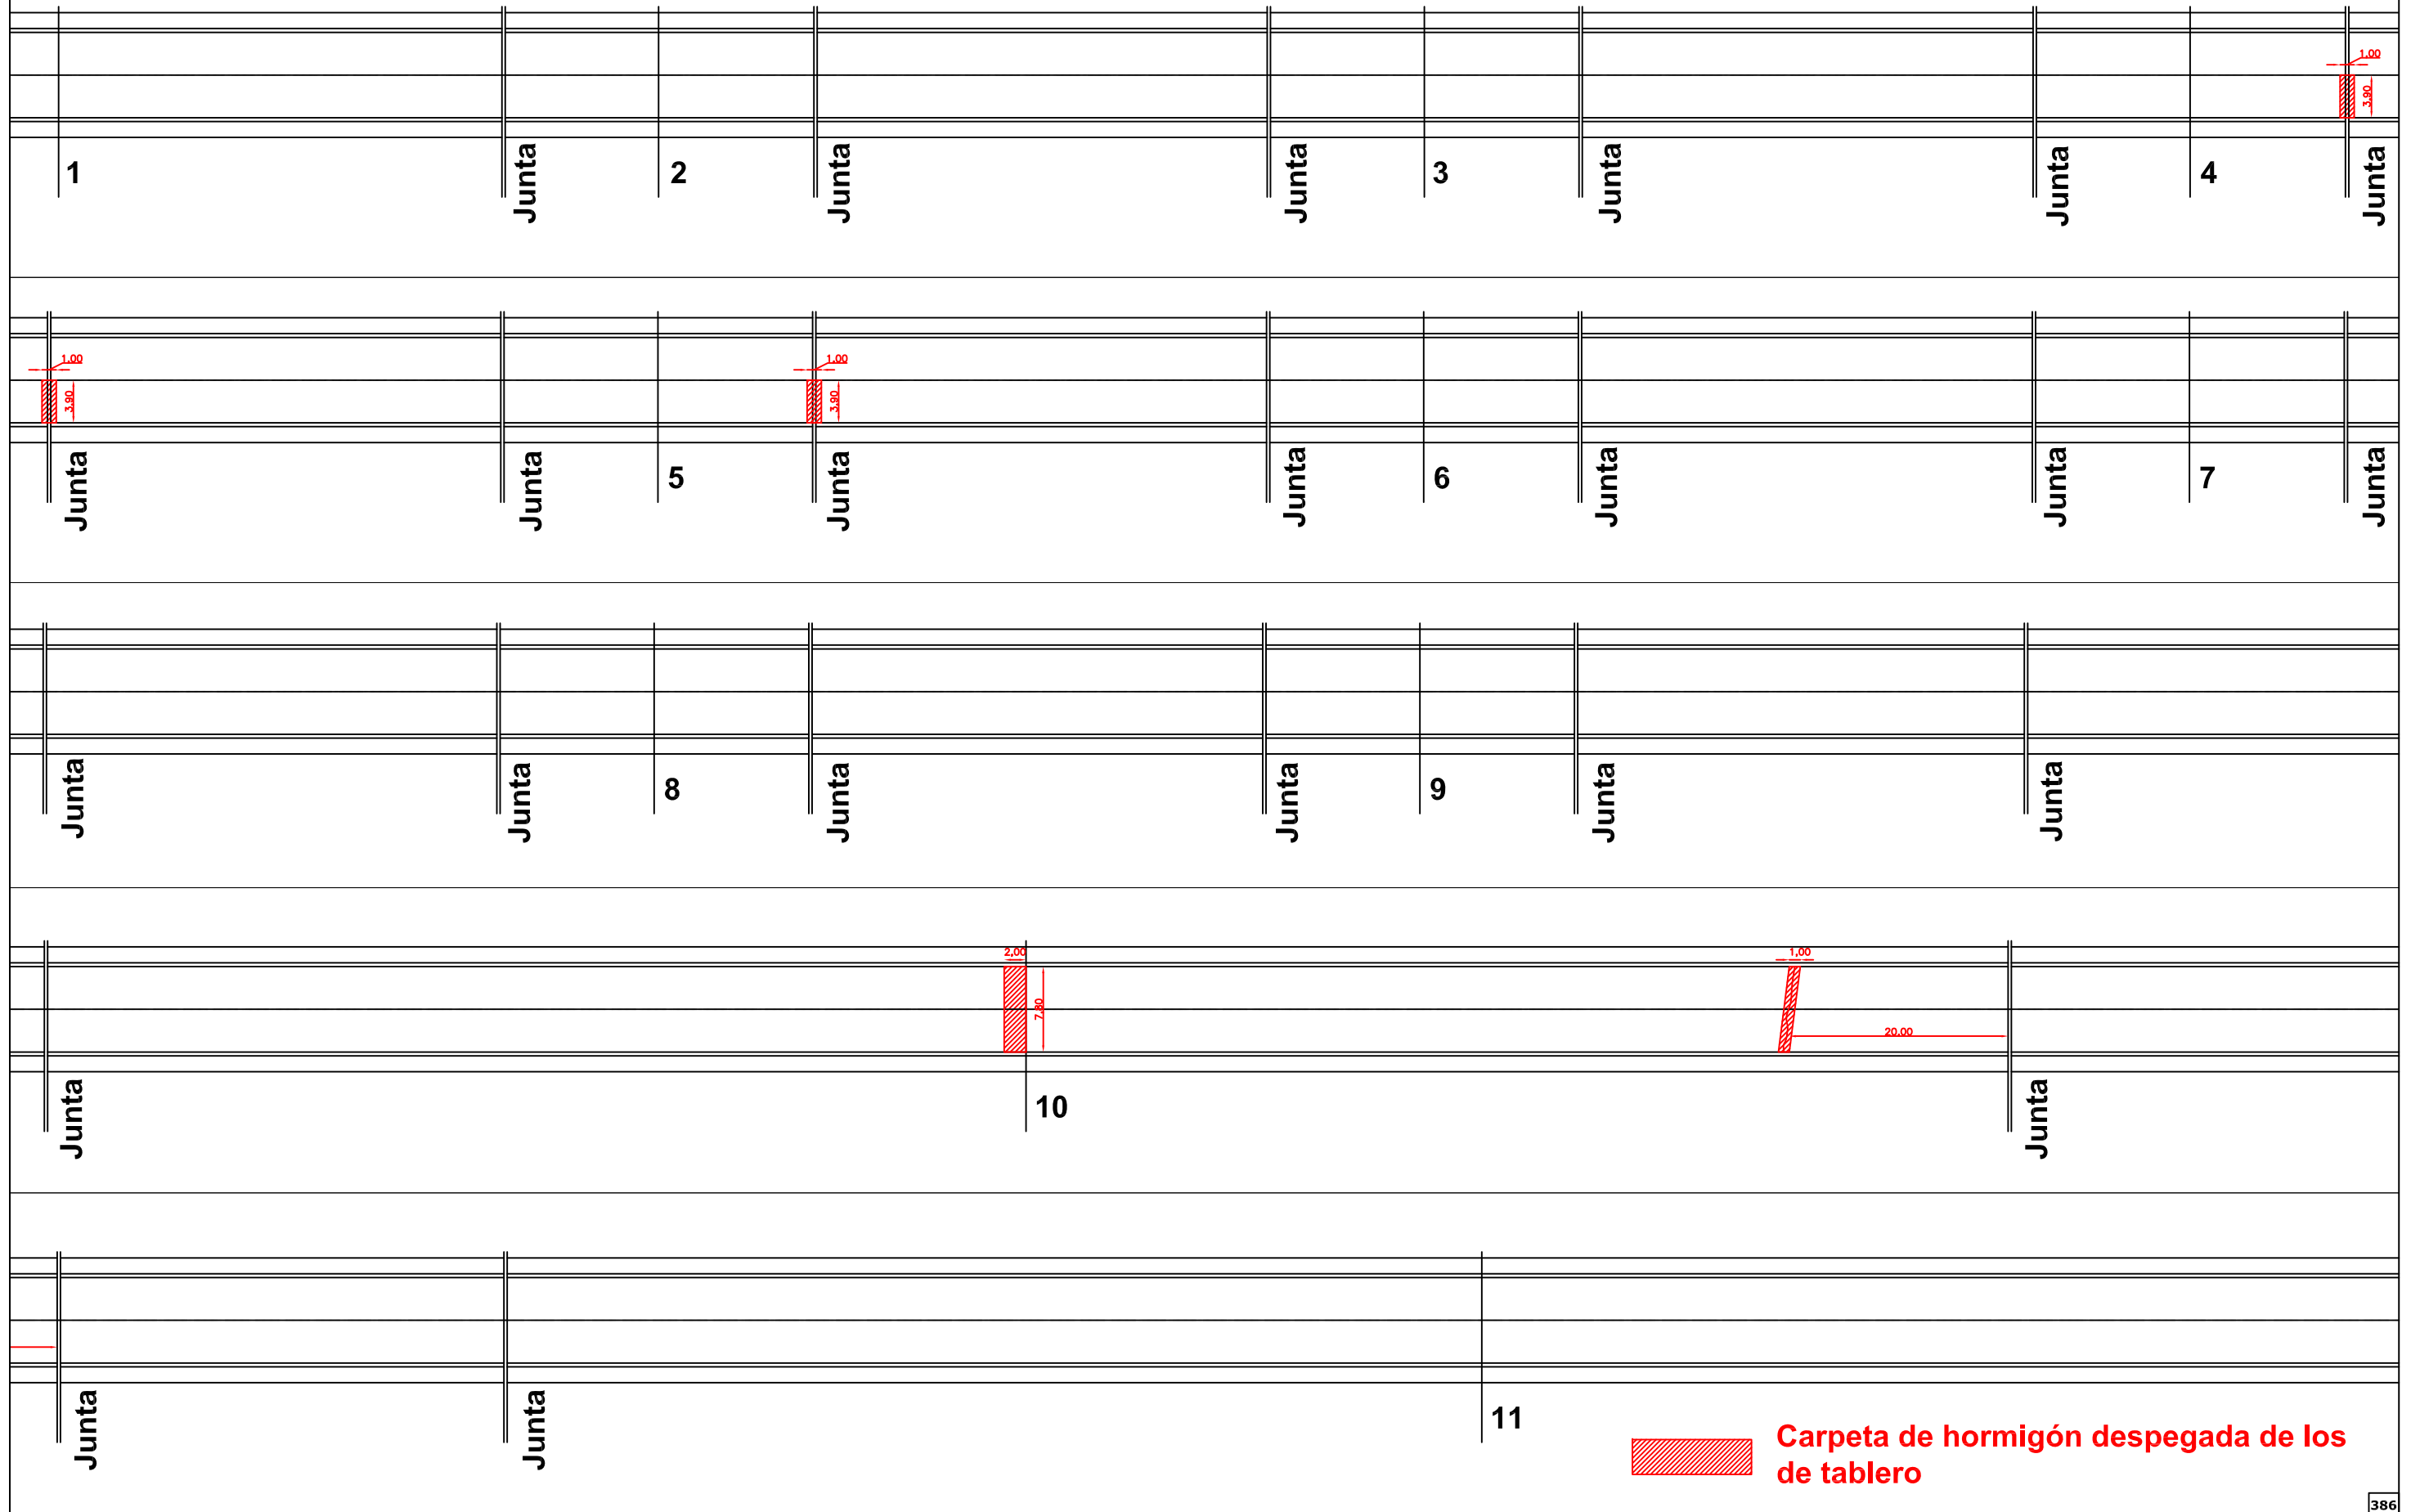
Carpeta de Rodamiento

Carpeta de hormigón despegada de los de tablero
