**Informe de Evaluación del Puente General Artigas
Conexión internacional entre las ciudades de
Colón (Argentina) y Paysandú (Uruguay)**

Informe Final

Noviembre de 2010

Obra: “Contratación de Servicios de Consultoría para realizar una inspección Principal de los Puentes General Artigas y Libertador Gral. San Martín, ambos sobre el río Uruguay u bajo la administración de la Comisión Administradora del Río Uruguay”

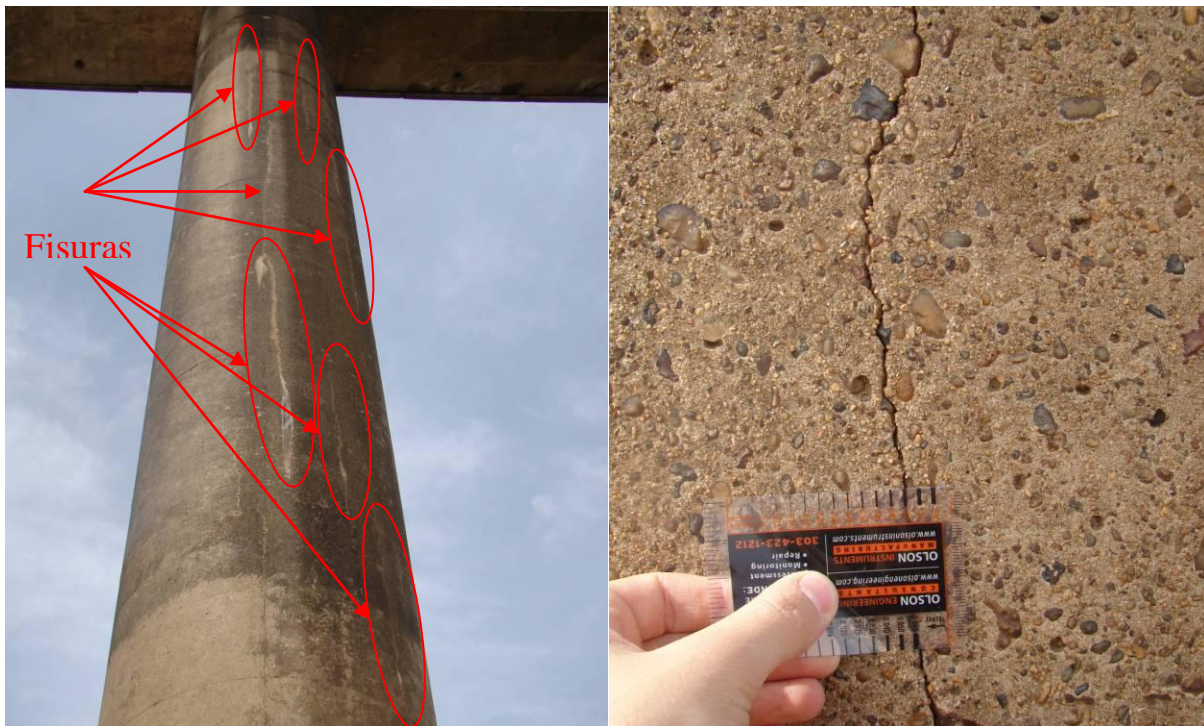
De acuerdo a lo indicado en las planillas e informe de relevamiento del PGA, el Viaducto Uruguayo y el Viaducto Argentino se observan fisuras verticales en las columnas de sección circular con espesores que van desde los 0,2 mm a los 0,6 mm, tal como se observa en la Figura 2. Esta situación se observa en un 90% de las columnas de los viaductos. La distribución y dirección de estas fisuras, junto con el análisis del esquema estático del puente y la geometría de las pilas, indican que la aparición de las mismas no respondería a un mal comportamiento o deficiencia estructural del puente. Esto es debido a que las fisuras no están alineadas con la trayectoria de los esfuerzos principales que se espera en las columnas de los viaductos.

Figura 2. Vista de la Columna 1 de la Pila 19 (Lado Argentino). A la izquierda de la figura se encuentran indicadas las fisuras, a la derecha se observa una imagen de la medición del espesor de la fisura.

- El principal defecto observado en la infraestructura del puente es la presencia de fisuras verticales en las columnas de las pilas. Esto se observa en prácticamente todas las pilas del puente. Debido a que las mismas se atribuyen a reacciones físico-químicas del hormigón que ocurren en presencia de agua se recomienda recubrir las zonas afectadas con un revoque epoxídico impermeable, previo sellado de las fisuras observadas. Esto evitará el ingreso de humedad en la masa de hormigón, estabilizando los procesos reactivos descritos en este informe y protegerá las armaduras que pudieran oxidarse al quedar expuestas a la intemperie.

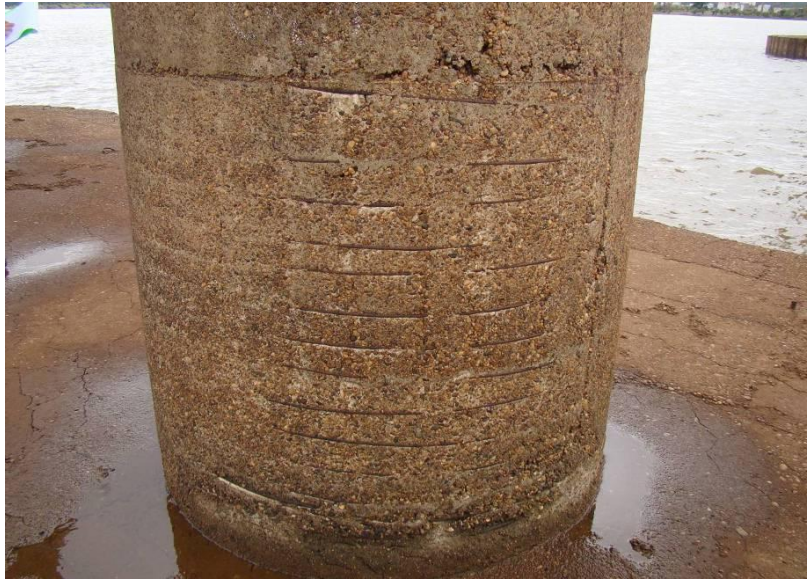
Se observó exposición de armaduras de refuerzo transversal en la zona inferior de las columnas del viaducto argentino, tal como se observa la Figura 3. Las armaduras no presentan oxidación importante ni reducción de sección transversal debido a procesos corrosivos y se detectó, principalmente, en las pilas que se encuentran dentro del cauce activo del río. Por este motivo, se estima que este defecto no compromete estructuralmente a la pila y podría atribuirse al rozamiento del agua y material de arrastre sobre la columna. En el apartado 4 se presentan recomendaciones de actuación para reparar este defecto.

Figura 3. Vista de la Columna 1 de la Pila 16. Se observa un sector de la columna con peladura y con armadura de refuerzo transversal expuesta.

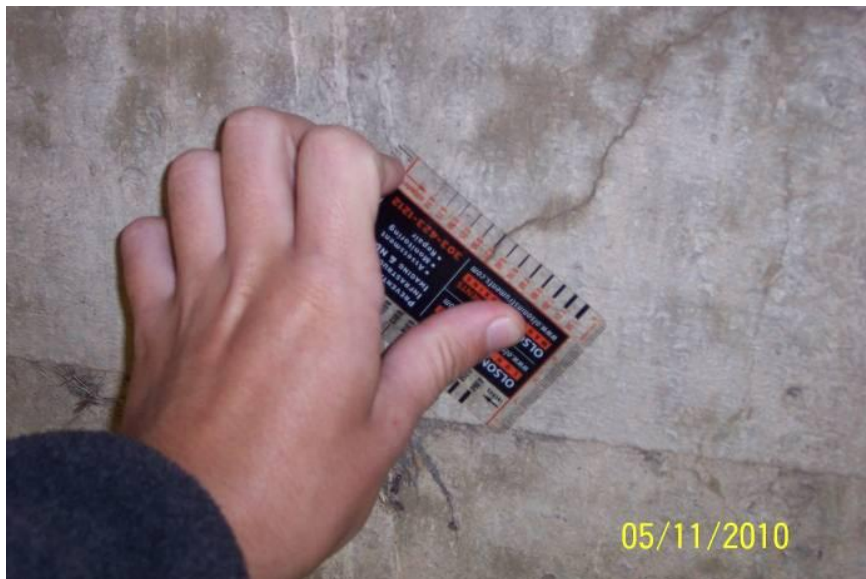
Se observaron fisuras inclinadas en las vigas de bancada y muros frontales de los estribos del puente, tal como se observa en la Figura 5. De acuerdo al análisis de la estructura de los estribos se concluye que estas fisuras no representan un riesgo para la integridad estructural del estribo y se encuentran dentro de los valores que pueden esperarse para este tipo de elementos de hormigón armado. El espesor de las fisuras es cercano a 0,2 mm por lo que el ingreso de humedad al elemento es poco probable, por lo que no sería necesario su sellado.

Figura 5. Detalle de una de las fisuras en el Estribo 1 (Lado Uruguayo).

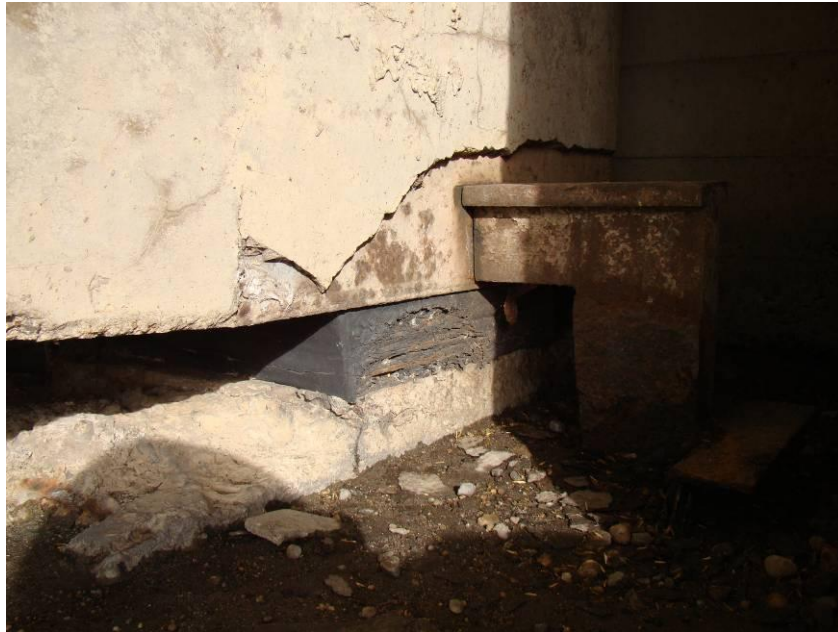
Los dispositivos de apoyo del estribo uruguayo del PGA se encuentran en buen estado de conservación. Uno de los aparatos de neopreno del estribo argentino se encuentra dañado, aunque no se detecta un mal funcionamiento de la estructura debido a ello. El defecto consiste en una rotura de la goma de recubrimiento del paquete de apoyo, que ha dejado al descubierto parte de las placas de acero y planchas de neopreno del apoyo. Si bien al momento de este trabajo se observa que el comportamiento es adecuado, más adelante se recomienda el reemplazo de este dispositivo ya que la ausencia de recubrimiento del neopreno acorta significativamente la vida útil del mismo. En la Figura 9 se observa una imagen del estado de los dispositivos de apoyo.

Figura 9. Apoyo sobre el Estribo 2 (Lado Argentino).

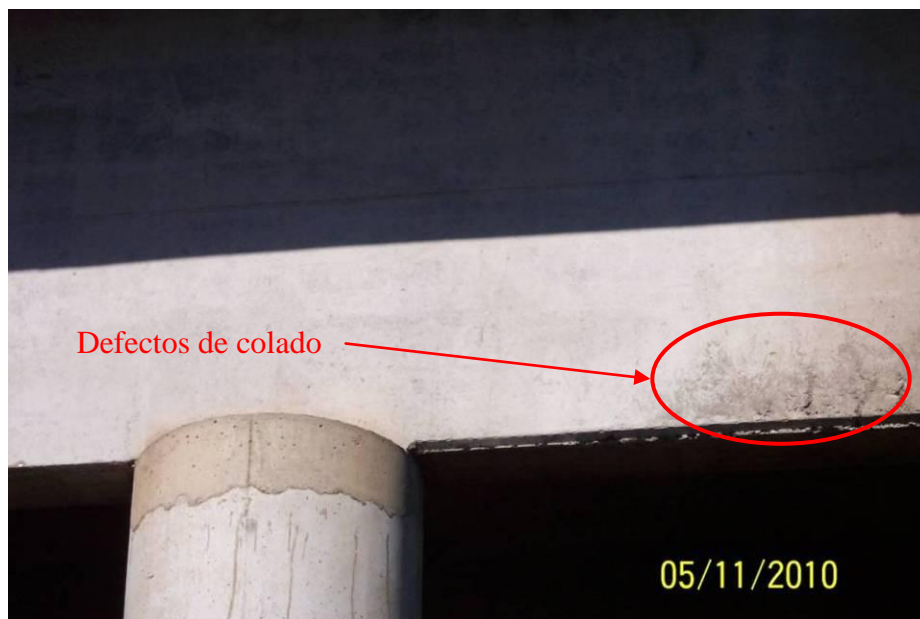
Se observaron pequeños defectos como fisuras (espesor menor a 0.2 mm) en las vigas principales, sectores con defectos de colado del hormigón y algunas manchas de exudación en vigas del viaducto argentino, Figura 10. Estos defectos no representan un riesgo estructural para el PGA ya que su presencia obedece a problemas constructivos.

Figura 10. Detalle de defecto de colado en viga 2 del tamo 41.

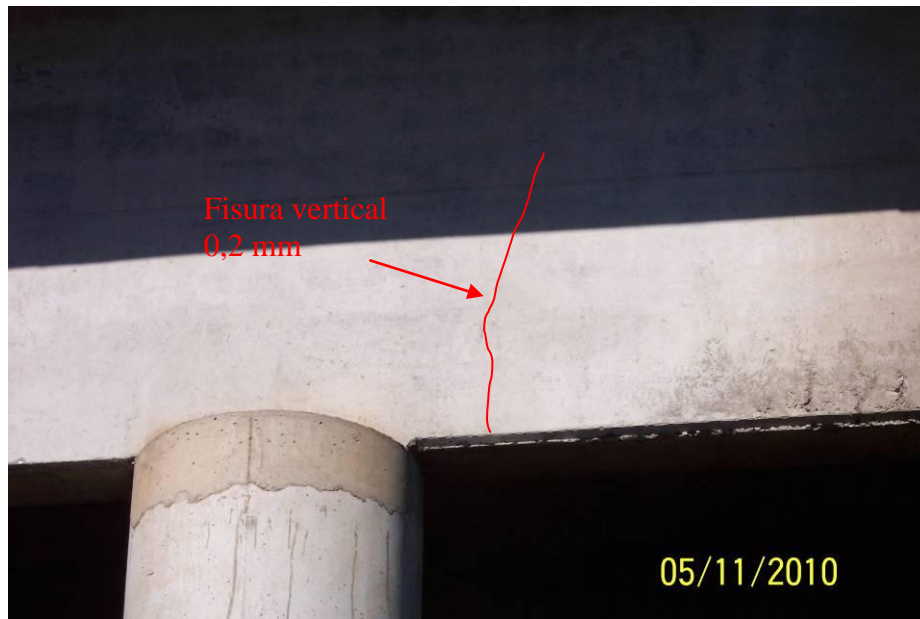
Las fisuras observadas en las vigas principales del viaducto argentino, Figura 11, no responden a esfuerzos principales de la estructura del tablero, de acuerdo al esquema estático del mismo (las fisuras sólo se observan en la cara externa de uno de los nervios de la viga principal), y a la ubicación y dirección de las fisuras.

Figura 11. Detalle de fisura vertical de 0,2 mm de espesor en tramo 22.

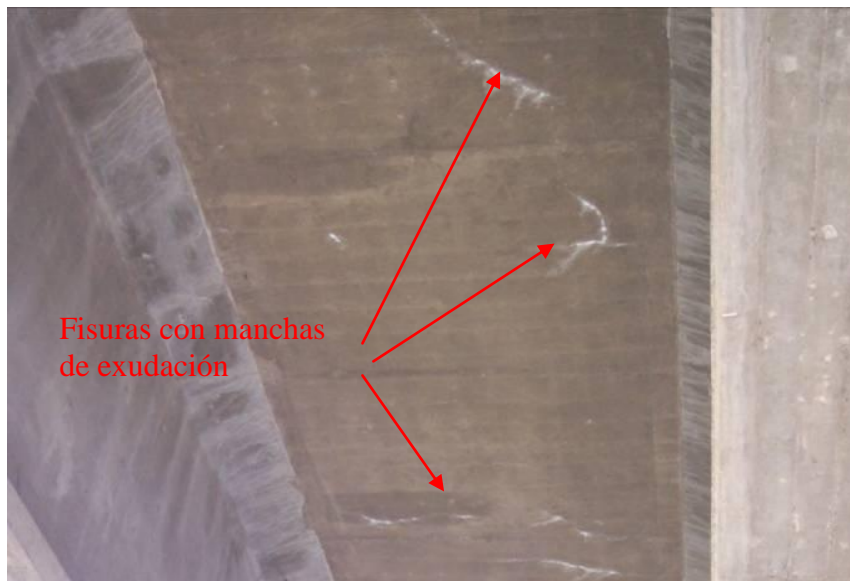
Las losas de tablero presentan fisuras en dirección transversal al desarrollo longitudinal del puente, tal como se observa en la Figura 12. Estas fisuras no indican problemas estructurales por lo que no atentan contra la seguridad de la estructura del PGA (se desarrollan en la dirección secundaria de la losa y podrían deberse a esfuerzos secundarios o de coacción).

Figura 12. Detalle de fisuras con manchas de exudación de color blanco en la cara inferior de la losa (tramo 2).

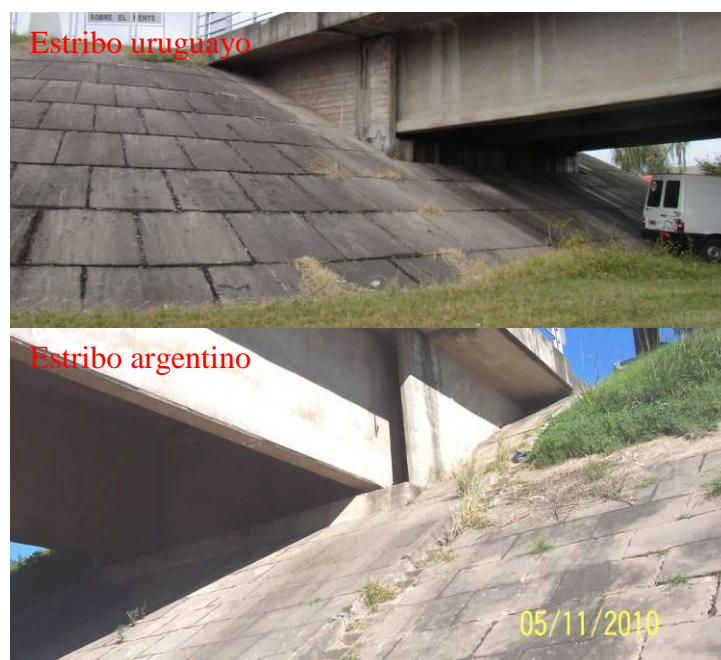
Figura 13. Protección de los terraplenes de acceso.

Las losetas de protección de los taludes de los estribos presentan vegetación creciendo entre sus juntas. Esto permite el ingreso de agua al talud y la propagación y profundización del deterioro señalado. Por este motivo se recomienda la limpieza y sellado de la junta de las losetas de los estribos.

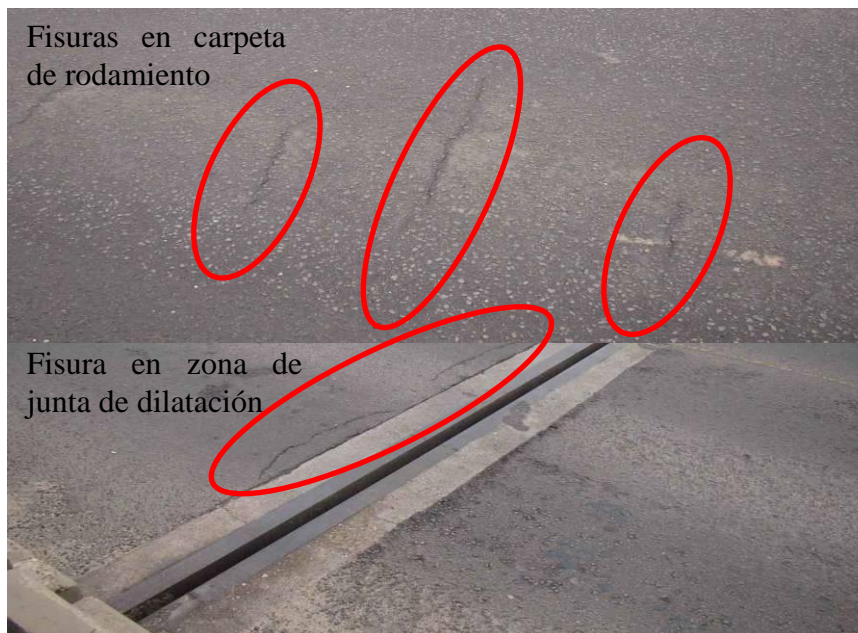
La carpeta de rodamiento sobre el puente se encuentra desgastada con pérdida de mezcla asfáltica como consecuencia del paso del tiempo. También se observaron algunas fisuras en la carpeta de rodamiento y en coincidencia con la zona de juntas de dilatación. En la Figura 14 se observa una imagen donde se ilustran estos defectos. Como parte de este trabajo de relevamiento se realizó y presentó a la CARU un breve informe sobre el estado de la carpeta de rodamiento con recomendaciones para su readecuación.

Figura 14. Defectos en carpeta de rodamiento.

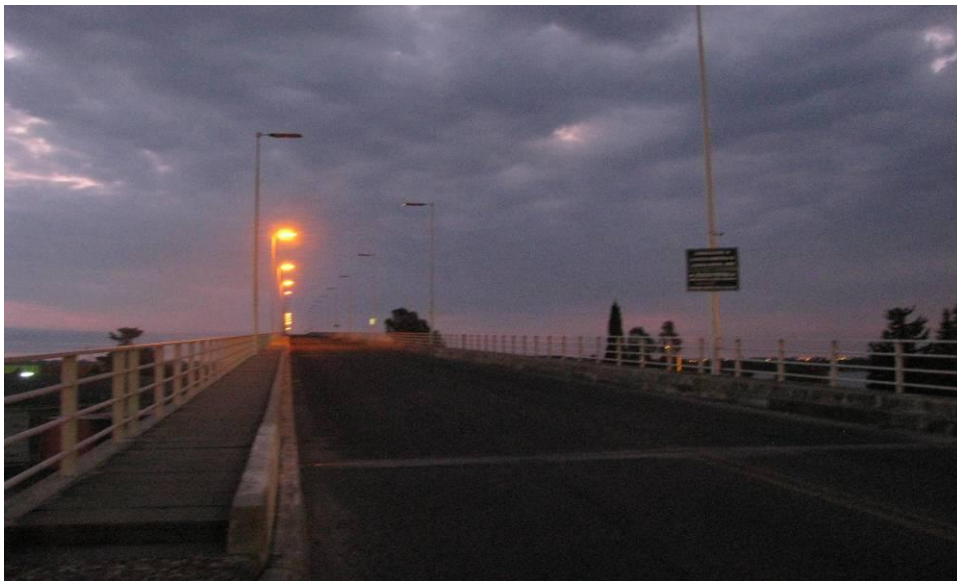
Figura 17. Vista del estado de la iluminación sobre el tablero, el 70 % de las luminarias se observan apagadas.

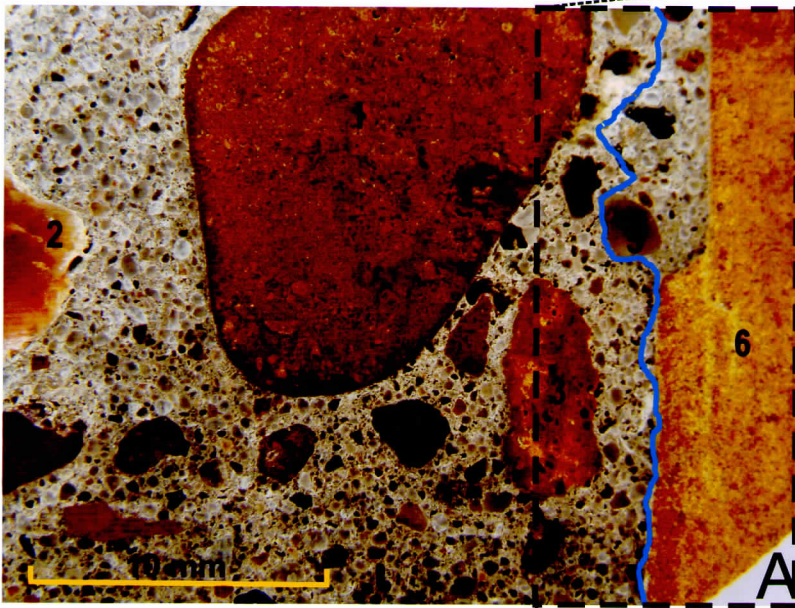
Discontinuidad observada en testigo provisto (hoja 1)

La línea azul de la fotografía (A), muestra una clara discontinuidad generada por un gel solidificado. La disposición textural de tipo *perigranular*, sugiere que estas discontinuidades podrían ser simultáneas al fraguado del hormigón cuando la interfase agregado - cemento está más dispuesta a receptor líquidos o geles, que posteriormente pudieran ganar volumen. La misma fractura aumentada, se la observa en la fotografía (B), donde la disposición textural se la ve aún más clara (sin línea azul). La fotografía (C), muestra un agregado de cuarzo criptocristalino, el cual es abundante en el testigo analizado. En la fotografía (B) se indican (ej: # 0,420 mm) la dimensión, en su ancho, de la discontinuidad analizada.

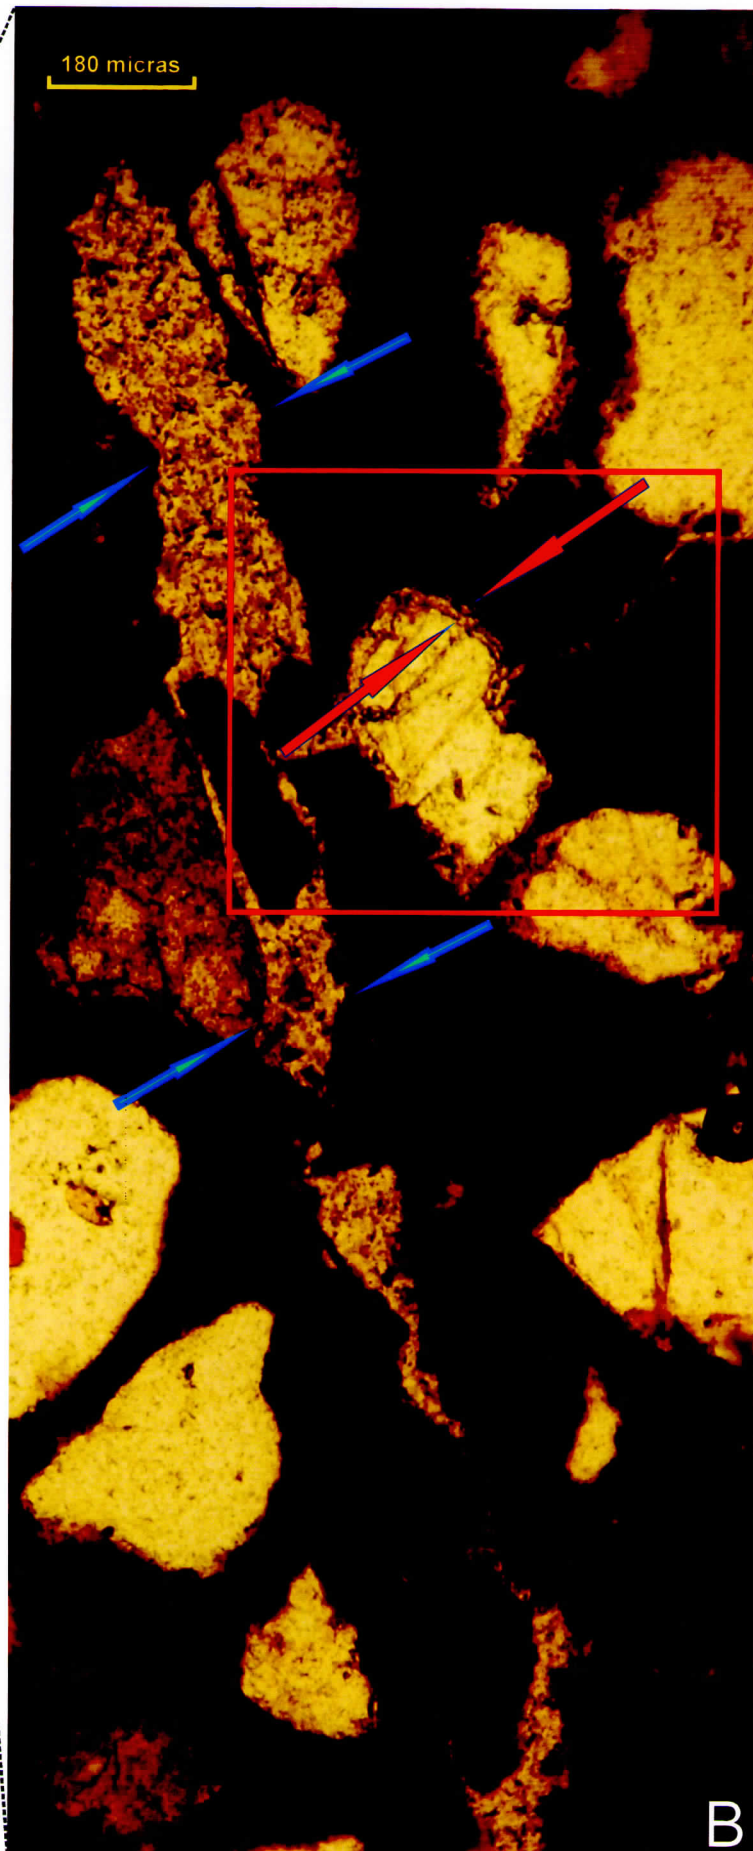
Fotomicrografías de las discontinuidades donde puede observarse claramente que las mismas son francamente posteriores al fraguado, ya que ocupan el perigrano y además se producen algunas ramificaciones como la señalada en el recuadro rojo de la imagen (B) donde el ancho de las discontinuidades en algunos casos como el indicado por las flechas rojas, escasamente llegan a medir 12 micras. La composición del relleno de las discontinuidades es en parte carbonático.

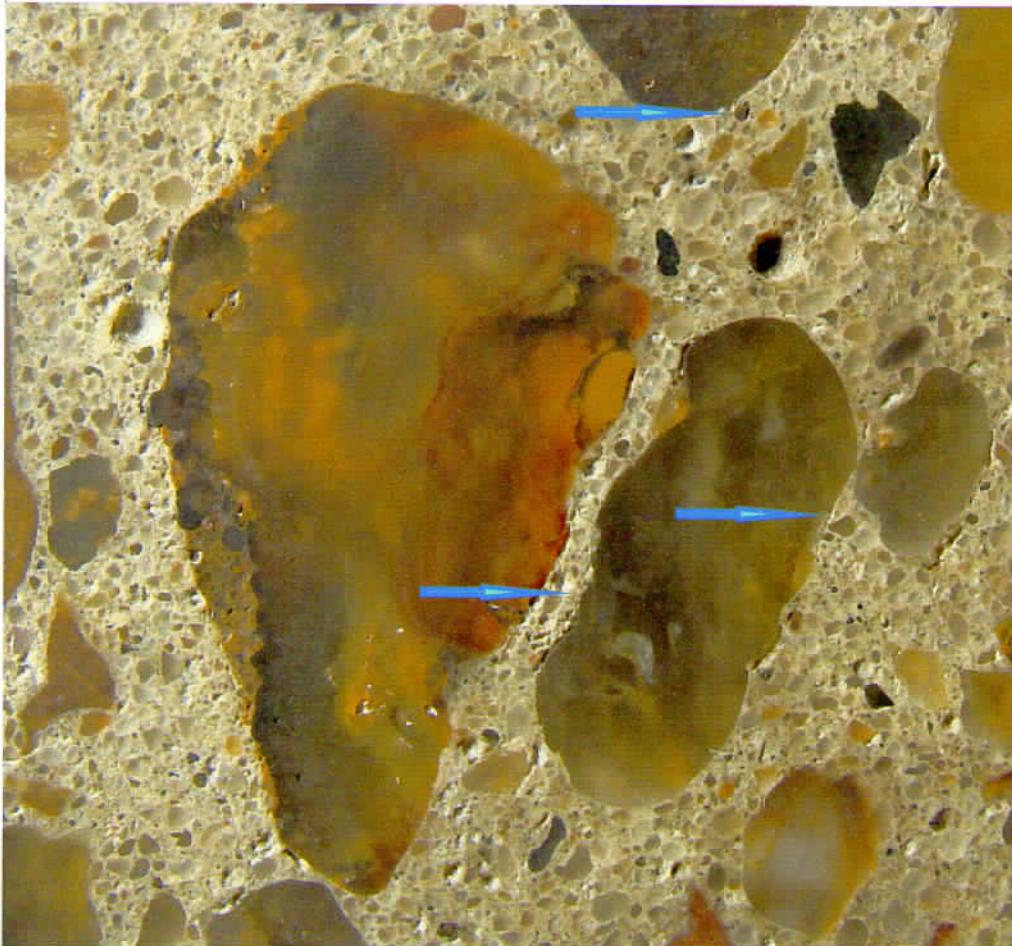
El testigo analizado no presenta microfisuraciones visible, por el contrario se observan incipientes reactividades perigranulares en casi todos los individuos silíceos, tales como 2 - 4 y 5. Las flechas azules indican tal fenómeno. Esto se observó en análisis anteriores.
