**Informe de Evaluación del Puente Libertador
General San Martín Conexión internacional
Puerto Unzué (Argentina) - Fray Bentos (Uruguay)**

Informe Final

Diciembre de 2010

Obra: “Contratación de Servicios de Consultoría para realizar una inspección Principal de los Puentes General Artigas y Libertador Gral. San Martín, ambos sobre el río Uruguay u bajo la administración de la Comisión Administradora del Río Uruguay”

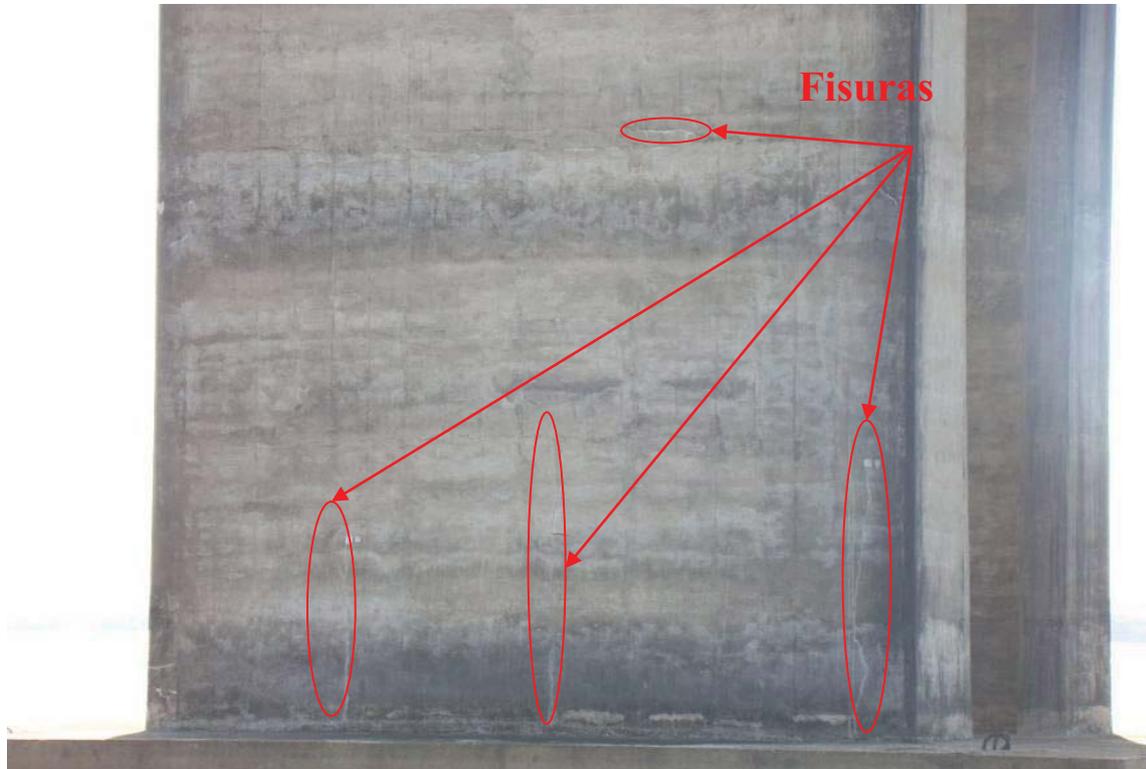
De acuerdo a lo indicado en las planillas e informe de relevamiento del PLGSM, las pilas pantallas pertenecientes a ambos viaductos y al puente principal presentan fisuras verticales, tanto en sus caras internas como externas, en la zona inferior de los elementos. Las fisuras presentan un desarrollo vertical de una longitud máxima igual a 10 m en las pilas más altas, aunque en promedio la longitud de estas fisuras ronda los 3 m a 5 m. Las fisuras verticales presentan espesores que van desde los 0.1 mm a los 0.3 mm de espesor como máximo. Estas fisuras pueden atribuirse a esfuerzos de coacción (retracción del hormigón), fenómeno característico de esta tipología de pilas. Por este motivo se considera que la presencia de estas fisuras no atenta contra la seguridad del puente. Gran parte de las fisuras señaladas anteriormente se encuentran selladas con material elástico. Esta reparación luce en buenas condiciones. Además, las fisuras más importantes se encuentran claramente identificadas mediante una letra de modo que pudo compararse la información de este trabajo con inspecciones anteriores. En la Figura 2 se ilustran las fisuras de la pila 5 del puente, en donde se aprecia el tamaño y ubicación de las mismas.

Figura 2. Vista de la Pila 5 perteneciente al Viaducto Uruguayo. Se encuentran indicadas fisuras verticales.

- El principal defecto observado en la infraestructura del puente es la presencia de fisuras verticales en algunas columnas de las pilas. El relevamiento realizado muestra que una buena parte de estas fisuras se han reparado, y estos arreglos lucen en buen estado de conservación. Por este motivo, se recomienda realizar una reparación similar a las fisuras de las pilas que se han consignado en las planillas de relevamiento que presenten un ancho mayor a 0.2 mm.

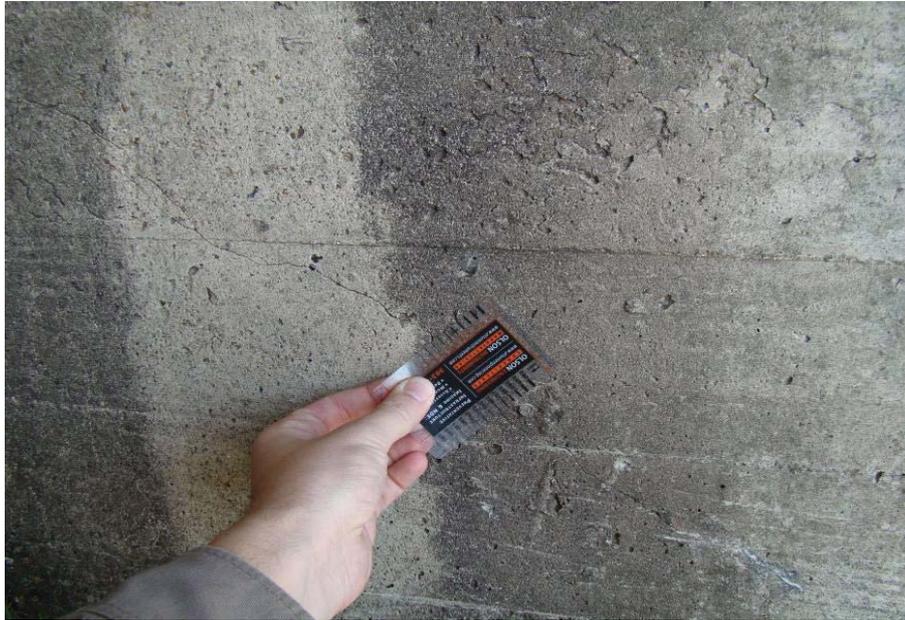
Figura 4. Detalle de una de las fisuras en el Estribo 1 (Lado Uruguayo).

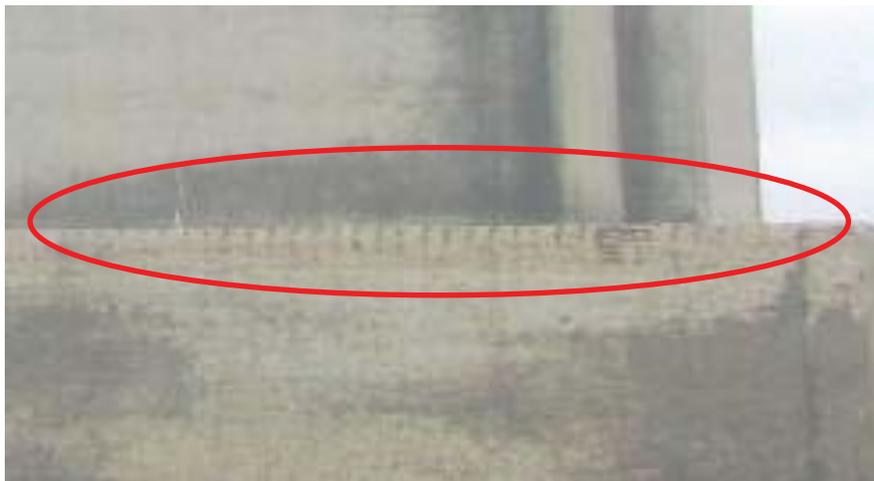
El cabezal de la Pila 7 presenta exposición de armadura en una de sus aristas. La causa de este defecto es desconocida, pero las observaciones realizadas indican que podrían atribuirse a erosión del agua y material de arrastre o defectos constructivos (Figura 5). El resto de los cabezales se encuentran en buen estado, sólo se observan algunas fisuras de pequeño espesor (menor a los 0,2 mm) en su superficie. Se considera que los defectos señalados no atentan contra la seguridad del puente ni se deben a problemas estructurales. A pesar de ello, se recomienda la reparación del daño observado en el cabezal de la pila 7, tal como se presenta en el apartado 3, para preservar su integridad y evitar la corrosión de las armaduras expuestas con el paso del tiempo.

Figura 5. Vista de la armadura expuesta en el cabezal de la Pila 7.

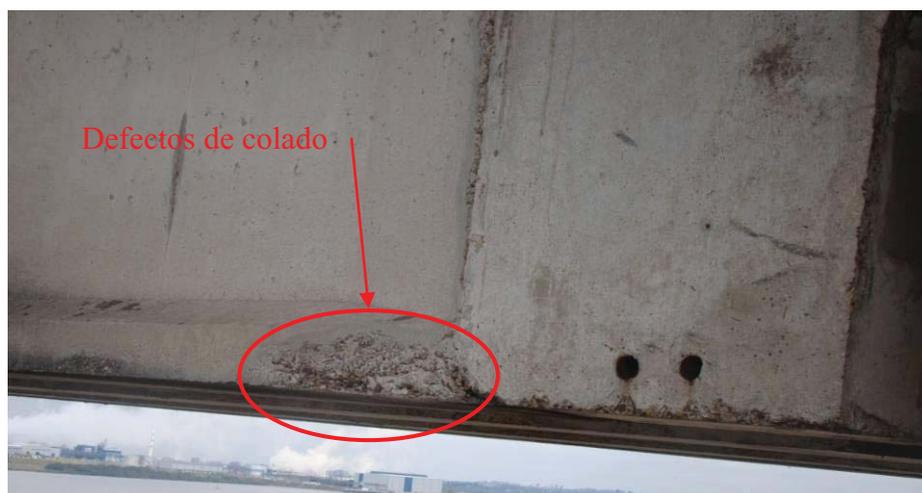
Se observaron pequeños defectos como fisuras (espesor menor a 0.2 mm), sectores con defectos de colado del hormigón y algunas manchas de exudación en vigas principales de ambos viaductos (vigas isostáticas y vigas ménsula). Esto se ilustra en la Figura 8. Estos defectos no representan un riesgo estructural para el puente ya que obedecen a problemas constructivos o pueden atribuirse al normal comportamiento de los elementos de hormigón armado.

Figura 8. Detalle de defecto de colado en viga 4 del tamo 20.

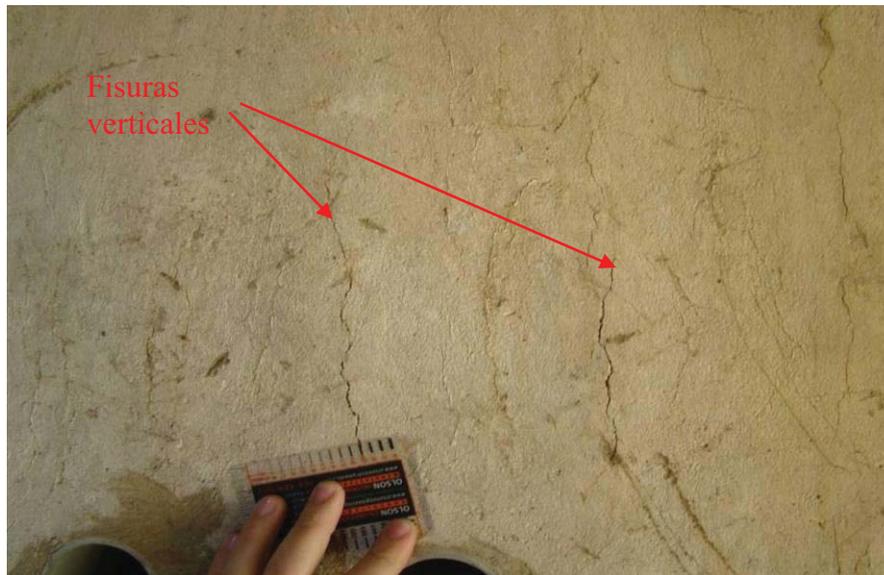
Las fisuras observadas en las vigas isostáticas, Figura 9, no representarían un riesgo para la estructura. La extensión de estos defectos es reducida, por lo que se los considera que responden a efectos locales en los elementos, tales como desecación superficial durante el fraguado, y no provienen de la acción de esfuerzos principales.

Figura 9. Detalle de fisuras verticales en viga 3 del tramo 2.

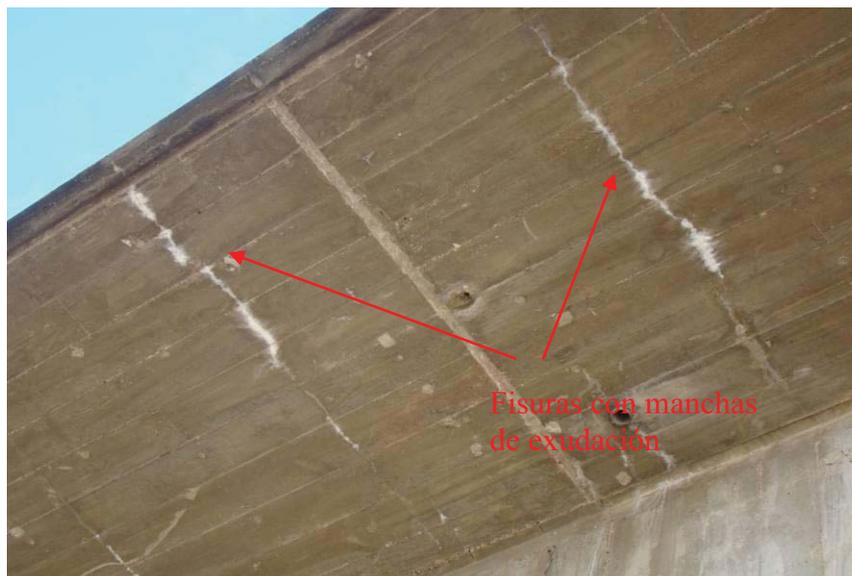
Las losas de tablero presentan fisuras en dirección transversal al desarrollo longitudinal del puente, tal como se observa en la Figura 10. Estas fisuras no indican problemas estructurales por lo que no atentan contra la seguridad de la estructura del PLGSM (se desarrollan en la dirección secundaria de la losa y podrían deberse a esfuerzos secundarios o de coacción).

Figura 10. Detalle de fisuras con manchas de exudación de color blanco en la cara inferior de la losa (tramo 10).

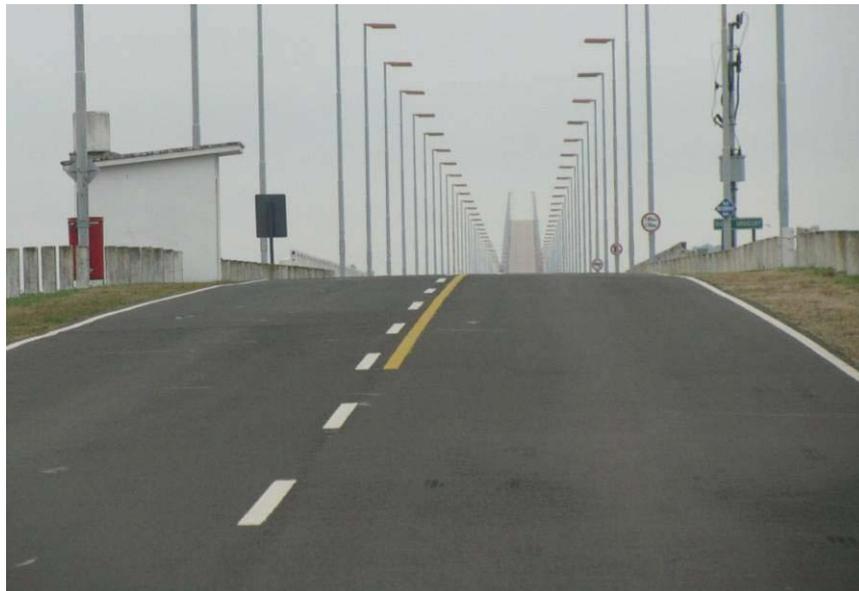
Los accesos al PLGSM se encuentran en buenas condiciones generales de conservación, lo cual se traduce en un buen estado de mantenimiento de las banquetas, cunetas, losas de aproximación y señalización horizontal y vertical (Figura 11).

Figura 11. Vista acceso Uruguayo.

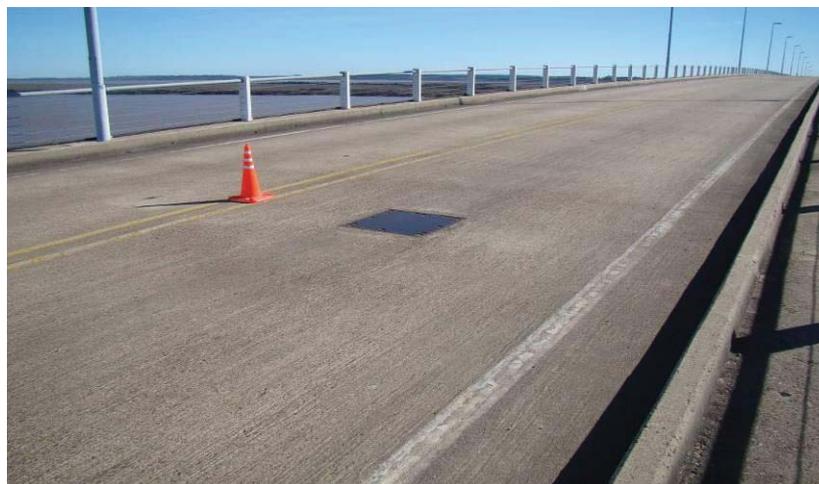
La carpeta de rodamiento de hormigón se encuentra en buenas condiciones sin observarse fisuras, deformaciones ni desprendimientos, baches o ahuellamientos que dificulte la circulación por el puente. Sin embargo, se detectaron zonas del puente en donde la carpeta se encuentra despegada de la losa de tablero. La señalización vertical sobre el puente es correcta y se encuentra en buen estado. La señalización horizontal sobre el puente se encuentra deteriorada por el paso del tiempo, tal como se observa en la Figura 13. Se recomienda realizar la readecuación de la señalización horizontal sobre el mismo.

Figura 13. Desgaste de la señalización horizontal en el puente.

- Se recomienda ejecutar la demarcación horizontal del puente en toda su longitud, ya que se encuentra muy deteriorada.
- Las luminarias dentro de la viga principal del tramo central del puente presenta numerosos focos quemados, por lo que se sugiere su reemplazo por nuevos focos de mayor intensidad.

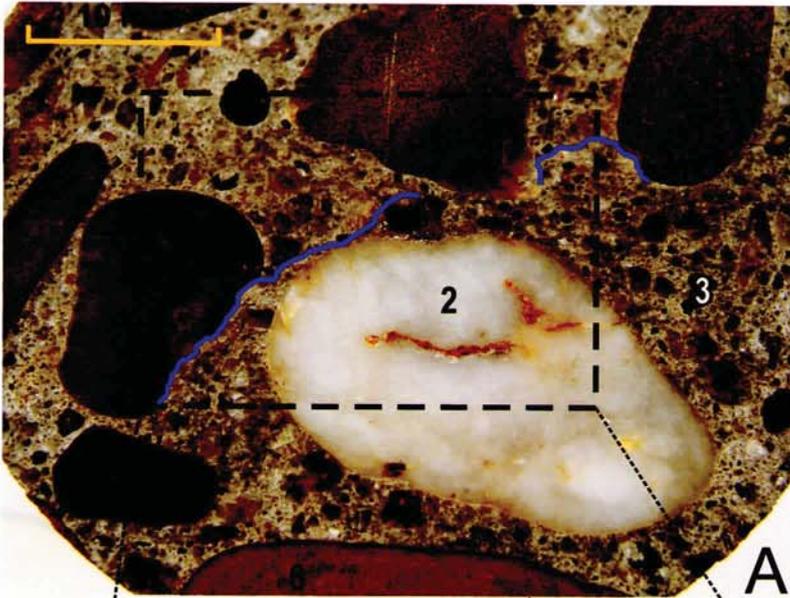
La línea azul de la fotografía (A), muestra una clara discontinuidad generada por un gel solidificado. La disposición textural de tipo *perigranular*, sugiere que estas discontinuidades podrían ser simultáneas al fraguado del hormigón cuando la interfase agregado - cemento está más dispuesta a receptor líquidos o geles, que posteriormente pudieran ganar volumen. La misma fractura aumentada, se la observa en la fotografía (B), donde la disposición textural se la ve aún más clara (sin línea azul). En la fotografía (B) se indican (ej:# 0,091 mm) la dimensión, en su ancho, de la discontinuidad analizada.

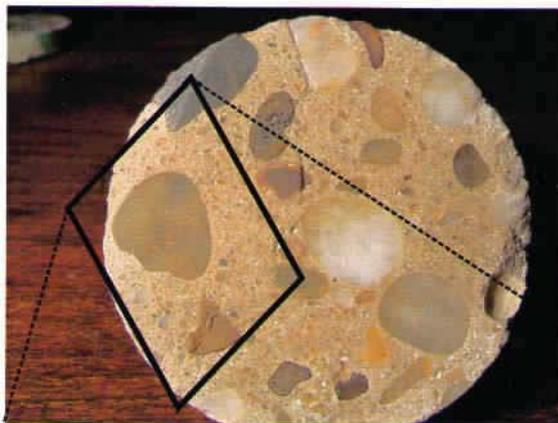
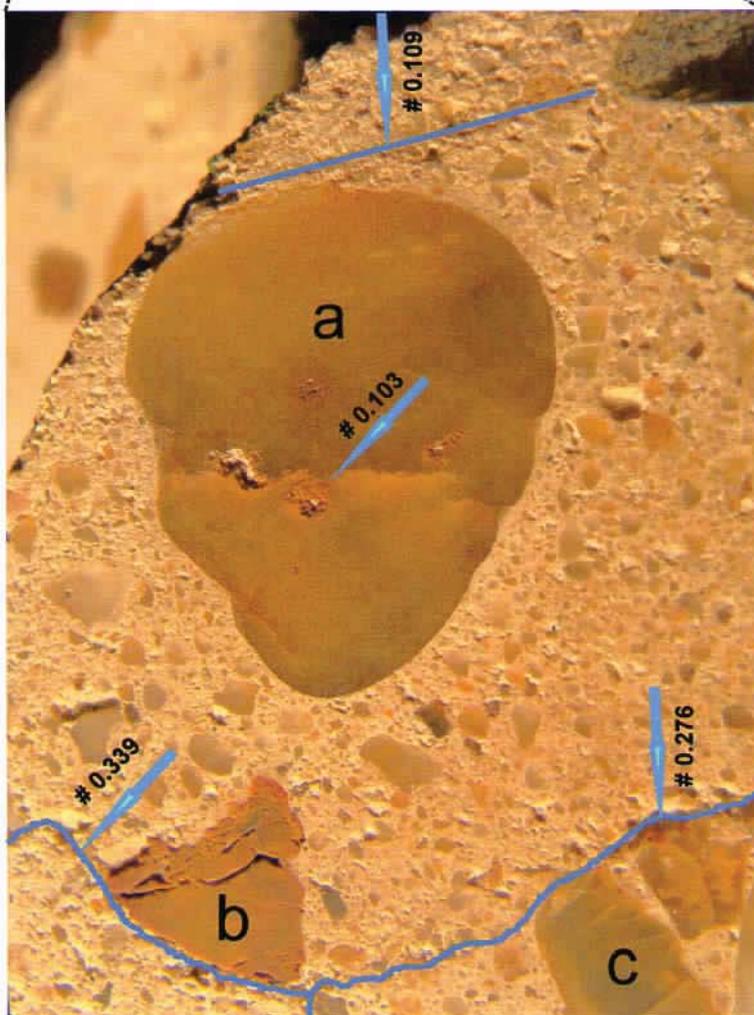
PGSM 50

En la fotografía ampliada es posible observar tres individuos triturados favorecidos naturalmente por su fragilidad. a) Calcedonia masiva. Este individuo está visiblemente cruzado por una microfisura producto de presiones que teniendo en cuenta la fragilidad de la calcedonia, la rompe. En b), las roturas son más marcadas que en "a" y en el perigrano es posible observar una microfisuración que también rodea a la calcedonia radiada y muy triturada, en parte pulverizada "c". Las discontinuidades están sobresaltadas en azul.
