**INFORME ENSAYO GENERAL DE MONITOREO A PLANTA ORIÓN (UPM - EX BOTNIA) DEL  
DÍA 02/05/2011 Y DEL RÍO GUALEGUAYCHÚ EN SU DESEMBOCADURA EN EL RÍO  
URUGUAY DEL DÍA 03/05/2011.**

Como actividad previa el inicio de las acciones del Plan de Monitoreo de la Planta de UPM (ex - Botnia) y del Río Gualeguaychú del día 02 y 03 de mayo de 2011, respectivamente, se realizó un ensayo general de todo el procedimiento de medida in-situ, extracción y acondicionamiento de muestras, dentro del predio de UPM y el Puesto de Prefectura Boca de Gualeguaychú, con el objeto de ajustar conjuntamente con la DINAMA y la SASER los protocolos de muestreo previamente acordados.

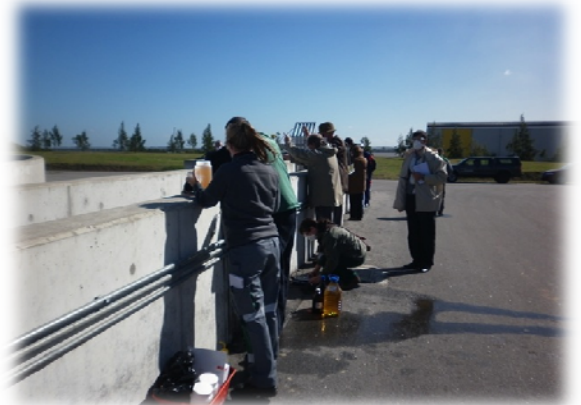
- Traslado al lugar de toma de muestra de efluentes, en la canaleta de salida de Canaleta Parshall y cámara de carga. En la imagen que se acompaña muestra el lugar donde se tomaron las muestras.

- La toma de muestras se realizó de acuerdo a lo previsto en el protocolo.
- Se midió temperatura, conductividad y pH con la sonda de la CARU.
- La medición de la temperatura del efluente efectuada por DINAMA, inicialmente se tomó directamente en el frasco toma muestra. Luego se comprobó que la temperatura efectiva en la canaleta era 1 grado superior a la medida por en el frasco. Por lo que se resuelve medir temperatura con la sonda directamente en canal de la canaleta Parshall. Se verificó mediante la sonda que la temperatura era la misma tanto antes de la canaleta, en la canaleta y en distintos lugares de la cámara de carga. Se recomendó que la temperatura se tome directamente dentro del canal.

- Se verificó que la temperatura indicada en las pantallas ubicadas en la canaleta no era coincidente con la medida con la sonda de la CARU. Sin embargo, los datos facilitados por la empresa del sensor de temperatura ubicado a la salida si fueron consistentes con lo registrado por la sonda de CARU.

- Se midió en forma estimada el tirante en la Canaleta Parshall a los efectos de verificar los valores de caudales de vuelco. De la aplicación de la formula de calibración proporcionada por el fabricante con los datos medidos del tirante, se obtienen valores de caudal consistentes con los valores reportados por UPM ( $\pm 10\%$ ).

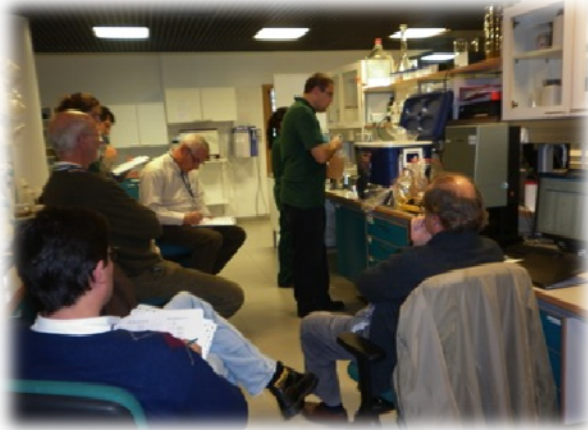
- Traslado de las muestras extraídas al laboratorio de UPM para su preservación hasta realizar la compensación según el caso. Se cumplió con lo previsto en el protocolo. En la imagen de la izquierda se observa los trabajos en laboratorios.

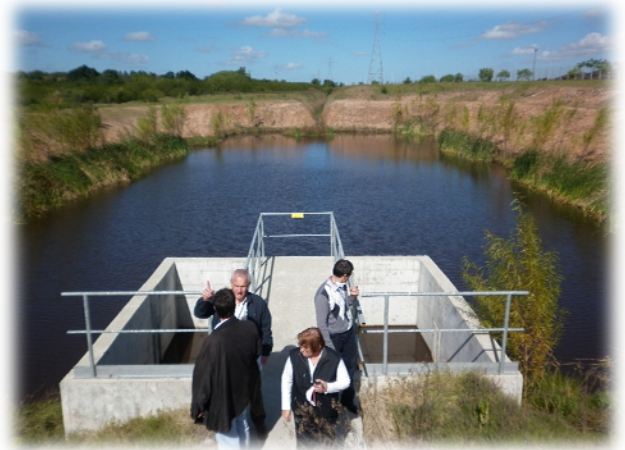
- Se realizaron las visitas de todas las piletas que retienen agua de lluvia y que descargan directamente al Río Uruguay.

- En ninguna de las piletas se tomaron muestras visto que no apreciaron condiciones anómalas. Se acompaña imagen de una de las visitas efectuadas a las piletas de los pluviales.

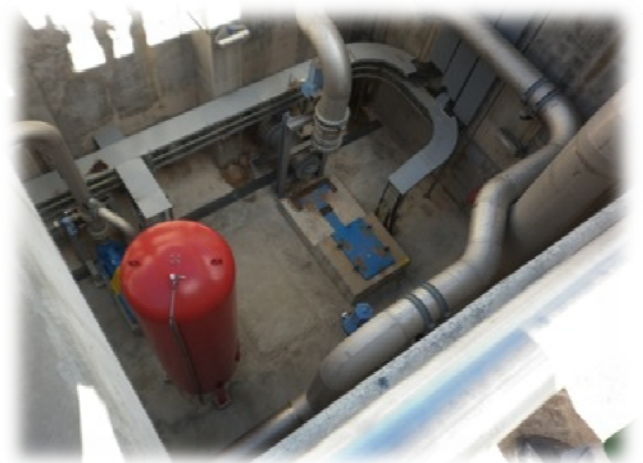
- En oportunidad de la visita a la Pileta N° 1: Estación de Bombeo y dada la proximidad se aprovechó para verificar el estado de la bomba de agua cruda de río para diluir el efluente que descarga al Río Uruguay. Se constató que la bomba había sido retirada, no así la cañería y la instalación eléctrica de la misma.

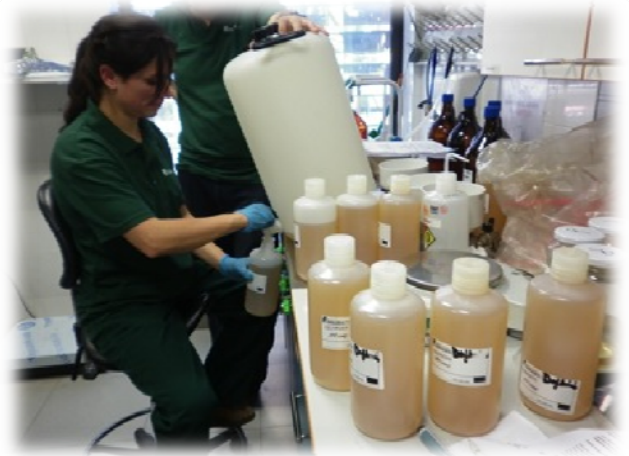
- En esta etapa se observa que se verifica el pH de la muestra con el preservante introduciendo las tiras reactivas dentro del frasco. Se sugiere utilizar pipetas u otro sistema para realizar esta verificación sin afectar la muestra.

- Se acompaña imagen que muestra a personal de DINAMA en el momento de llenado de los frascos con la muestra compensada.
- Completada la preparación de las muestras, se hizo entrega de las muestras, dejando constancia de ello en el Acta de CARU llenando la planilla donde se asento el tipo de muestra, tipo de frasco, número de precinto y condiciones de conservación.

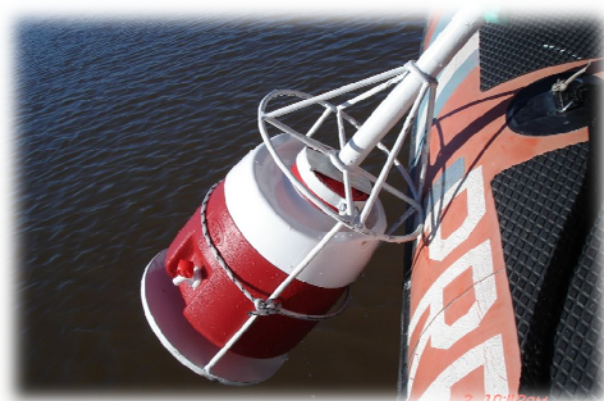
- Se sugirió fijar la posición de la estación y anclar la embarcación para el muestreo.
- Se observó como poco práctico el dispositivo para tomar muestras de agua (mostrado en la imagen). Se sugirió su

reemplazo por una bomba del tipo peristáltica o una botella de muestreo.
