Observación sistemática de la calidad del agua a lo largo del río Uruguay, (frontera argentino-uruguaya) mediante imágenes satelitales

Informe Nro: 33

<u>Objetivo</u>: Observación sistemática de la calidad del agua a lo largo del río Uruguay, en la frontera argentino-uruguaya mediante el análisis de imágenes satelitales disponibles en CONAE y la USGS.

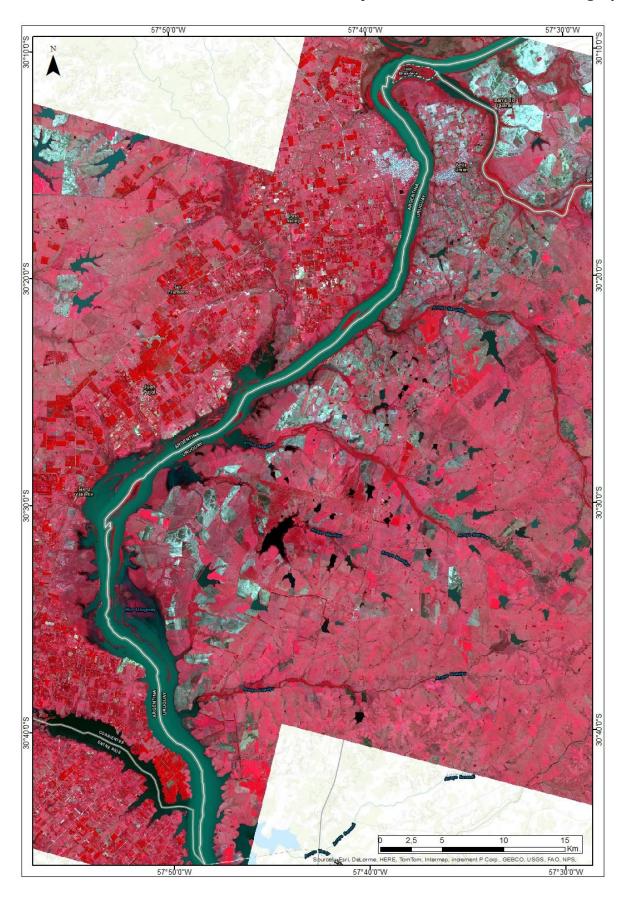
Imagen SPOT 5 del día 22/09/2014, combinación RGB 321, correspondiente a la zona Bella Unión – Monte Caseros, al norte del embalse de la Represa de Salto Grande del río Uruguay.

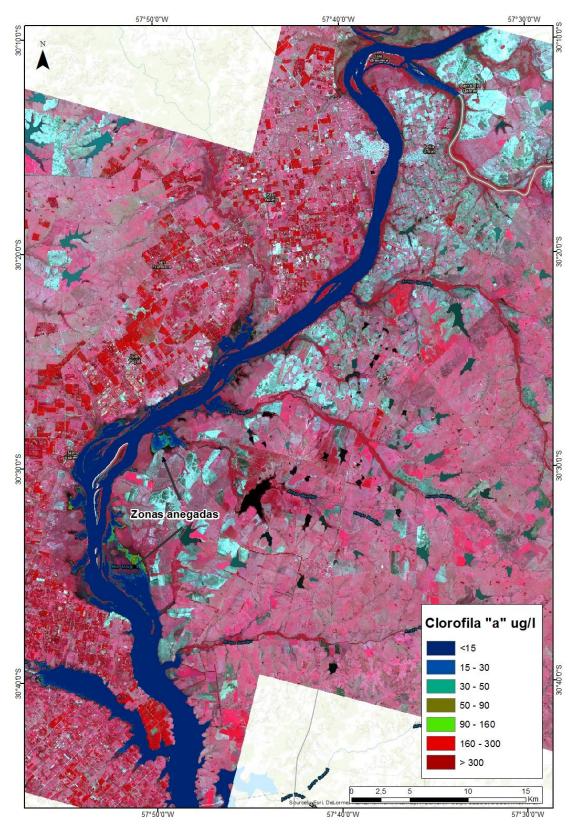
Índice de clorofila estimado para la fecha 22/09/2014, correspondiente a la zona Bella Unión Monte Caseros, al norte del embalse de la Represa de Salto Grande del río Uruguay, sobre imagen SPOT 5 RGB 321. Las estimaciones de clorofila "a" pueden verse en la zona con un promedio no mayor a 15 µg/l (mg/m³). Se observan zonas anegadas con vegetación inundada.

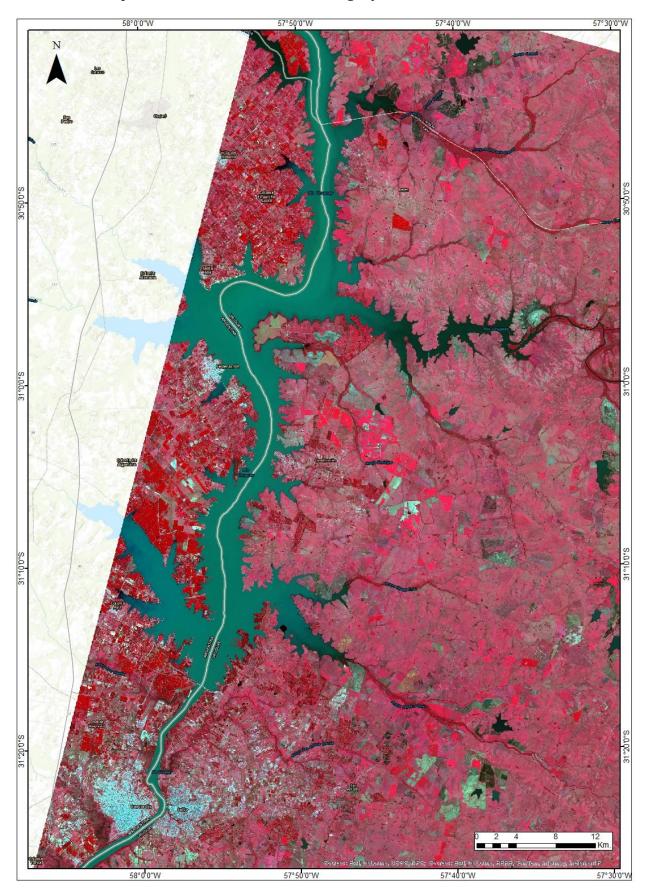
Imagen SPOT 5 del día 22/09/2014, combinación RGB 321, correspondiente a la zona del embalse de la Represa de Salto Grande del río Uruguay.

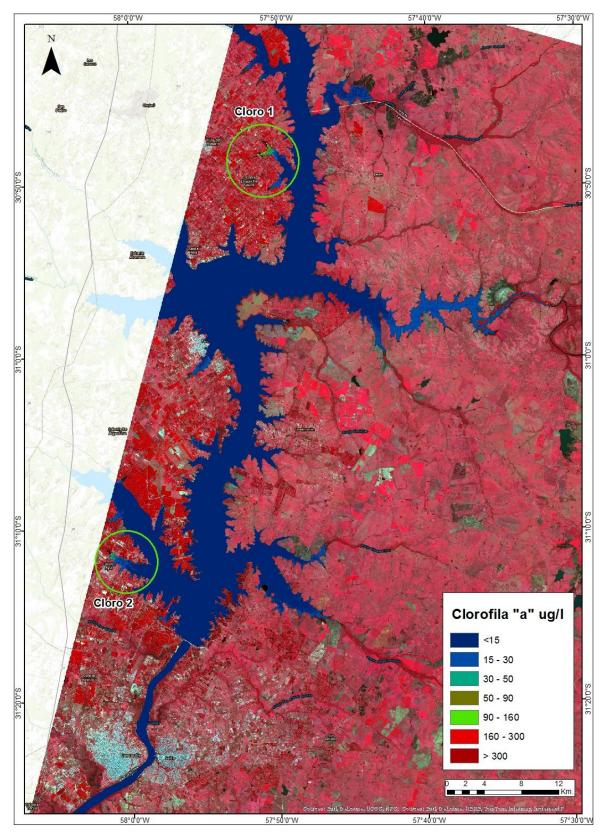
Índice de clorofila estimado para la fecha 22/09/2014, correspondiente a la zona de la represa de Salto Grande, sobre imagen SPOT 5 RGB 321. Las estimaciones de clorofila "a" pueden verse en la zona con un promedio no mayor a 15 μ g/l (mg/m³). Cloro 1 y Cloro 2 se reconocen como áreas con mayor concentración dentro del mosaico.

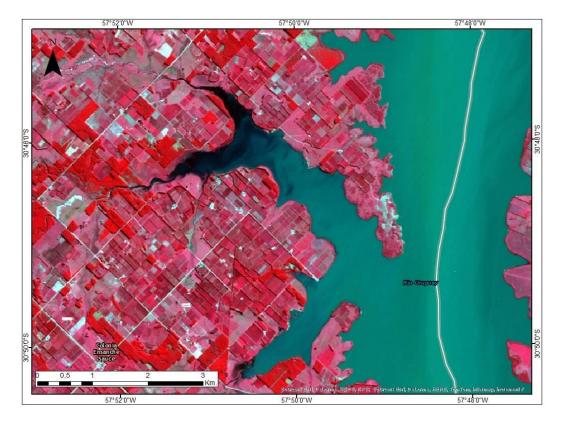
Detalle del área CLORO 1 en Imagen SPOT 5 RGB 321 del día 22/09/2014.

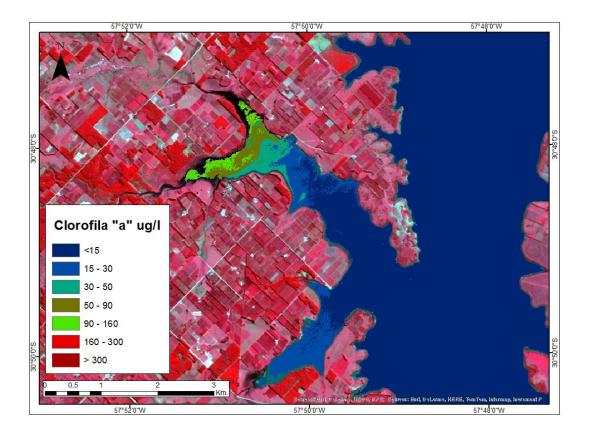
Detalle del Índice de Clorofila del agua en la zona CLORO 1, donde se observan las máximas concentraciones de la escena, superiores a $145\mu g/l$ (mg/m³). Imagen Base: SPOT 5 RGB 321 con fecha 22/09/2014.

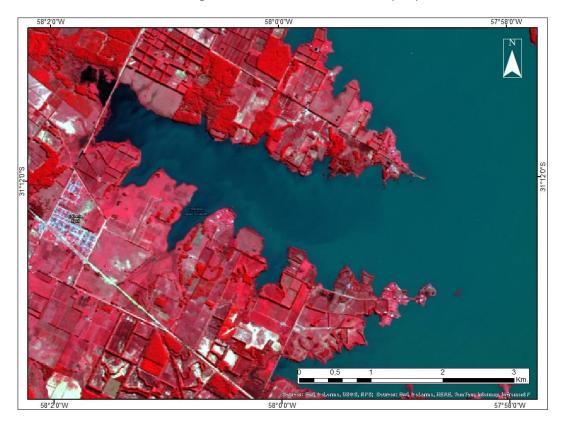
Detalle del área CLORO 2 en Imagen SPOT 5 RGB 321 del día 22/09/2014.

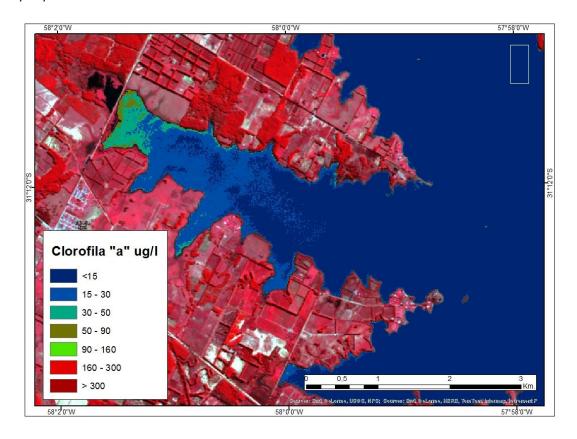
Detalle del Índice de Clorofila del agua en la zona CLORO 2, donde se observan las máximas concentraciones de la escena, superiores a $80\mu g/l$ (mg/m³). Imagen Base: SPOT 5 RGB 321 con fecha 22/09/2014.

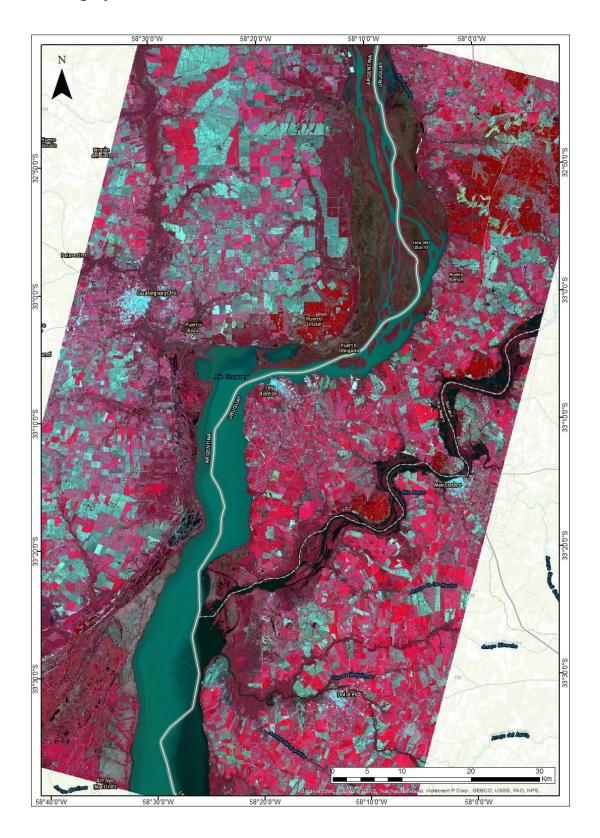
Imagen SPOT 5 del día 22/09/2014, combinación RGB 321, correspondiente a la zona Fray Bentos – Gualeguaychú.

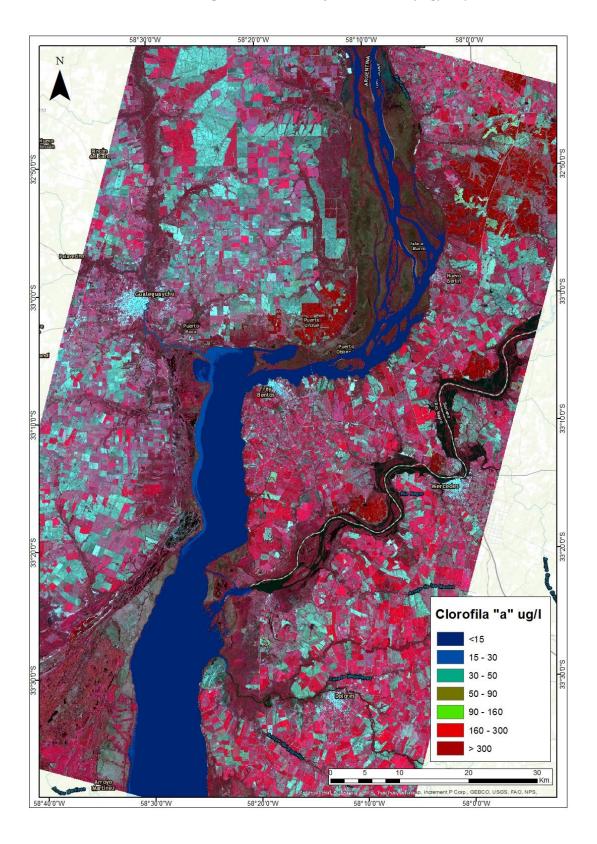
Índice de clorofila estimado para la fecha 22/09/2014, correspondiente a la zona de Fray Bentos - Gualeguaychú, sobre imagen SPOT 5 RGB 321. Las estimaciones de clorofila "a" pueden verse en la zona con un promedio no mayor a 15 µg/l (mg/m³).
