**Informe de Inventario del Puente Libertador
General San Martín Conexión internacional
Puerto Unzué (Argentina) - Fray Bentos (Uruguay)**

Informe Final

Noviembre de 2010

Obra: “Contratación de Servicios de Consultoría para realizar una inspección Principal de los Puentes General Artigas y Libertador Gral. San Martín, ambos sobre el río Uruguay u bajo la administración de la Comisión Administradora del Río Uruguay”

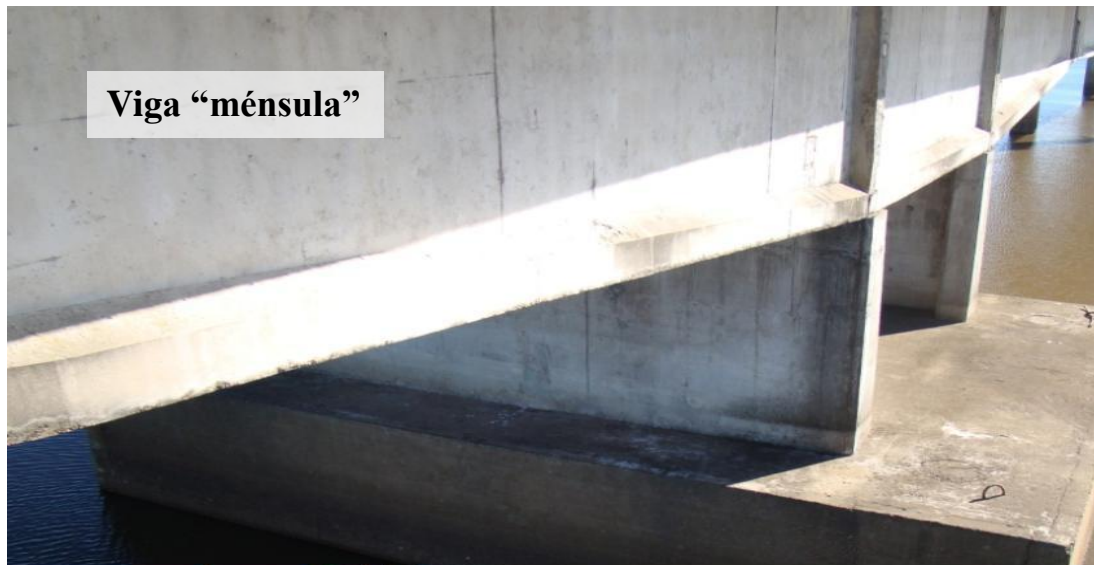
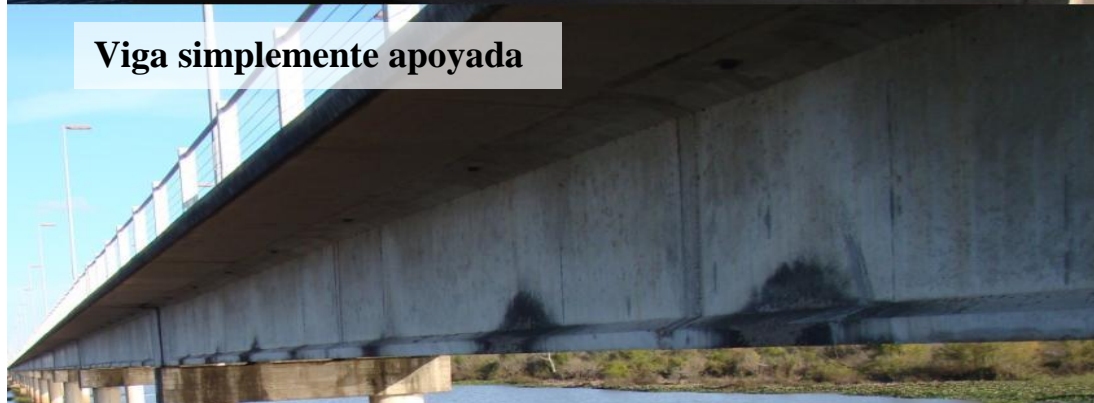
Viga “ménsula”

Viga simplemente apoyada

Figura 4. Vigas principales del viaducto del lado Argentino

las ménsulas se ha dispuesto un tramo isostático constituido por cuatro vigas de sección similar a las ménsulas. Las vigas "ménsula" tienen una longitud total de 30,00 m y una altura que varía de 3,30 m, en los apoyos, a 2,10 m en los extremos. Las vigas del tramo isostático tienen una longitud de 40,90 m y una altura constante de 2,10 m. En la Figura 3 se ilustran los esquemas estáticos de las vigas del viaducto Argentino y en la Figura 4 se observa una fotografía de las vigas principales del mismo.

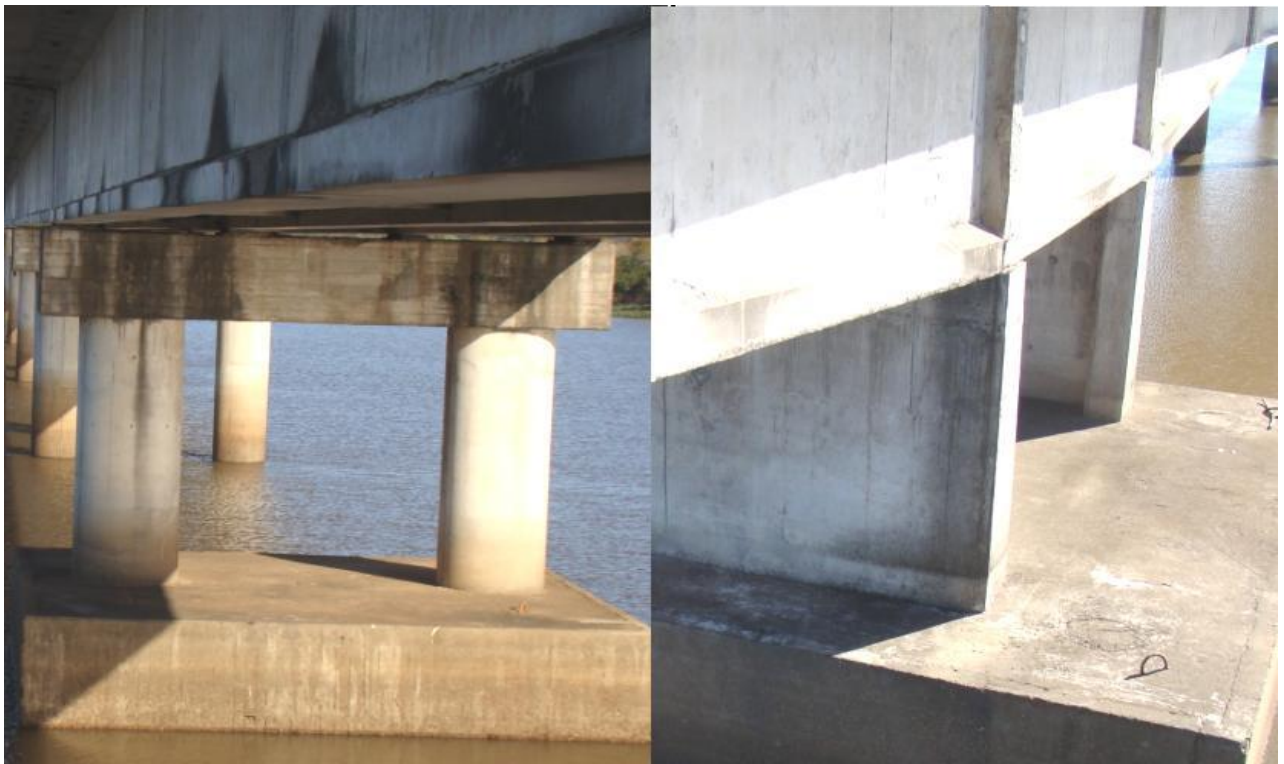
Figura 6. Pilas del viaducto Argentino del Puente Libertador General San Martín.

La infraestructura del viaducto del lado argentino está resuelta por tres tipos diferentes de pilas. Las pilas que conforman el sector extremo del viaducto (pilas 30 a 56) están formadas por dos columnas cilíndricas de 1,50 m de diámetro coronadas por una viga dintel de sección rectangular. El apoyo de las vigas principales sobre las pilas se lleva a cabo a través de paquetes de placas de neopreno de 5,4 cm de espesor. Las pilas 12 a 29 están formadas por dos pantallas de hormigón armado de inercia variable sin viga dintel. Las pilas 12 a 18 presentan un arriostramiento lateral a media altura, mientras que las pilas 19 a 29 no presentan esta riostra. Las fundaciones de este sector del puente son profundas, constituidas por grupos de pilotes excavados de 1,20 m de diámetro; el número de pilotes y profundidad de fundación varía a lo largo de las pilas del puente. En la Figura 5 se observa un esquema de las pilas del viaducto del lado argentino y en la Figura 6 se presenta una fotografía de las mismas.

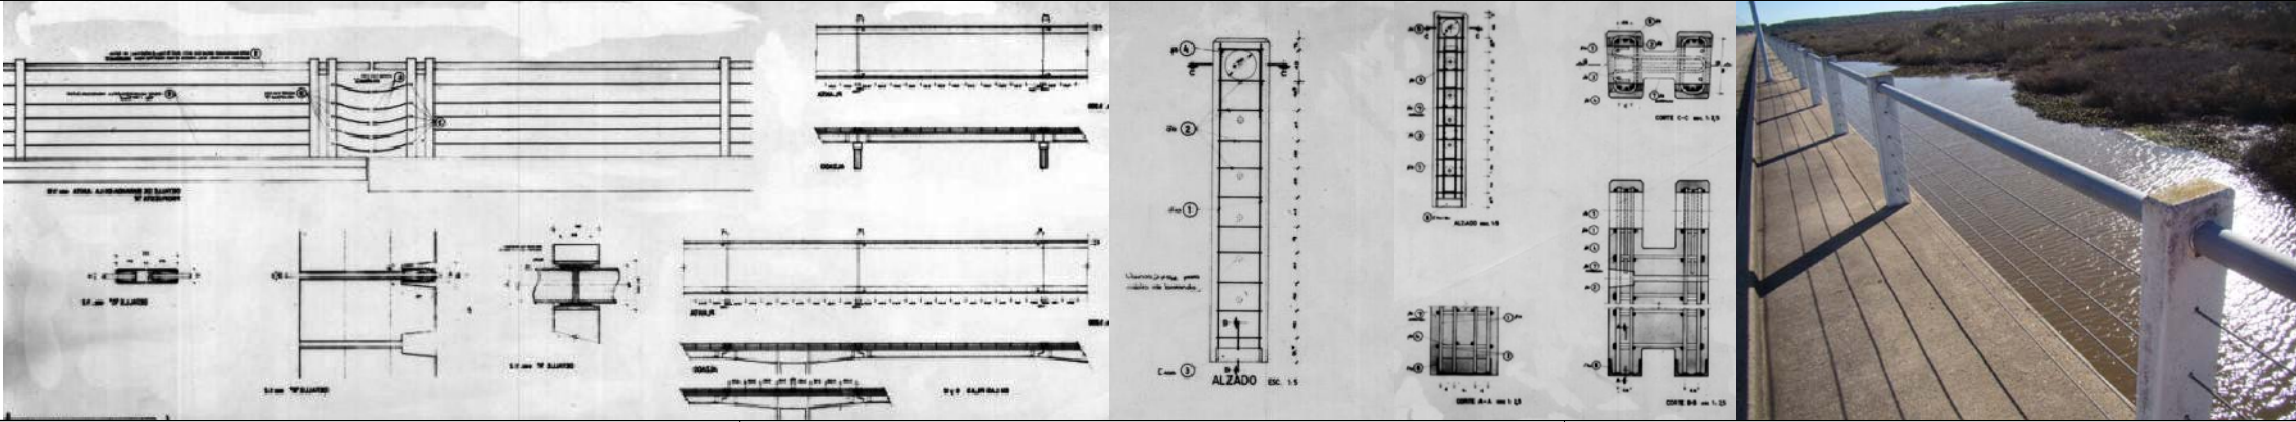
Detalles			
	Viaducto Uruguayo	Puente Principal	Viaducto Argentino
Tipo de Baranda Peatonal	Baranda Metálica	Baranda Metálica	Baranda Metálica
Altura de Baranda (m)	1.24	1.24	1.24
Foto

Tipo de Defensa Vehicular	No posee	No posee	No posee
Altura Defensa Vehicular (m)	---	---	---
Observaciones	El puente posee en todo su desarrollo, una baranda metálica que cumple la función de baranda peatonal y defensa de tránsito. La misma está constituida por un larguero superior de caño galvanizado de Ø 67,10 mm y cables galvanizados de Ø 6 mm como largueros intermedios. Se observan postes de hormigón armado cada 3.50 m que soportan los largueros.		
Desagües con Tubos	Tubo Galvanizado	Tubo Galvanizado	Tubo Galvanizado
Escaleras de Desagüe			
Observaciones	Orificios de Ø 80 mm sobre la calzada del puente	Orificios de Ø 80 mm sobre la calzada del puente	Orificios de Ø 80 mm sobre la calzada del puente

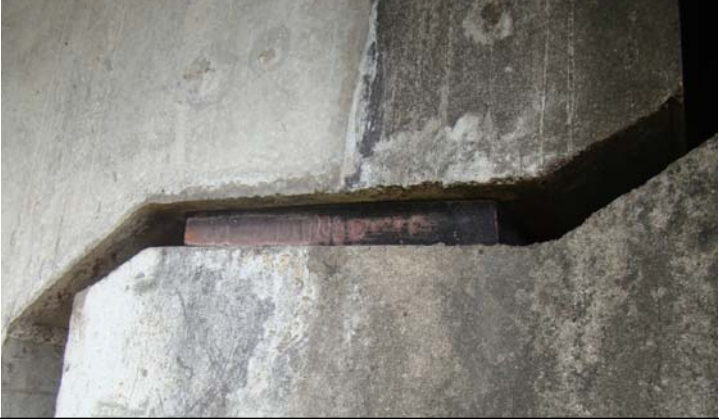
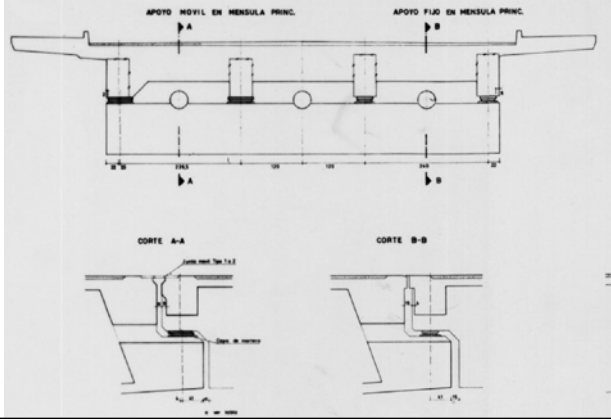
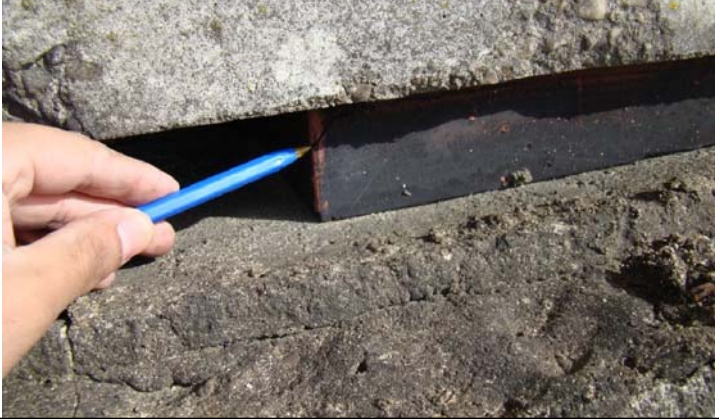
Viaducto Uruguayo	Puente Principal	Viaducto Argentino
Dispositivo de Apoyo en Tramo	Placa de Neopreno	Placa de Neopreno	Placa de Neopreno
Observaciones	Placa de neopreno de 6 cm de espesor. Placa de acero de 300 x 300 x 20 mm sobre la mensula - Ver Plano 56	Placa de neopreno de 6 cm de espesor. Placa de acero de 300 x 300 x 20 mm sobre la mensula - Ver Plano 56	Placa de neopreno de 6 cm de espesor. Placa de acero de 300 x 300 x 20 mm sobre la mensula - Ver Plano 56
Foto
