Informe de Relevamiento del Puente General Artigas

Conexión internacional entre las ciudades de Colón (Argentina) y Paysandú (Uruguay)

Informe Final

Noviembre de 2010

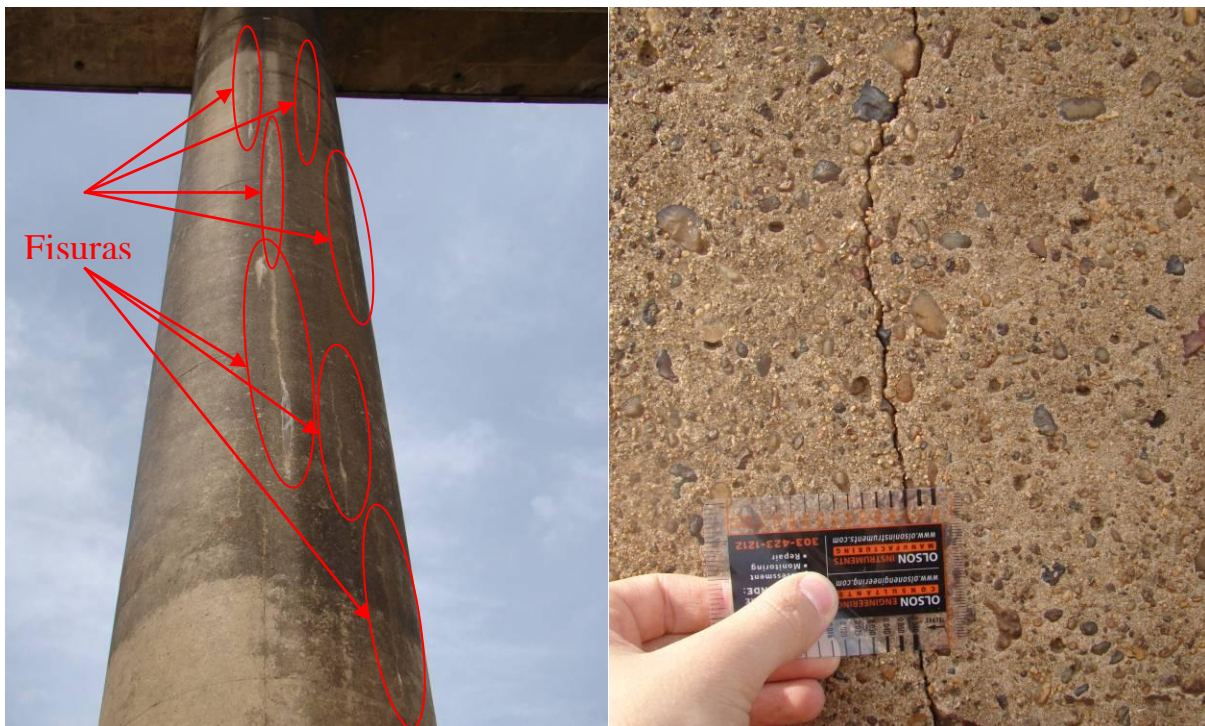
Las pilas de ambos viaductos (columnas circulares) presentan, en la mayoría de los casos, fisuras verticales con espesores que van desde 0,2 mm a 0,6 mm. Las zonas afectadas no responden a un patrón definido, observándose fisuras en la zona inferior de las pilas y también en los sectores superiores, próximos al dintel. En la Figura 13 y Figura 14 se observa una imagen en donde se ilustran las fisuras señaladas.

Figura 14. Vista de la Columna 1 de la Pila 19 (Lado Argentino). A la izquierda de la figura se encuentran indicadas las fisuras, a la derecha se observa una imagen de la medición del espesor de la fisura.

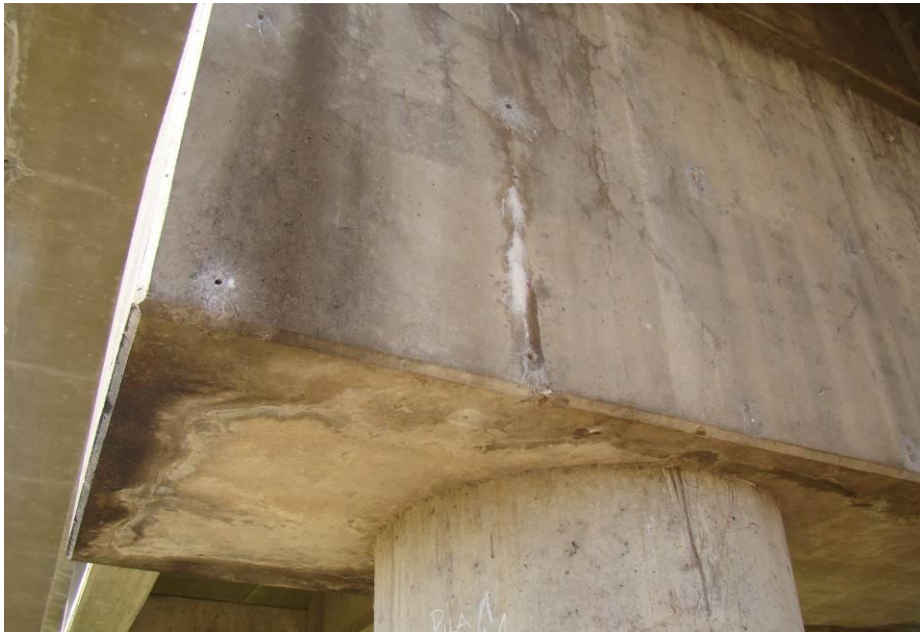
Se observaron fisuras de pequeño espesor (0,2 mm) y manchas de exudación en los dinteles de las pilas del viaducto Uruguayo, tal como se observa en la Figura 16.

Figura 16. Vista del dintel de la Pila 1 (Lado Uruguayo). Se observan fisuras y manchas de exudación.

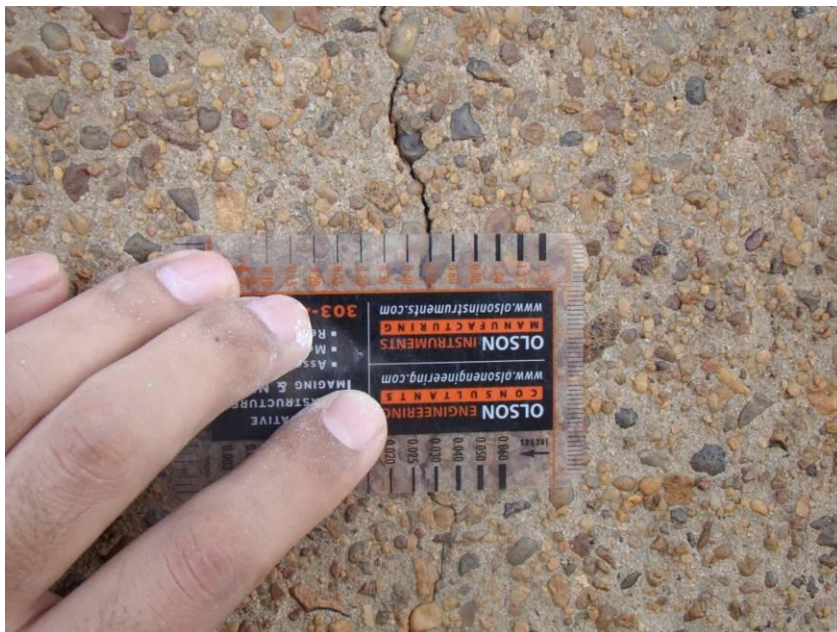
Las pilas del puente principal (pilas tipo pantalla) presentan fisuras verticales con espesores que van desde 0,2 mm a 0,3 mm en la parte inferior de las mismas. En la Figura 17 se observa una imagen de las fisuras en las pilas principales del puente. La Pila 11 en su extremo inferior presenta falta de recubrimiento observándose exposición de la armadura longitudinal. En la Figura 18 se ilustra esta situación.

Figura 17. Detalle de una de las fisuras relevadas en la Pila 10 (Puente Principal).

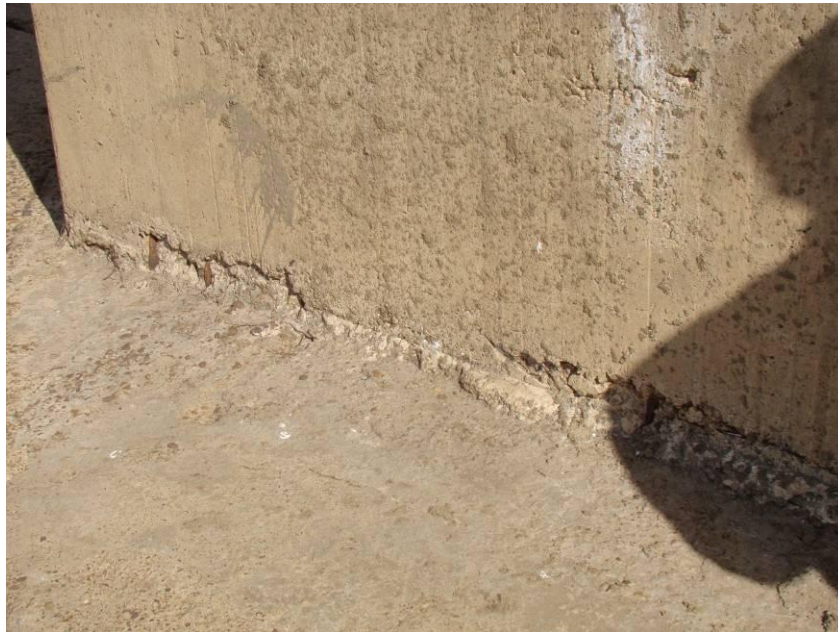
Figura 18. Detalle de la falta de recubrimiento en el extremo inferior de la Pila 11.

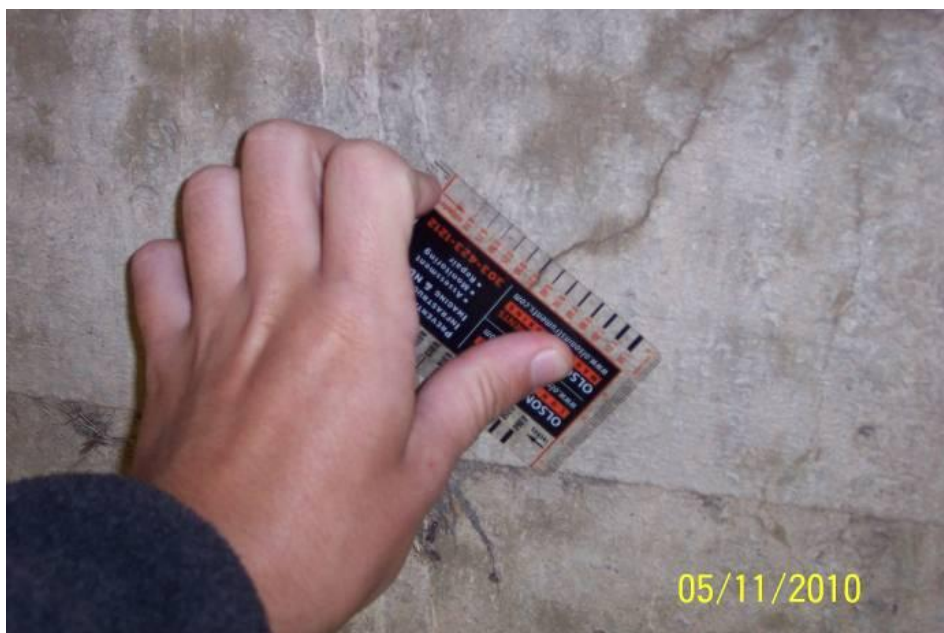
Los estribos del puente presentan fisuras inclinadas en sus vigas dinteles en coincidencia con la zona de apoyo de las vigas principales, dichas fisuras presentan espesores próximos a los 0,20 mm, en la Figura 19 y Figura 20 se muestran estas fisuras.

Figura 19. Detalle de una de las fisuras en el Estribo 1 (Lado Uruguayo).

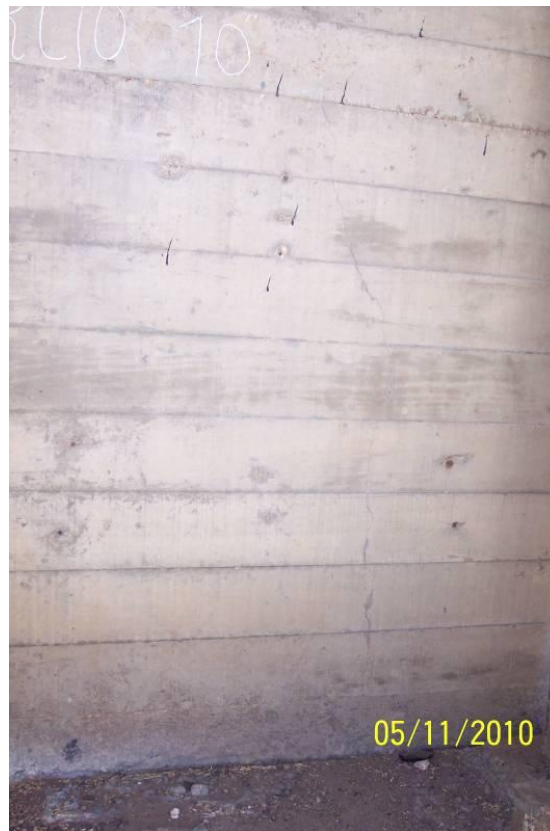
Figura 20. Detalle de Fisura en Estribo 2 (Lado Argentino).

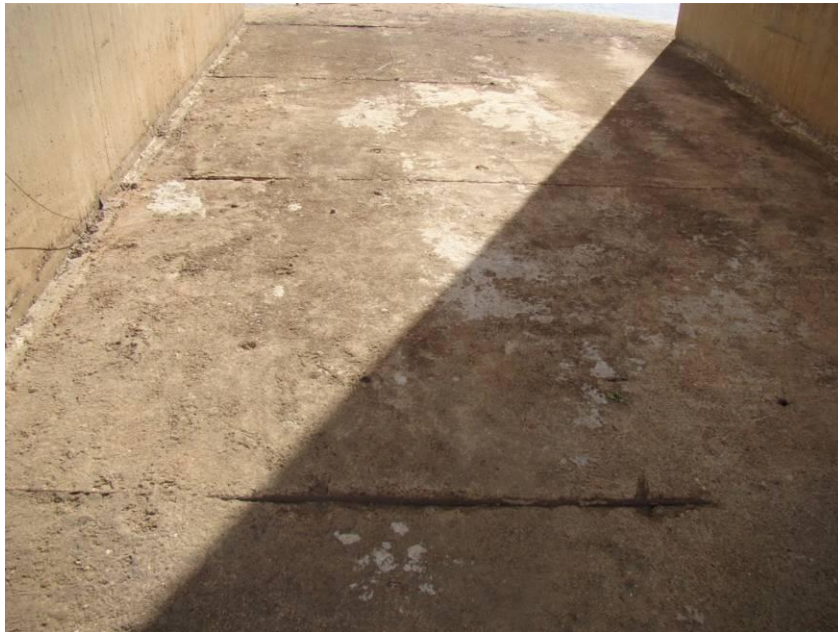
Los cabezales de las pilas principales 11 y 12 presentan algunas fisuras en su superficie cuya orientación no obedece a ningún patrón, tal como se observa en la Figura 21 y Figura 22. Estas fisuras son de pequeño espesor (menor a 0.2 mm). También se observan algunos desperfectos en la superficie del dintel. El cabezal de la Pila 12 presenta pérdida de recubrimiento en parte de su superficie, tal como se observa en la Figura 23.

Figura 21. Vista de la armadura expuesta en el cabezal de la Pila 11.

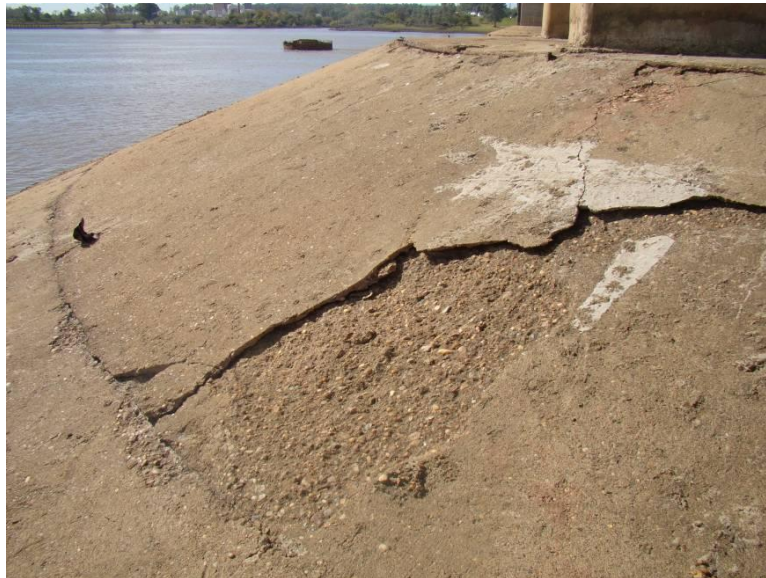
Figura 23. Pérdida de recubrimiento en cabezal de Pila 12.

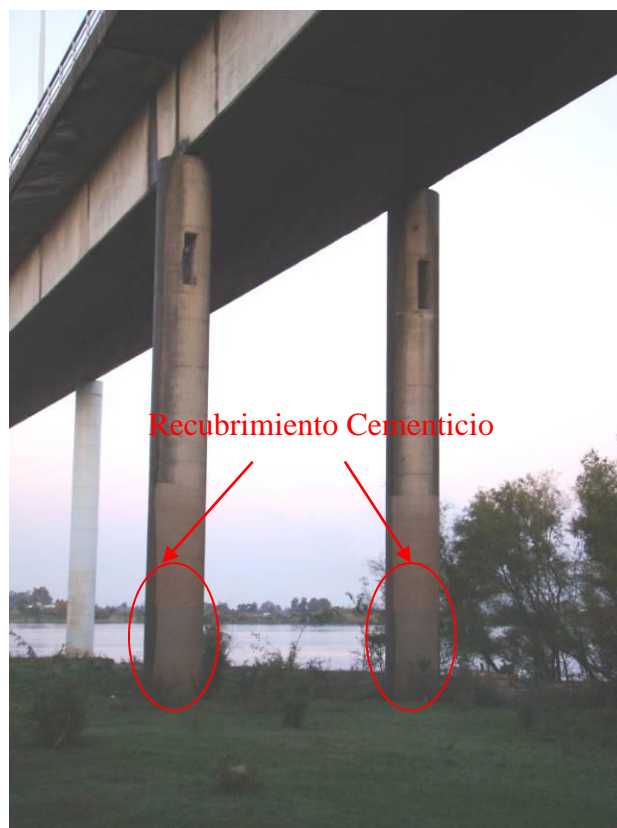
La Pila 21 de la estructura presenta una reparación (revoque de reparación cementicio) en su extremo inferior, tal como se observa en la Figura 24.

Figura 24. Vista de la Pila 21 (Viaducto Argentino). Se encuentra indicada la reparación con recubrimiento cementicio.

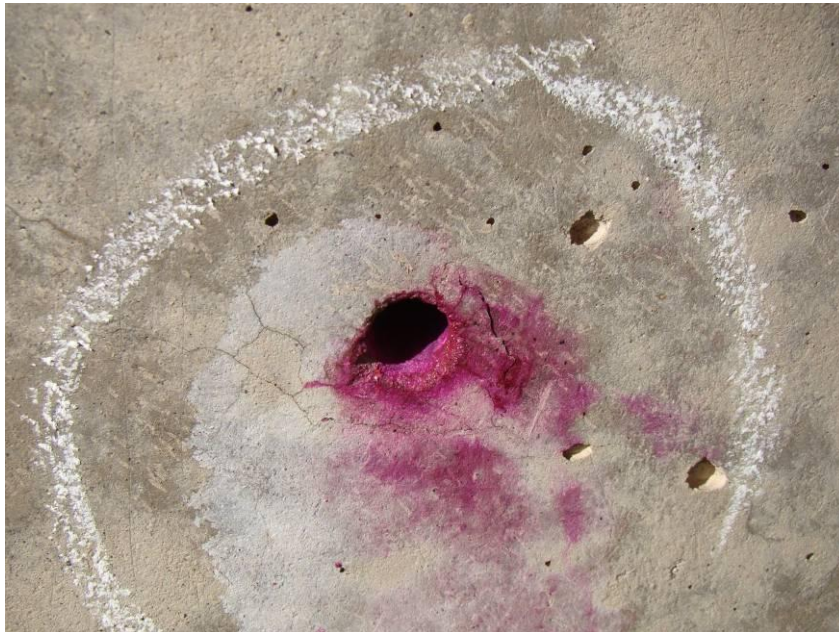
Los ensayos realizados para determinar la profundidad de carbonatación en las pilas del puente principal y en sus viaductos arrojaron como resultado la ausencia de carbonatación en los distintos elementos estructurales que conforman la estructura. En la Figura 26 y Figura 27 se puede observar una imagen de uno de dos ensayos realizados a la infraestructura.

Figura 26. Ensayo de Carbonatación en la Columna 1 de la Pila 2. Se observa que no se presenta carbonatación en la estructura.

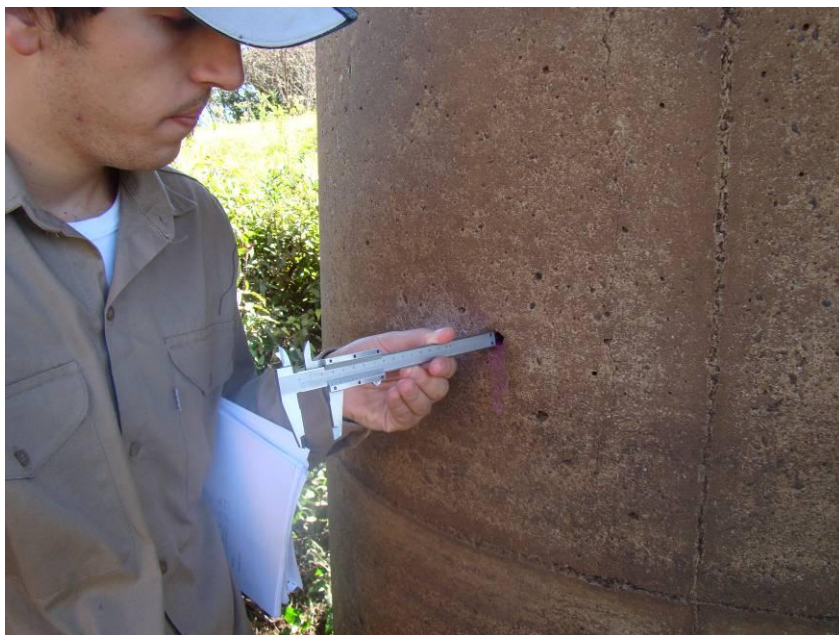
Figura 27. Medición de la profundidad de carbonatación en la Pila 40.

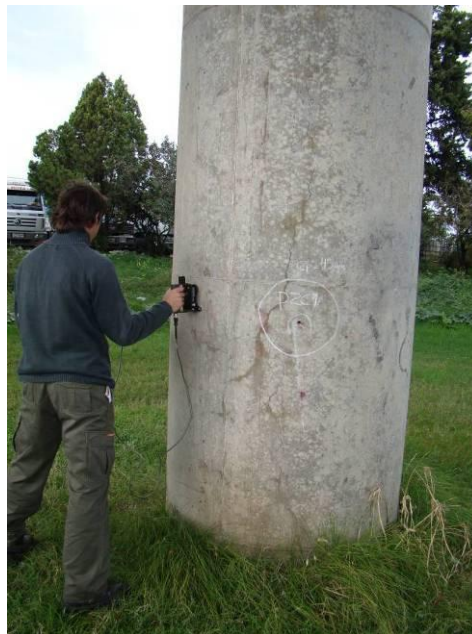
Los resultados arrojados por los ensayos destinados a la determinación de la calidad e integridad del hormigón de la infraestructura (pilas y estribos) indican que el hormigón de todos los elementos estructurales es de buena calidad y se encuentra en buenas condiciones. En las planillas de relevamiento se encuentran consignadas la ubicación de estos ensayos en cada uno de los elementos que componen la infraestructura y los resultados obtenidos durante el ensayo. En la Figura 28 se observa una imagen de la realización de este ensayo.

Figura 28. Ensayo de Integridad del Hormigón (Pulso Eco) en Pila 2.

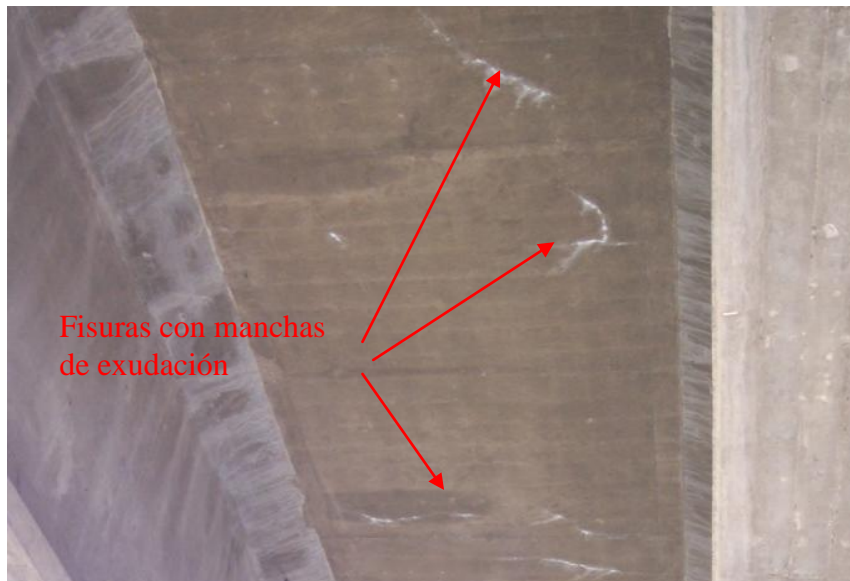
Se detectaron algunas fisuras con manchas de exudación en la cara inferior de las losas del tablero en la mayoría de los tramos del puente. En la Figura 31 se puede apreciar un ejemplo de estas manchas, en el tramo 2 del puente.

Figura 31. Detalle de fisuras con manchas de exudación de color blanco en la cara inferior de la losa (tramo 2).

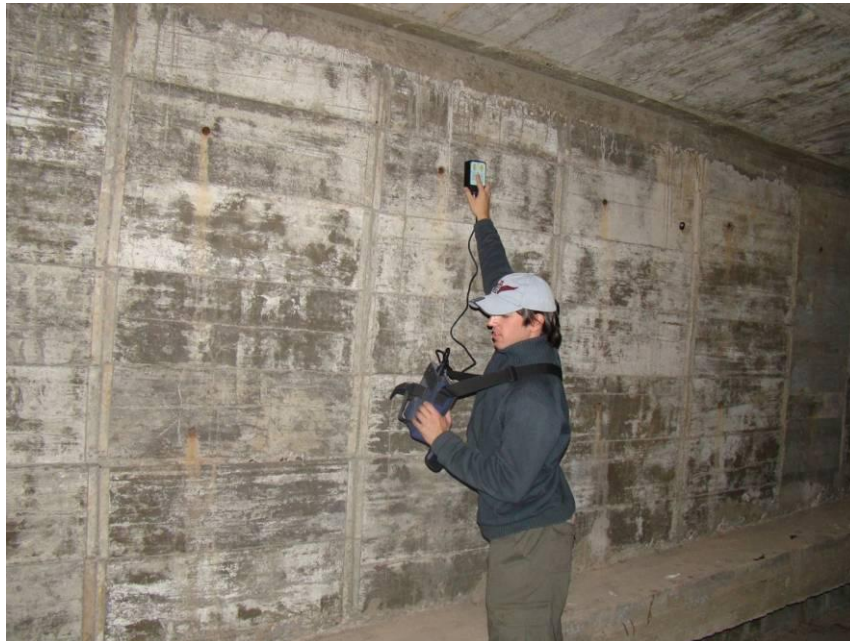
Para la determinación del recubrimiento de los elementos de la superestructura se realizaron ensayos en 13 vigas, de los cuales se obtuvo un recubrimiento promedio de 2,0 cm de espesor, siendo los valores mínimos y máximos obtenidos de 1,0 cm (Viga cajón) y 2,5 cm, respectivamente. En la Figura 33 se puede observar la realización del ensayo para determinar el recubrimiento en el interior de la viga cajón.

Figura 33. Ensayo para determinar el recubrimiento (Pachómetro) en interior de la viga cajón (Tramo 11).

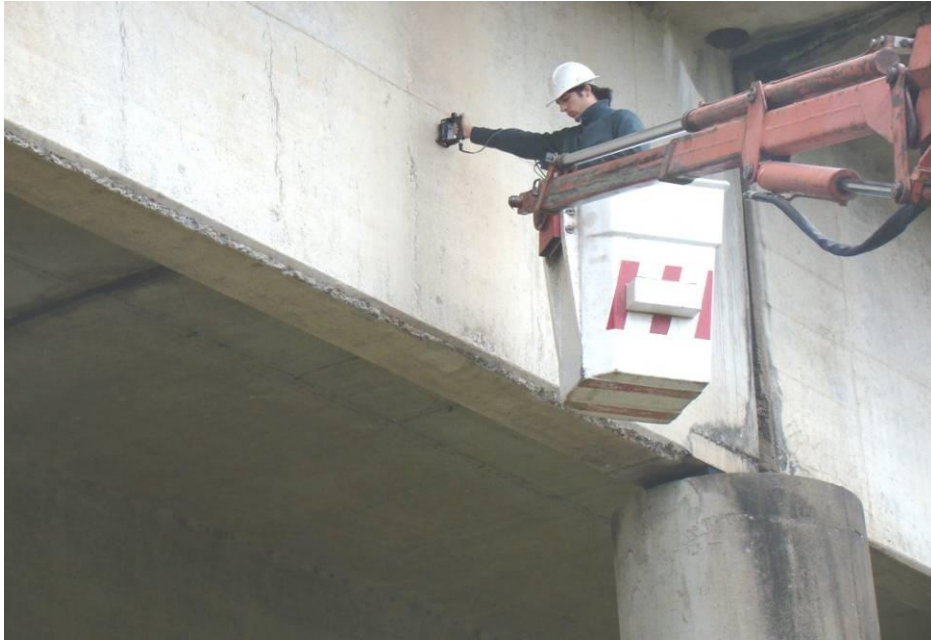
Figura 34. Ensayo para determinar la integridad del hormigón (Pulso Eco) en tramo 37.

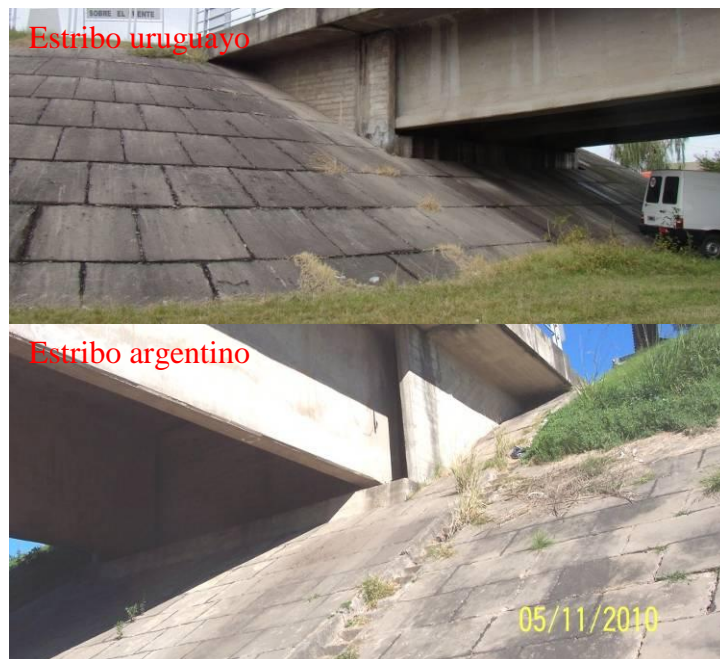
Las protecciones de losetas de hormigón de los estribos abiertos se encuentran en buen estado de conservación general. Sin embargo, se observaron algunos sectores de algunas juntas con vegetación y otras mal selladas. En la Figura 35 se pueden observar las protecciones del terraplén de ambos accesos.

Figura 35. Protección de los terraplenes de acceso.

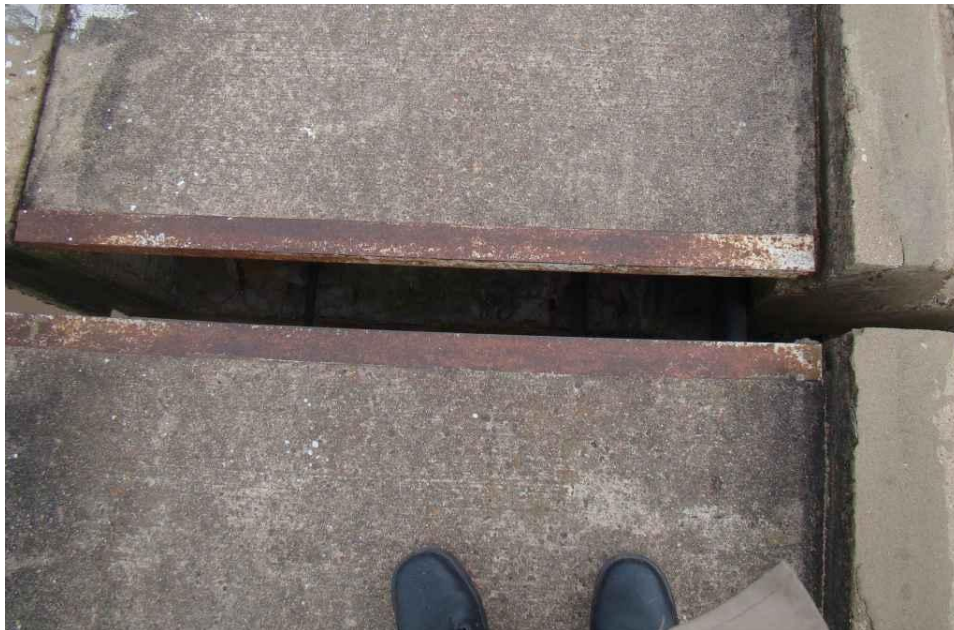
Los dispositivos de juntas de dilatación se encuentran en buen estado de conservación general (Figura 38). Los perfiles metálicos que componen la junta en las veredas peatonales presentan una leve oxidación, tal como se observa en la Figura 39.

Figura 39. Dispositivos de juntas de dilatación en veredas. Oxidación de los perfiles metálicos.

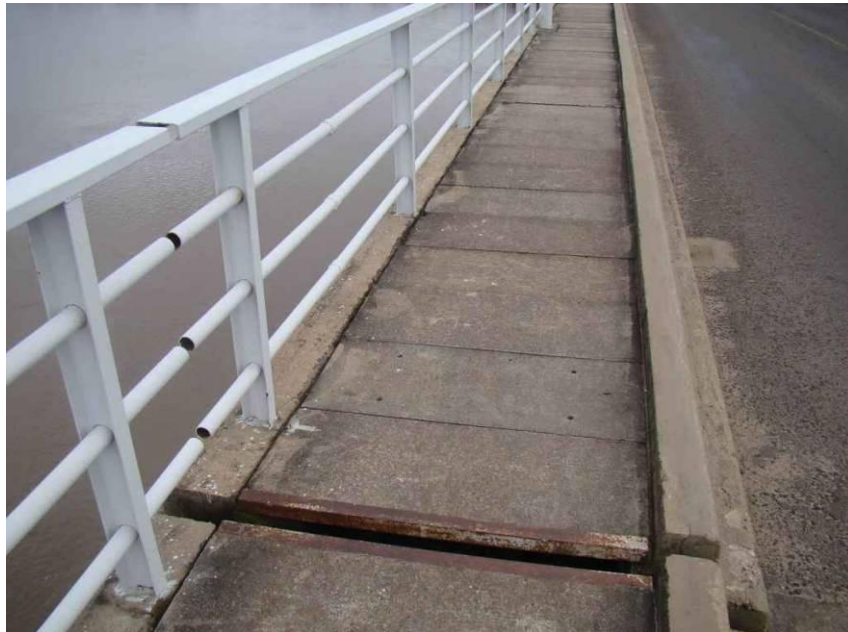
Las veredas peatonales, tanto en la cara superior como la cara inferior, se encuentran en buen estado de conservación, tal como puede observarse en la Figura 40. Las barandas peatonales metálicas se encuentran en buen estado. No se observaron abolladuras ni oxidación y lucen recientemente pintadas (Figura 40).

Figura 40. Vista cara superior de vereda peatonal y baranda metálica en buen estado.

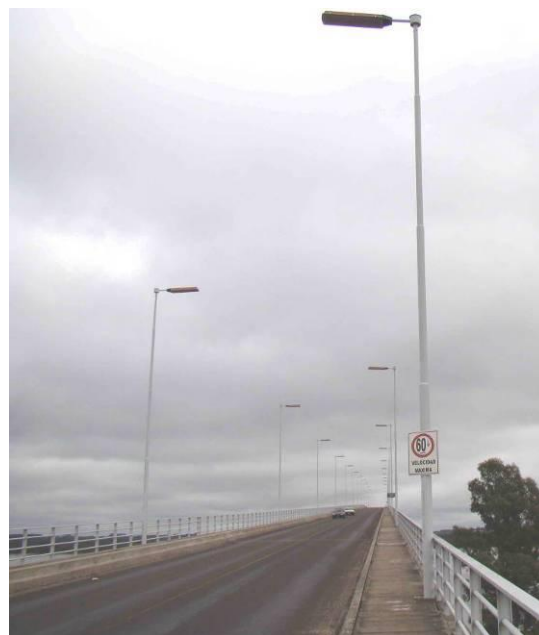
Los orificios de desagüe pluvial en el tablero del puente se encuentran en buen estado de conservación, no se observaron obstrucciones en los mismos. Las columnas de alumbrado se encuentran en buen estado de conservación general (Figura 41). Al momento de la inspección al puente las luminarias se encontraban en un 70% quemadas, tal como se observa en la Figura 42 .

Figura 41. Columnas de alumbrado en buen estado.

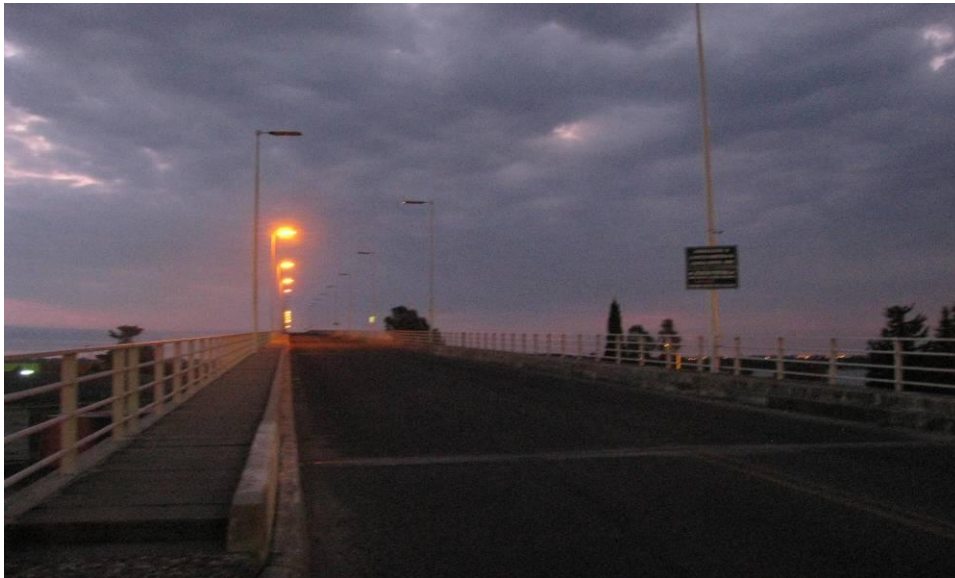
Figura 42. Vista del estado de la iluminación sobre el tablero, el 70 % de las luminarias se observan apagadas.

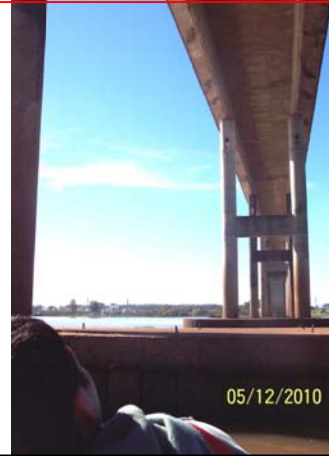
Foto 2: Cara inferior losa de tablero. Tramo 19

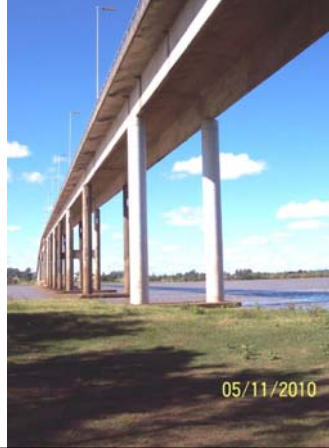
Foto 2: Tramo 20 y 21, vista lateral
