**Informe de Relevamiento del Puente Libertador
General San Martín Conexión internacional
Puerto Unzué (Argentina) - Fray Bentos (Uruguay)**

Informe Final

Diciembre de 2010

Obra: “Contratación de Servicios de Consultoría para realizar una inspección Principal de los Puentes General Artigas y Libertador Gral. San Martín, ambos sobre el río Uruguay y bajo la administración de la Comisión Administradora del Río Uruguay”

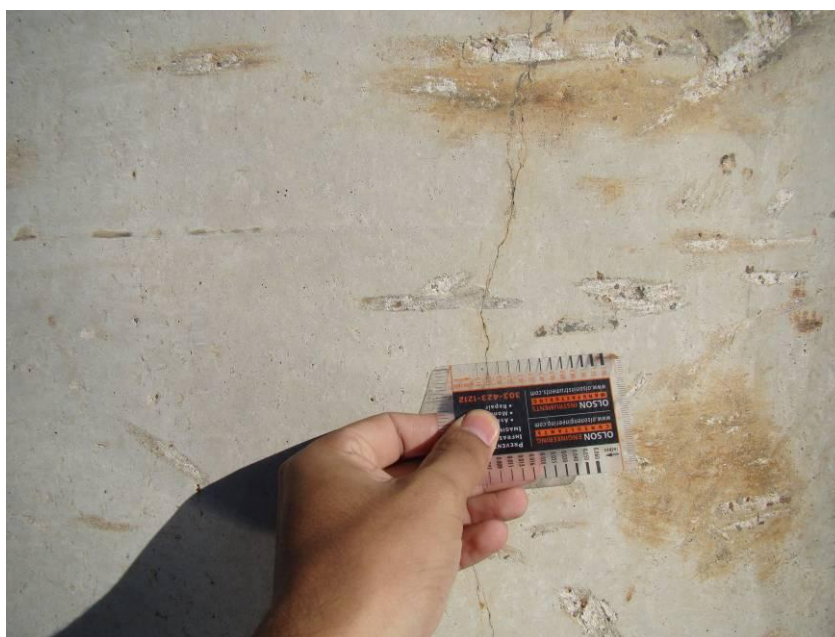
Las pilas constituidas por dos columnas circulares con viga dintel, pertenecientes al viaducto argentino del PLGSM, presentan fisuras verticales de espesores máximos iguales a 0.2 mm, distribuidas en toda la circunferencia, tal como se observa en la Figura 11 .

Figura 11. Vista de una fisura en la Columna 2 de la Pila 38.

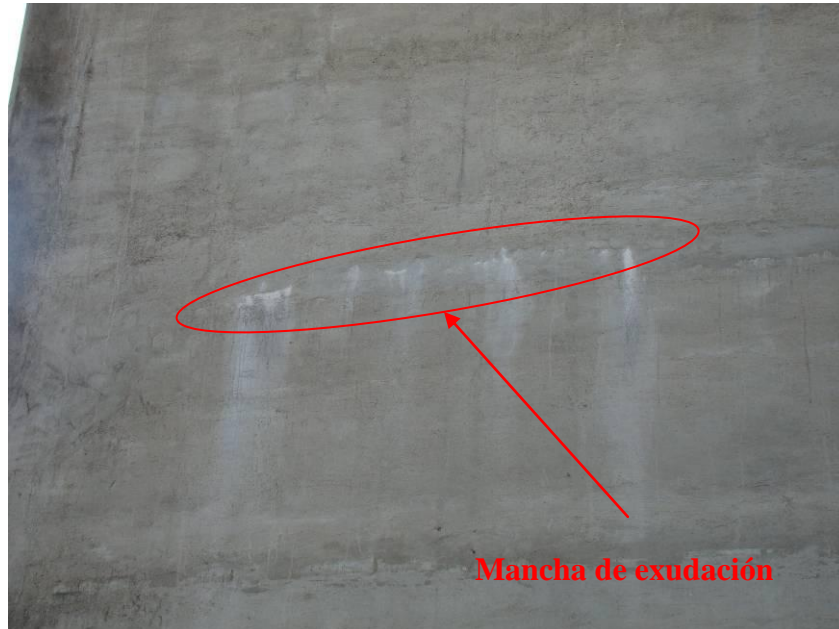
Algunas de las fisuras relevadas presentan manchas de exudación, tal como se observa en la Figura 12. En la Figura 13 se presenta una fotografía en donde se ilustra la nomenclatura utilizada para designar las fisuras verticales en pilas.

Figura 12. Mancha de exudación en fisura horizontal sobre la cara del lado Argentino de la Pila 2.

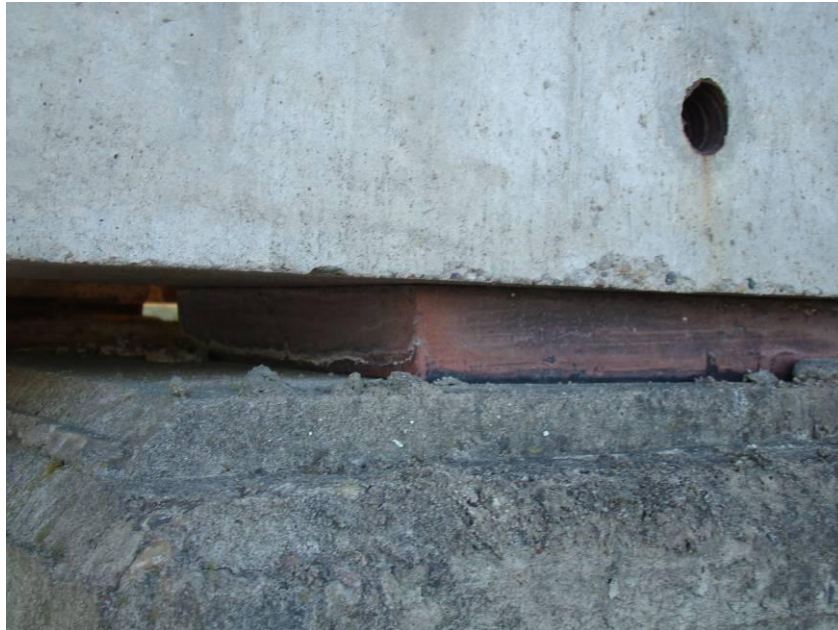
Los dispositivos de apoyo de la estructura (placas de neopreno) se observaron en buenas condiciones generales de conservación, tal como se observa en la Figura 16 y Figura 17. Cabe destacar, que algunos paquetes de neopreno muestran fisuras en la goma de recubrimiento del paquete de apoyo, a pesar de lo cual no se observan signos de mal funcionamiento.

Figura 16. Vista de un dispositivo de apoyo sobre la Pila 49.

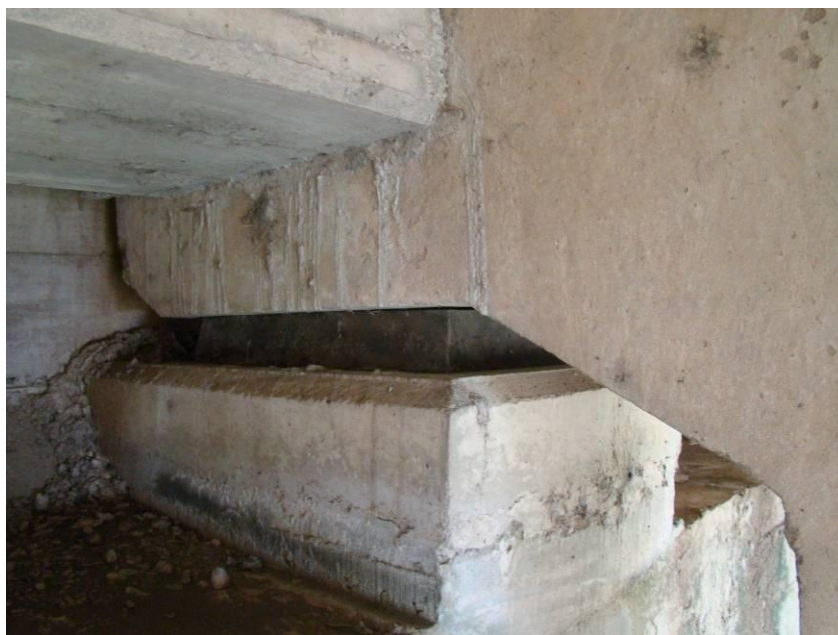
Figura 17. Vista de uno de los dispositivos de apoyo sobre el puente la Pila 1 de la estructura (Estribo 1).

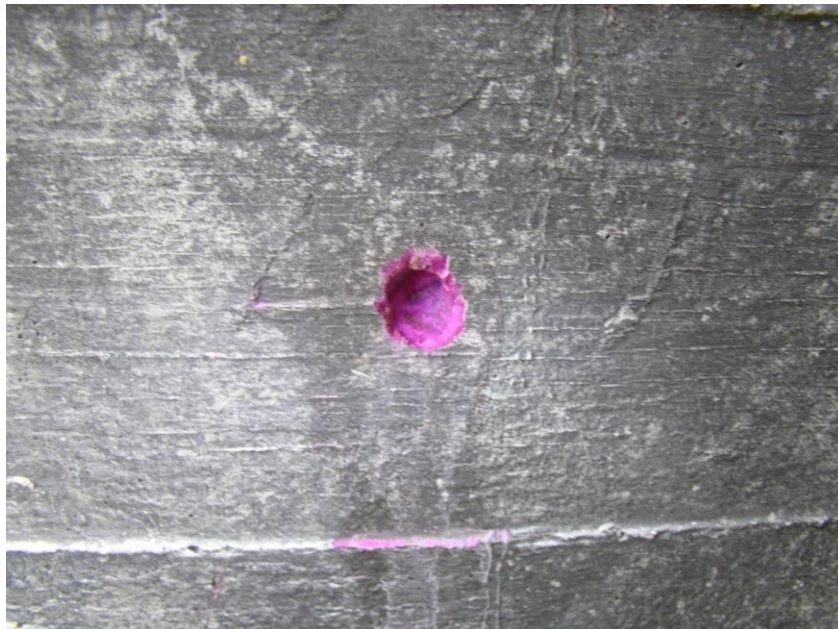
La profundidad de carbonatación medida fue nula, en todos los puntos investigados en la infraestructura. En la planilla de relevamiento se presentan fotografías que ilustran los ensayos realizados.

Figura 18. Ensayo de Carbonatación en la Pila 1 (Estribo 1). Se observa que no se presenta carbonatación en la estructura.

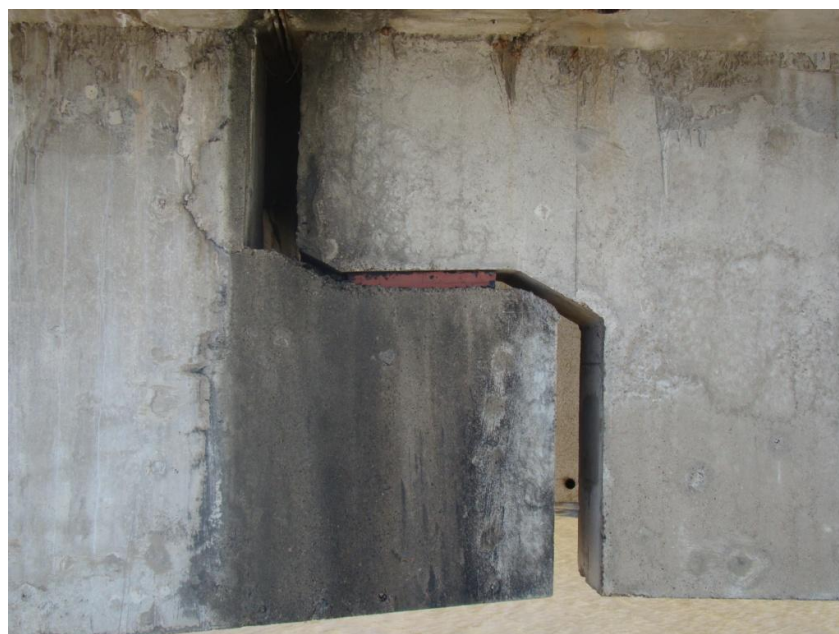
Los dispositivos de apoyo (placas de neopreno) de los tramos isostáticos, tanto del puente principal como de los viaductos, se encuentran en buenas condiciones generales de conservación, tal como se observa en la Figura 24.

Figura 24. Vista de los dispositivos de apoyo en las ménsulas de apoyo de los tramos isostáticos.

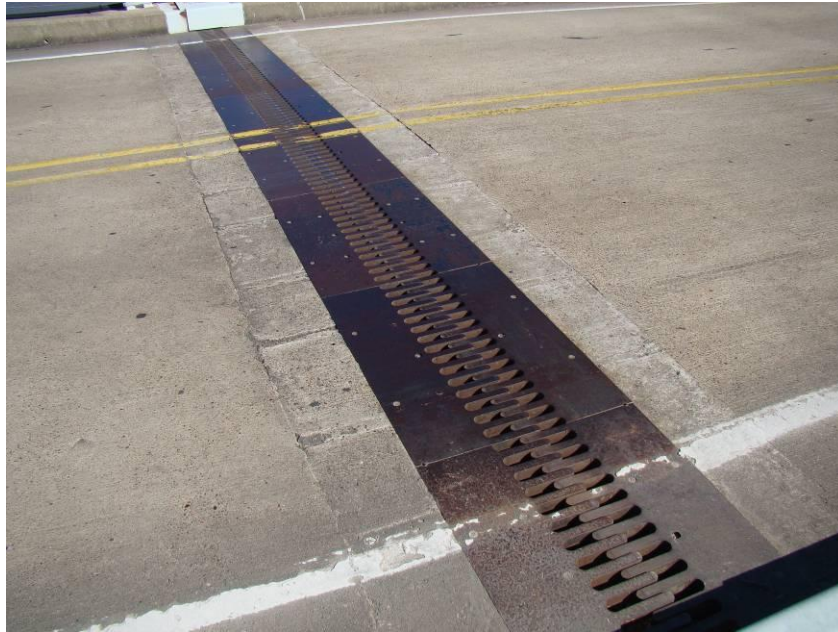
Los dispositivos de juntas de dilatación, tanto en el puente principal como en sus viaductos, se encuentran en buen estado de conservación general, tal como se observa en la Figura 29 y Figura 30.

Figura 30. Dispositivo de junta de puente principal.

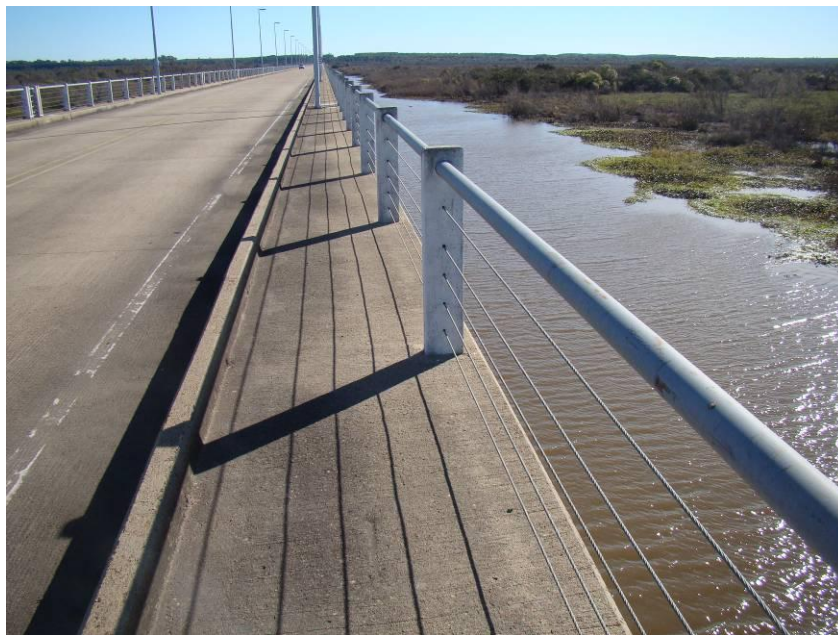
Las veredas peatonales, tanto en la cara superior como la cara inferior, se encuentran en buen estado de conservación, tal como puede observarse en la Figura 31. En los tramos correspondientes al puente principal se observaron fisuras en la cara inferior de las losas de vereda, orientadas según la dirección perpendicular al desarrollo del puente, tal como se observa en la Figura 32. El espesor de estas fisuras no supera los 0.3 mm. Las barandas peatonales metálicas se encuentran en buen estado. No se observaron abolladuras ni oxidación o corte de alguno de sus cables (Figura 31).

Figura 31. Vista cara superior de vereda peatonal y baranda metálica en buen estado.

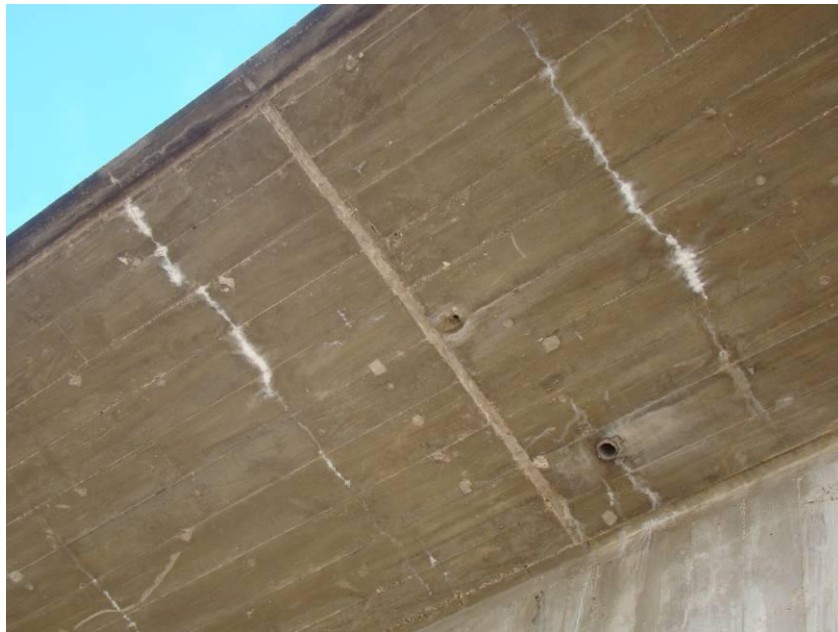
Figura 32. *Vista cara inferior de vereda peatonal, se observan fisuras con manchas de exudación de color blanco.*

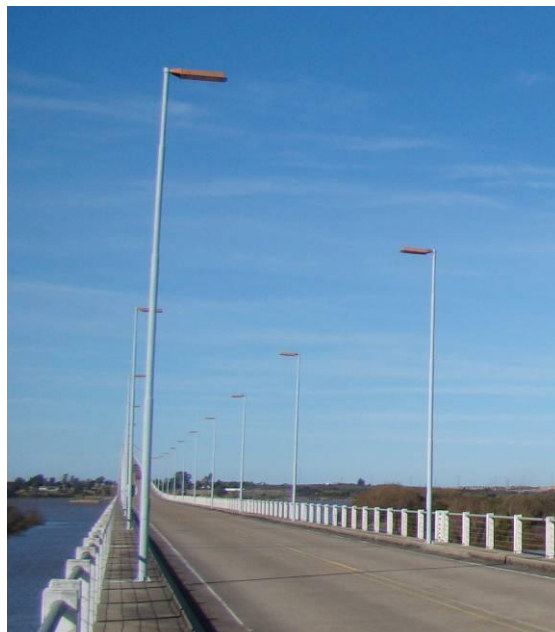
Los orificios de desagüe pluvial en el tablero del puente se encuentran en buen estado de conservación, no se observaron obstrucciones en los mismos. Las columnas de alumbrado se encuentran en buen estado de conservación general (Figura 33). Al momento de la inspección al puente las luminarias se encontraban funcionando correctamente.

Figura 33. *Columnas de alumbrado en buen estado.*

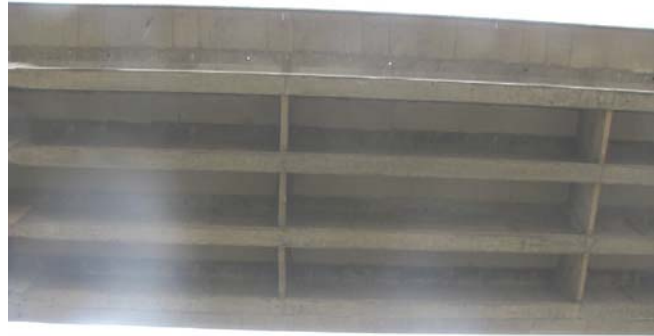
FOTO 1: Cara Inferior del Tablero.

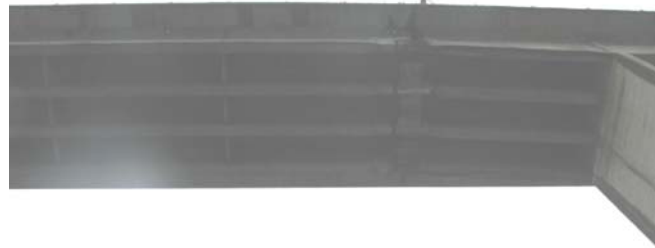
FOTO 1: Cara Inferior del Tablero.

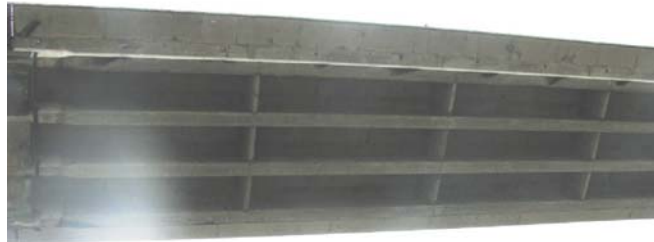
FOTO 1: Cara Inferior del Tablero.

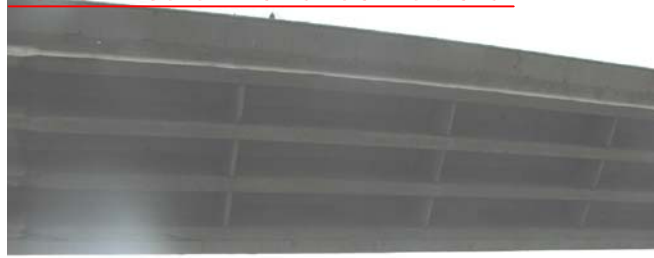
FOTO 1: Cara Inferior del Tablero.

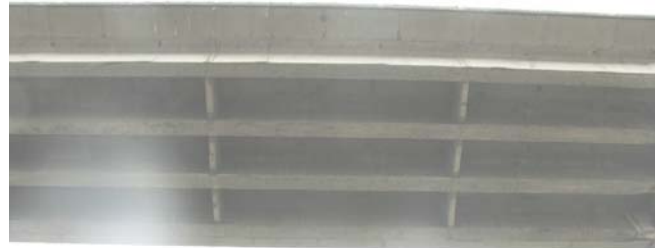
FOTO 1: Cara Inferior del Tablero.

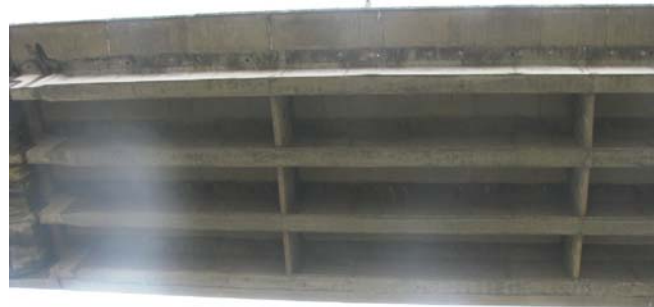
FOTO 1: Cara Inferior del Tablero

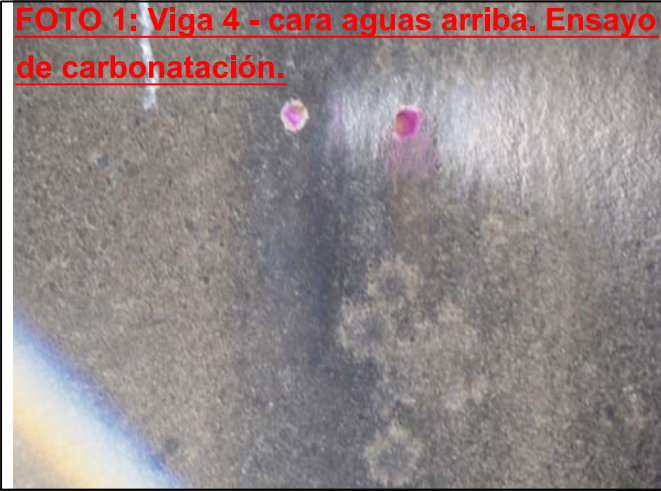
FOTO 1: Viga 4 - cara aguas arriba. Ensayo de carbonatación.
