**Informe de Evaluación del Puente General Artigas
Conexión internacional entre las ciudades de
Colón (Argentina) y Paysandú (Uruguay)**

Informe Final

Noviembre de 2010

Obra: “Contratación de Servicios de Consultoría para realizar una inspección Principal de los Puentes General Artigas y Libertador Gral. San Martín, ambos sobre el río Uruguay u bajo la administración de la Comisión Administradora del Río Uruguay”

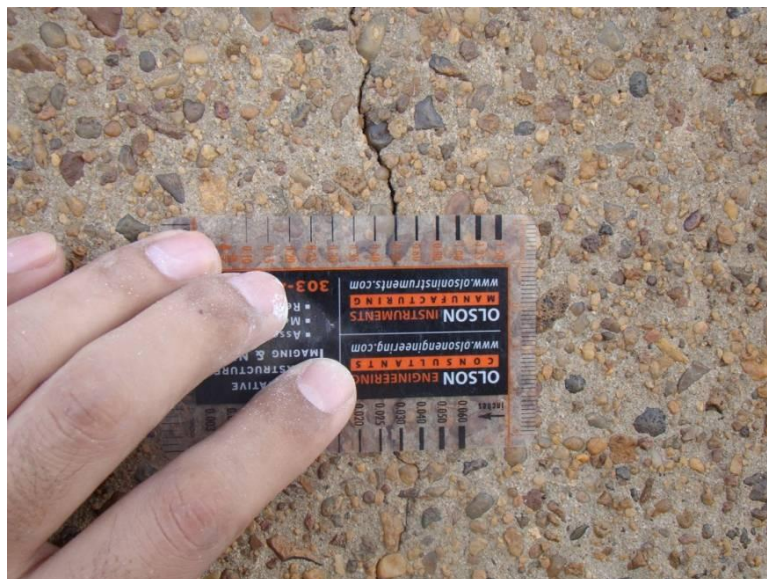
Las pilas del puente principal (tipo pantalla) presentan fisuras verticales de espesores que van desde los 0,2 mm a los 0,3 mm en la parte inferior de las mismas (Figura 4). Estas fisuras pueden atribuirse a esfuerzos de coacción (retracción del hormigón), fenómeno característico de esta tipología de pilas. Por este motivo se considera que la presencia de estas fisuras no atenta contra la seguridad del puente, aunque debido al espesor de las mismas se recomienda su sellado, tal como se detalla más adelante en este informe.

Figura 4. Detalle de una de las fisuras relevadas en la Pila 10 (Puente Principal).

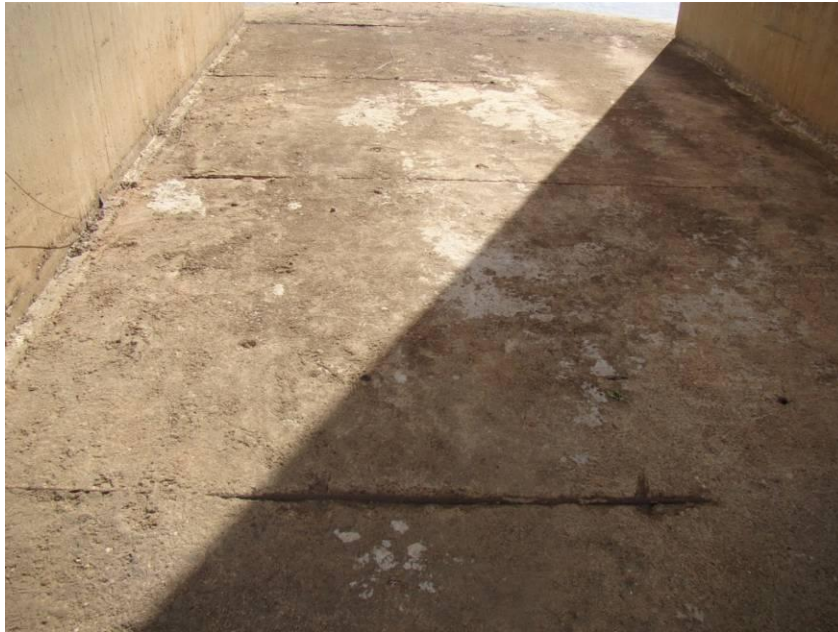
Los cabezales de las Pilas 11 y 12 presentan fisuras de pequeño espesor (menor a los 0,2 mm) en su superficie, pérdida de recubrimiento superficial y armaduras expuestas (Figura 6 y Figura 7), que se estima tienen el mismo origen que las fisuras en estribos y columnas. También se detectó pérdida de recubrimiento de hormigón en los cabezales de las pilas centrales del puente (Figura 8), aunque esto podría deberse a la erosión del agua. Se considera que los defectos señalados no atentan contra la seguridad del puente ni se deben a problemas estructurales frente a las fuerzas operantes.

Figura 6. Vista de la armadura expuesta en el cabezal de la Pila 11.

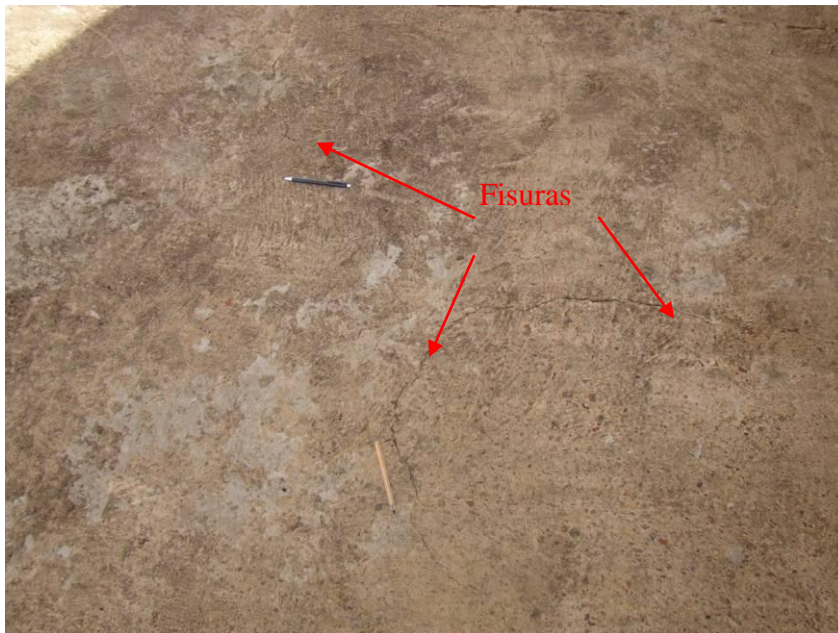
Figura 7. Fisuras en el cabezal de la Pila 11.

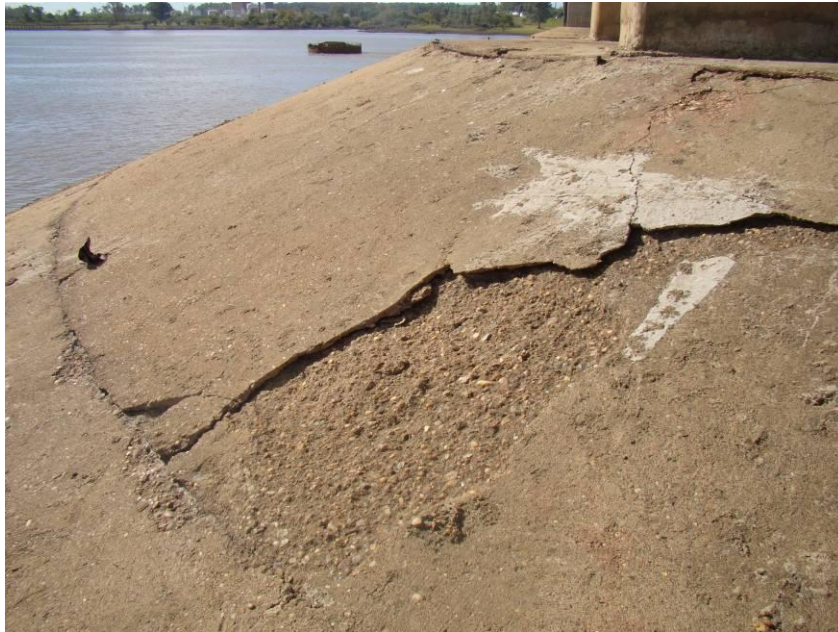
Figura 8. Pérdida de recubrimiento en cabezal de Pila 12.

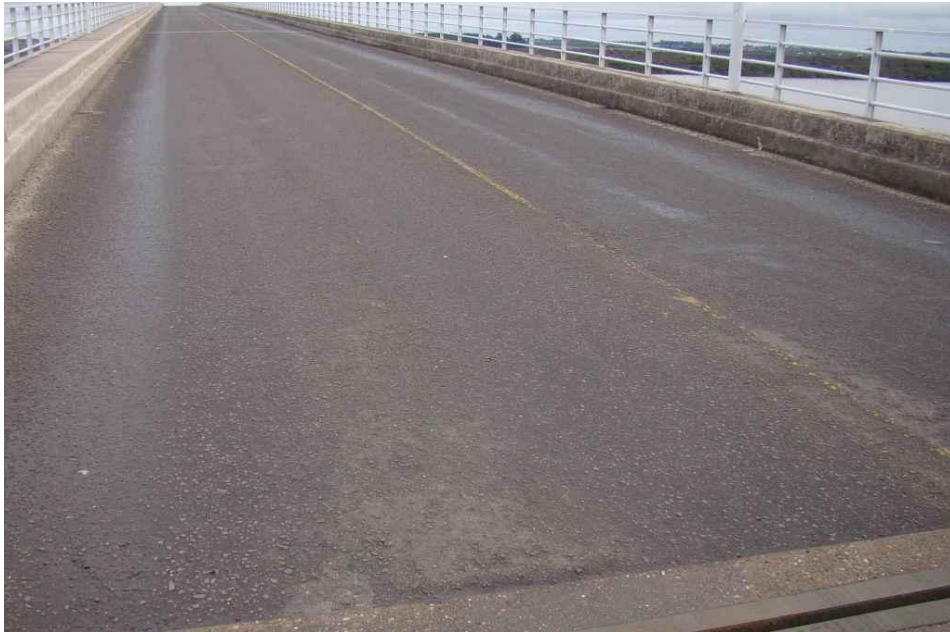
La señalización vertical sobre el puente es la correcta, la señalización horizontal se encuentra deteriorada por el paso del tiempo tal como se observa en la Figura 15. Se considera necesario y recomendable realizar la readecuación de la señalización horizontal sobre el mismo.

Figura 15. Desgaste de la señalización horizontal en el puente.

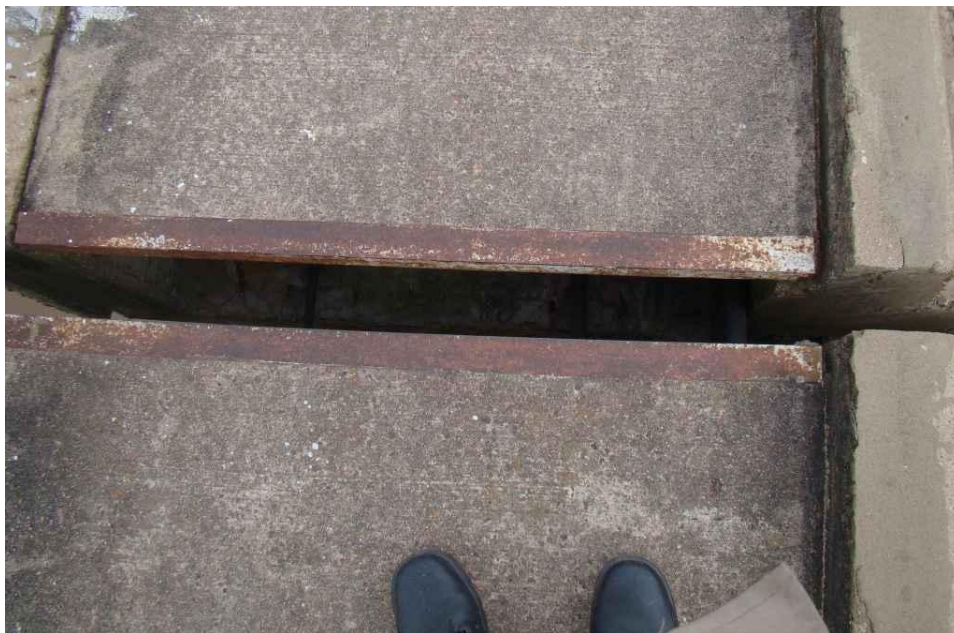
Los dispositivos de juntas de dilatación se encuentran en buen estado sin observarse signos de mal funcionamiento. Los perfiles metálicos que componen la junta de dilatación sobre la vereda peatonal presentan una leve oxidación (superficial), tal como se observa en la Figura 16. Se recomienda realizar la limpieza y pintado de estos elementos a fin de evitar el avance de la oxidación observada.

Figura 16. Dispositivos de juntas de dilatación en veredas. Oxidación de los perfiles metálicos.

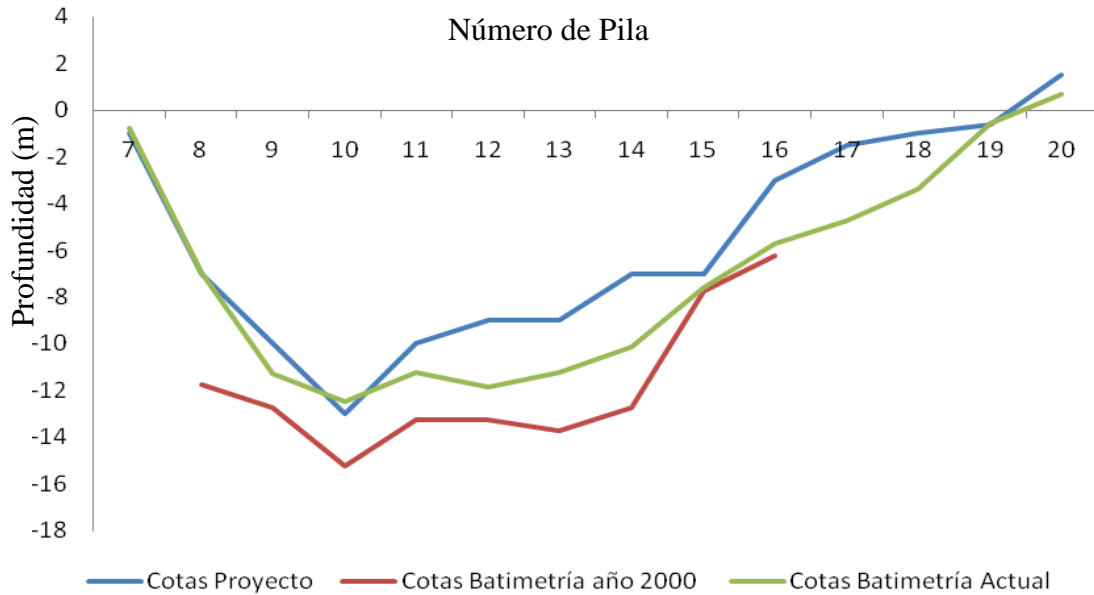
Figura 32. Gráfica de perfil del lecho del Río Uruguay aguas arriba. Se observan las cotas de proyecto del lecho, las cotas de la batimetría correspondiente al año 2000 y las cotas de la batimetría actual.

Como se observa en la Tabla 9 y en las gráficas de la Figura 32 y Figura 33, la forma del lecho del Río Uruguay no ha sufrido modificaciones significativas en el tiempo, aunque se observa un paulatino descenso del lecho en prácticamente toda la longitud del puente. Se observa un descenso máximo del lecho igual a 4.33 m en coincidencia con la Pila 16 (en relación a la cota usada en el proyecto del puente). Del lado uruguayo, el lecho del río se mantiene prácticamente inalterado en relación al perfil utilizado para el proyecto.

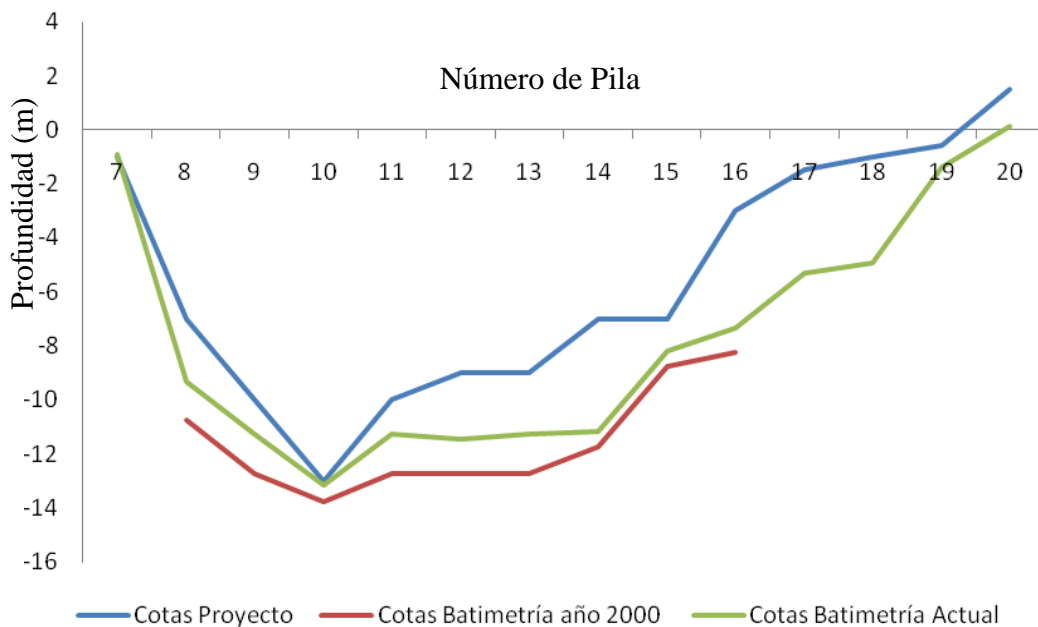
Figura 33. Gráfica de perfil del lecho del Río Uruguay aguas arriba. Se observan las cotas de proyecto del lecho, las cotas de la batimetría correspondiente al año 2000 y las cotas de la batimetría actual.

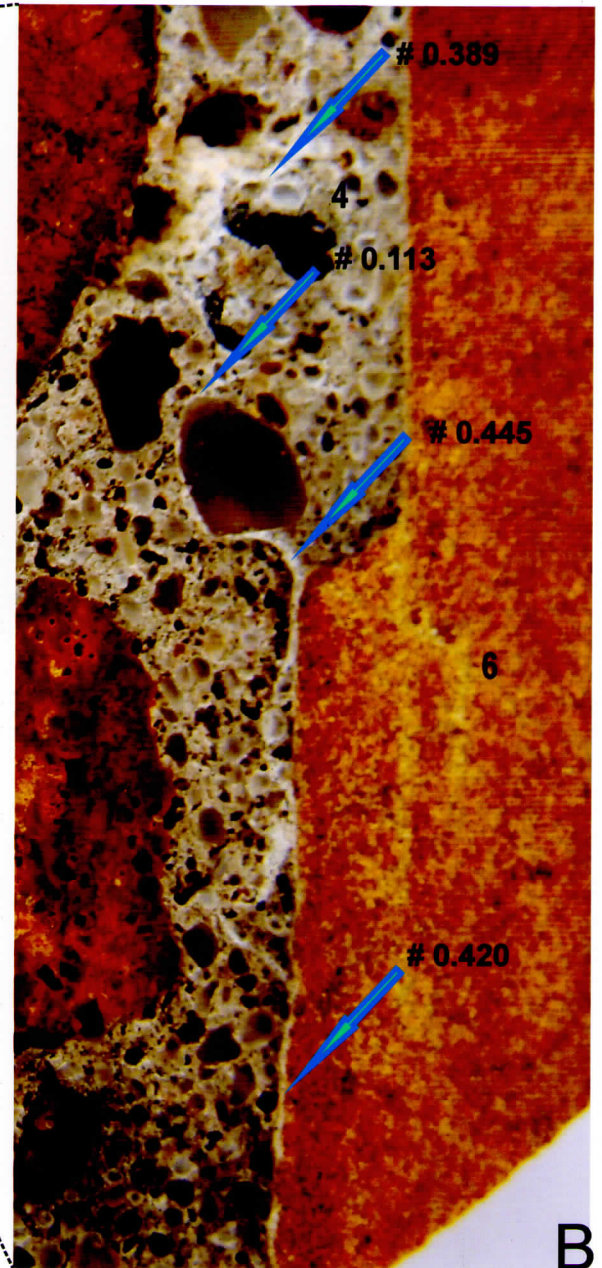
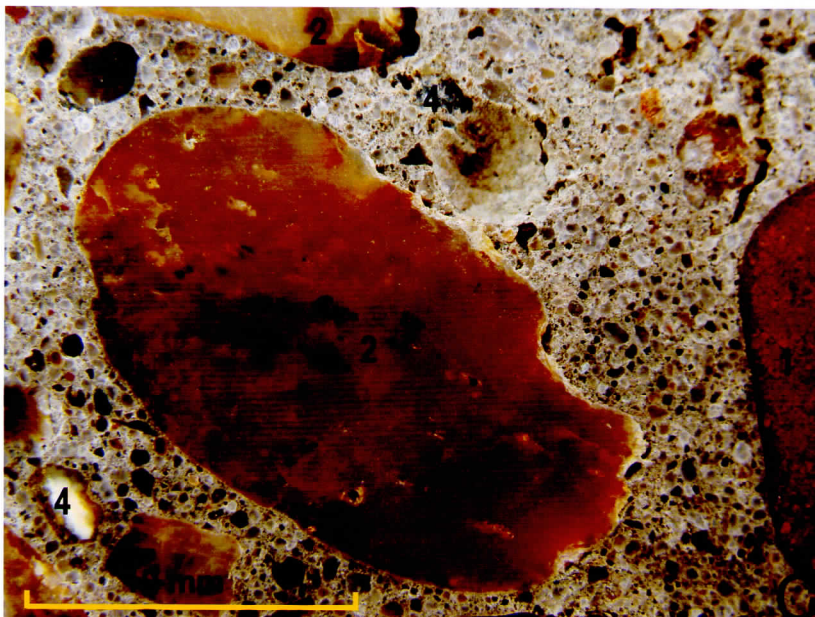
- 1- Basalto. *Con alto grado de oxidación férrica*
- 2- Cuarzo criptocristalino. *Potencialmente reactivo*
- 3- Hematitas y magnetitas. *Baja resistencia a la compresión*
- 4- Calcedonia radial. *Potencialmente reactiva*
- 5- Calcedonia masiva. *Potencialmente reactiva*
- 6- Arenisca de grano fino, *posee componentes limosos.*

Discontinuidad observada en testigo provisto (hoja 2)

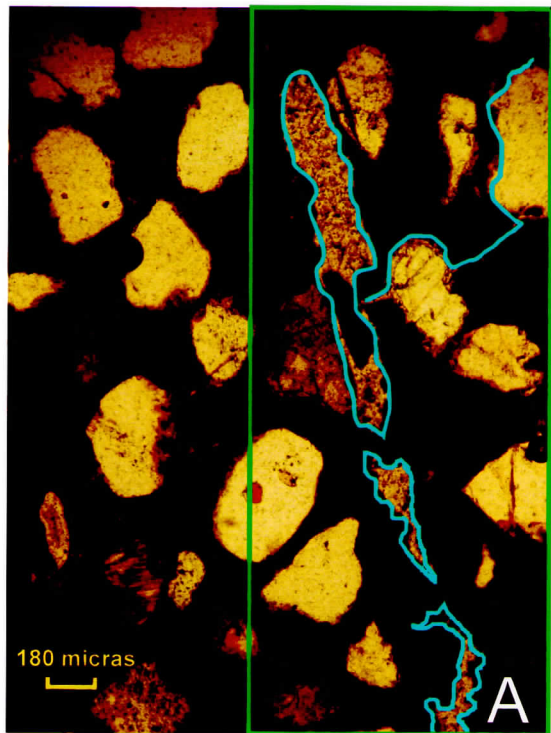
OBSERVACIONES MICROSCOPICAS (hoja 1)

Fotomicrografías de las discontinuidades donde puede observarse claramente que las mismas son francamente posteriores al fraguado, ya que ocupan el perigrano y además se producen algunas ramificaciones como la señalada en el recuadro rojo de la imagen (B) donde el ancho de las discontinuidades en algunos casos como el indicado por las flechas rojas, escasamente llegan a medir 12 micras. La composición del relleno de las discontinuidades es en parte carbonático.

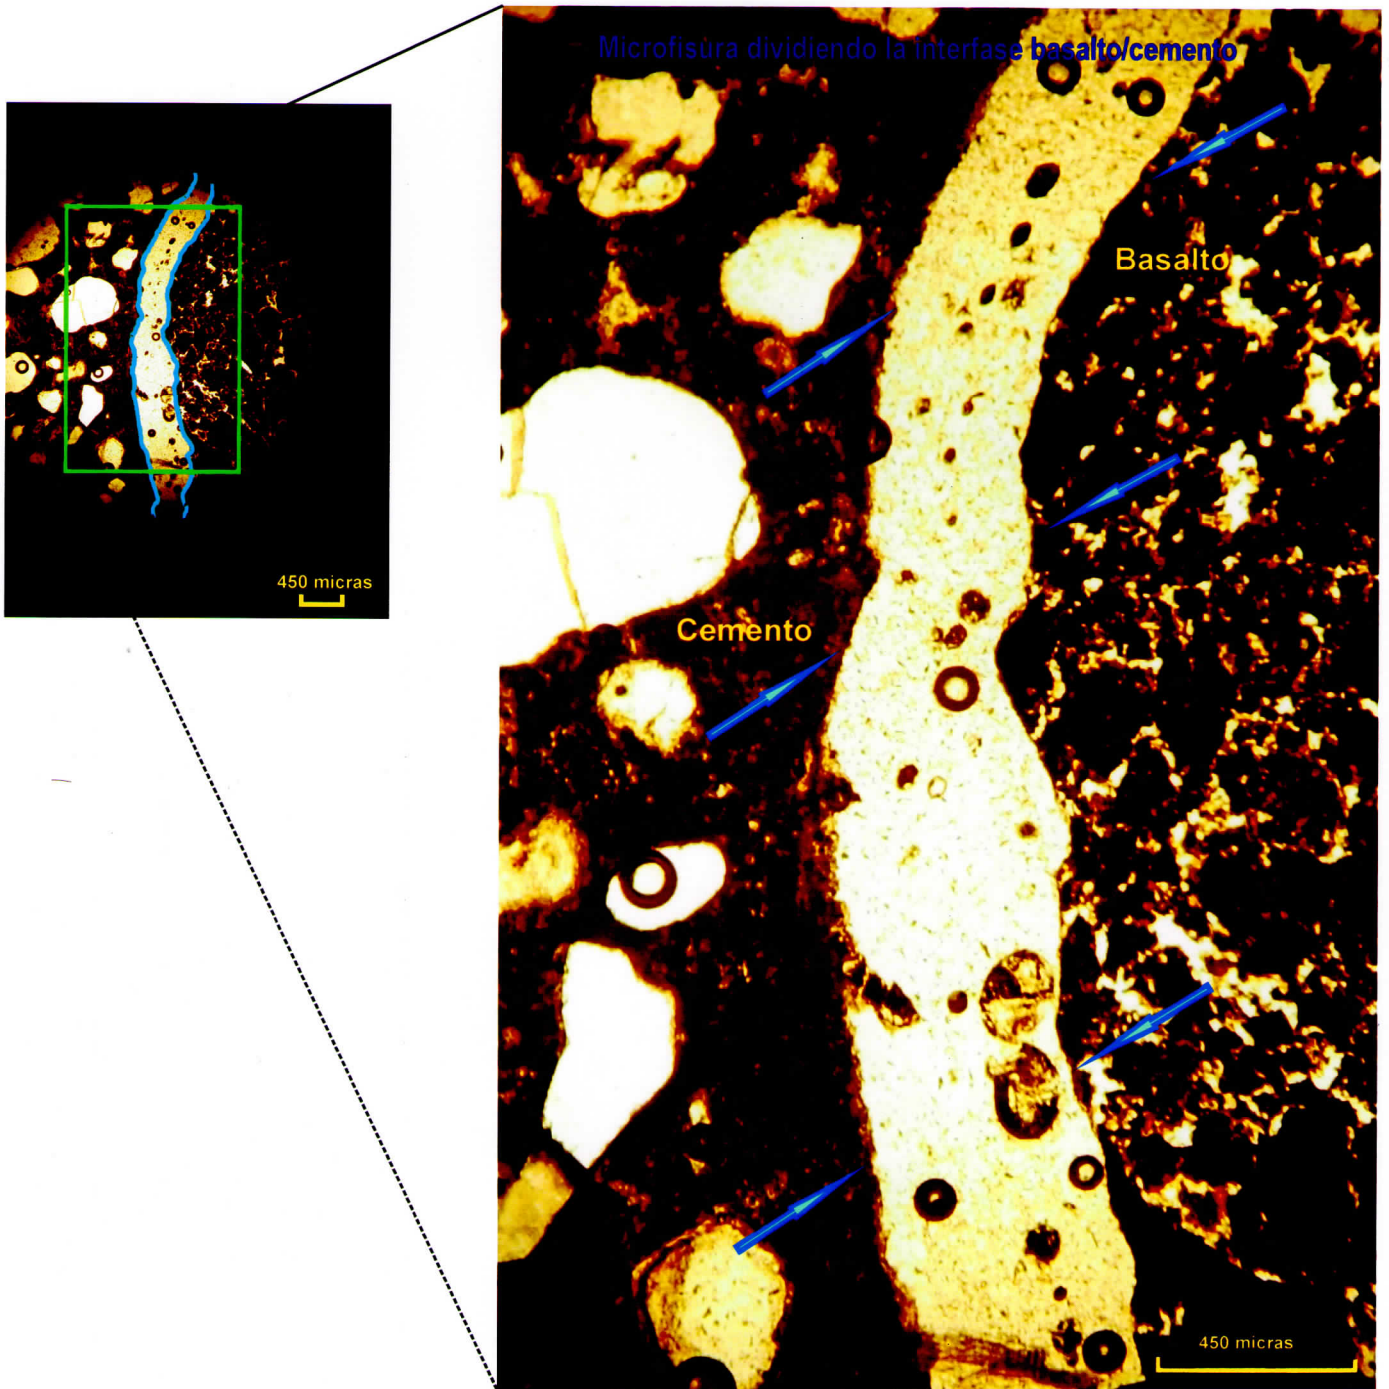
OBSERVACIONES MICROSCOPICAS (hoja 2)

La línea azul de la fotografía (A), muestra una clara discontinuidad generada por un gel solidificado. La disposición textural de tipo *perigranular*, sugiere que estas discontinuidades podrían ser simultáneas al fraguado del hormigón cuando la interfase agregado - cemento está más dispuesta a receptor líquidos o geles, que posteriormente pudieran ganar volumen. La misma fractura aumentada, se la observa en la fotografía (B), donde la disposición textural se la ve aún más clara (sin línea azul). La fotografía (C), muestra un agregado de cuarzo criptocristalino, el cual es abundante en el testigo analizado. En la fotografía (B) se indican (ej: # 0,420 mm) la dimensión, en su ancho, de la discontinuidad analizada.

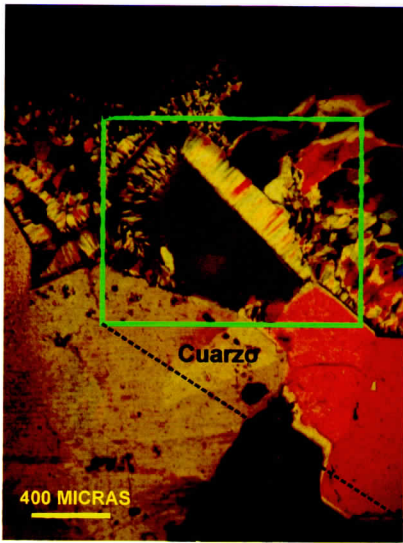
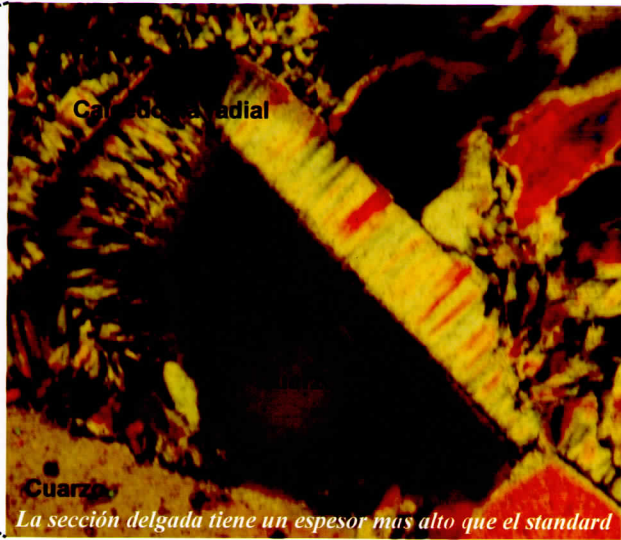
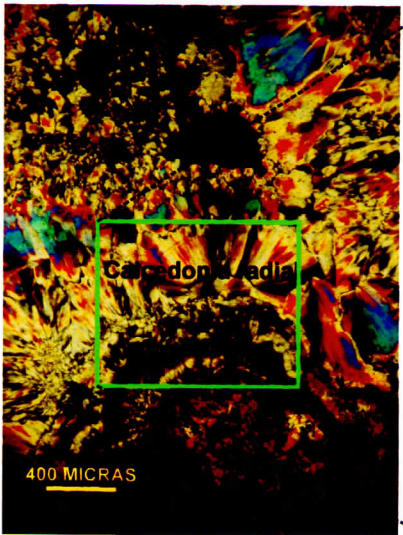
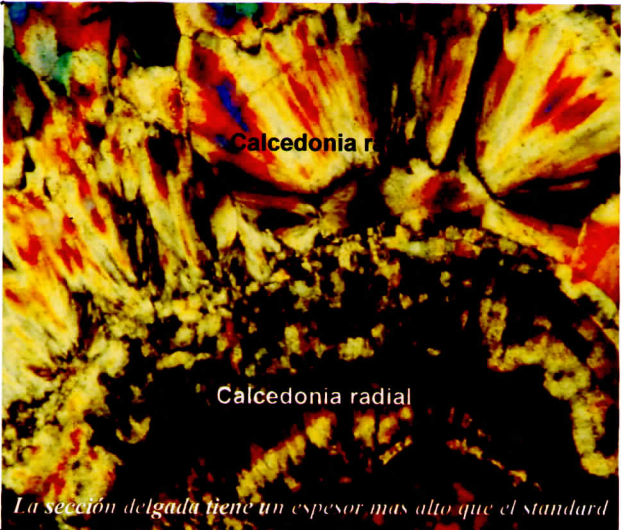
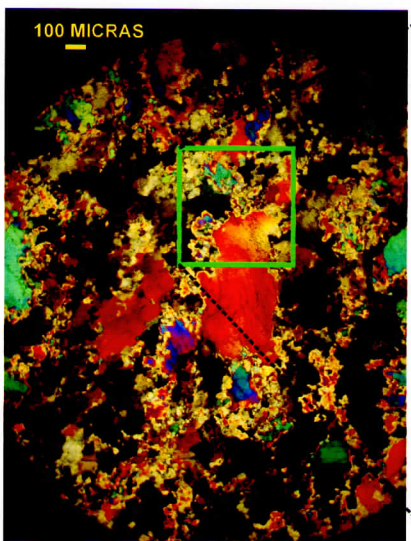
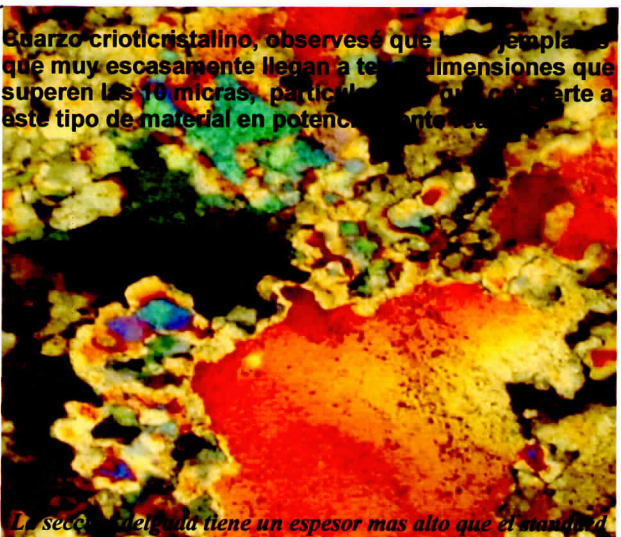
OBSERVACIONES MICROSCOPICAS (hoja 3)

Cuarzo criotricristalino, observese que los ejemplares que muy escasamente llegan a tener dimensiones que superen los 10 micras, particularmente en cuanto a este tipo de material en potencia reactiva.

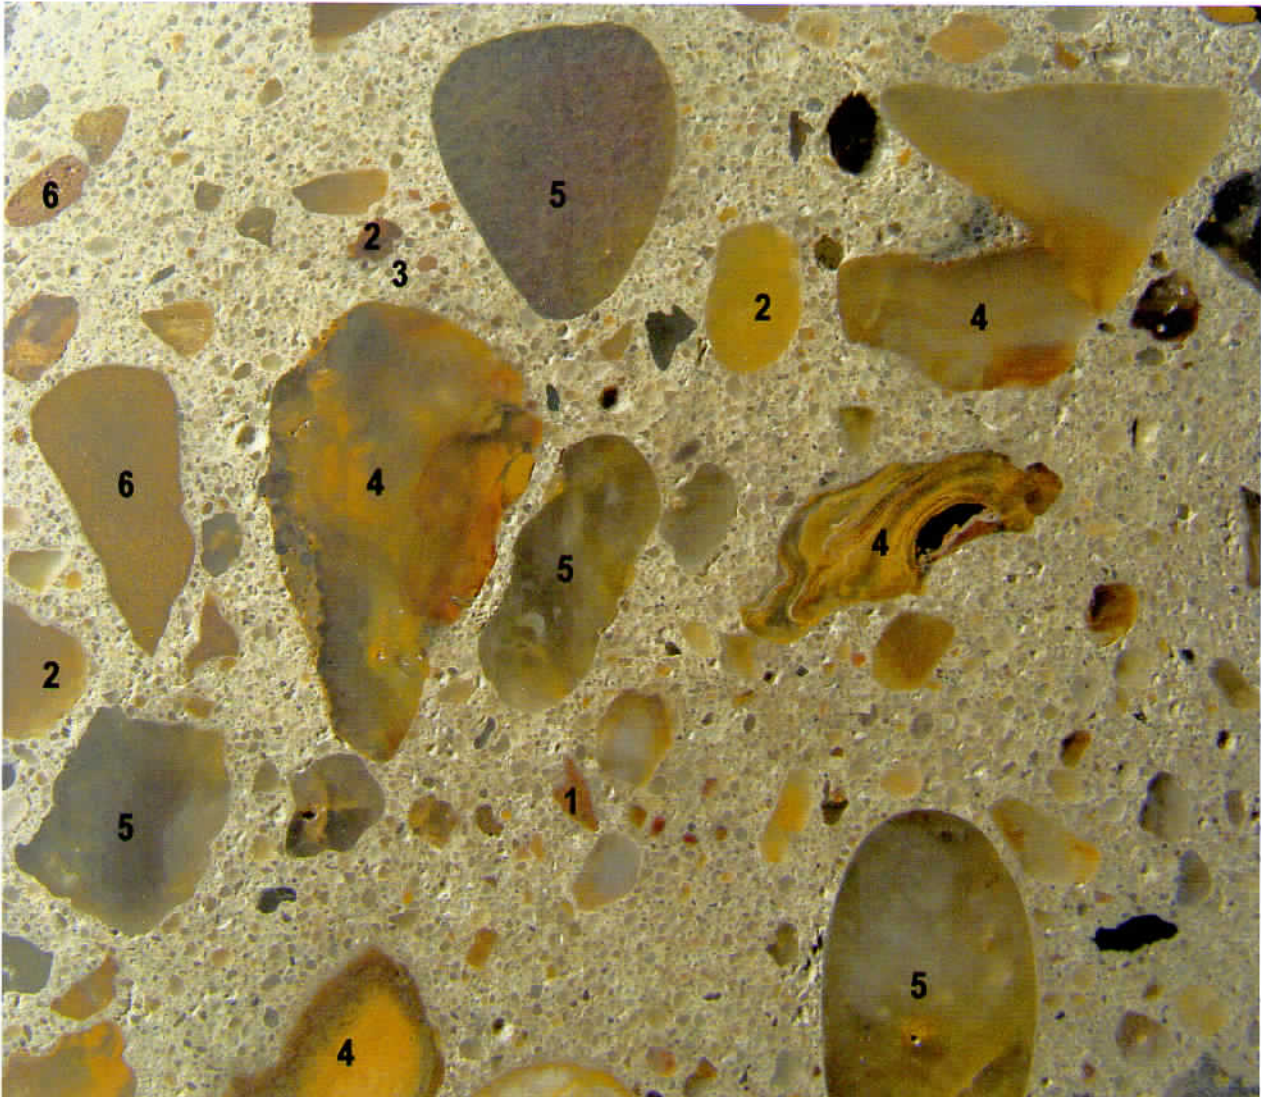
Indice litomineralógico del testigo PGA 3

- 1- Basalto. *Con alto grado de oxidación férrica*
- 2- Cuarzo criptocristalino. *Potencialmente reactivo-RAS*
- 3- Hematitas y magnetitas. *Baja resistencia a la compresión*
- 4- Calcedonia radial. *Potencialmente reactiva-RAS*
- 5- Calcedonia masiva. *Potencialmente reactiva-RAS*
- 6- Arenisca de grano fino, *posee componentes limosos.*

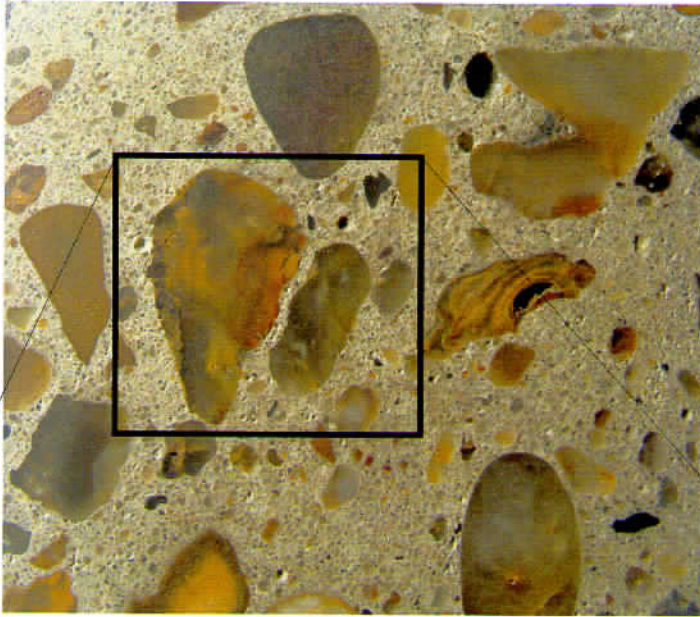
Incipientes reacciones perigranulares *PGA 3*

El testigo analizado no presenta microfisuraciones visible, por el contrario se observan incipientes reactividades perigranulares en casi todos los individuos silíceos, tales como 2 - 4 y 5. Las flechas azules indican tal fenómeno. Esto se observó en análisis anteriores.

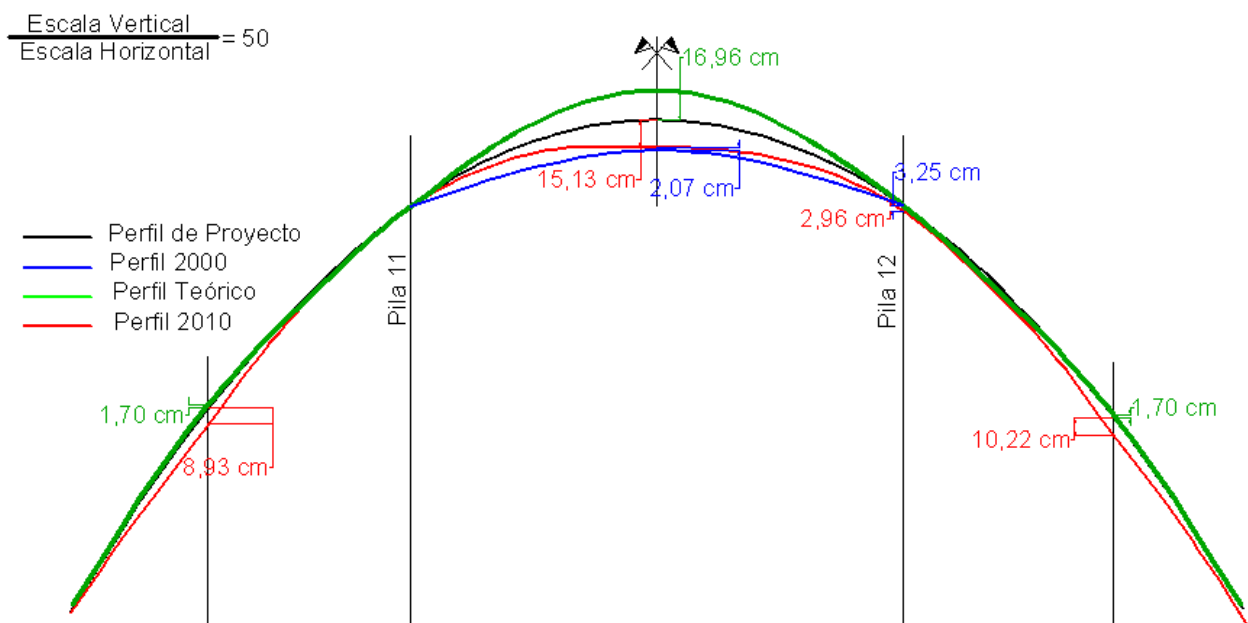
Figura 4. Superposición de Perfiles longitudinales.

- La diferencia de cotas que se observan entre la nivelación de proyecto y la nivelación actual podría atribuirse a defectos en el proceso constructivo del puente principal, que se encuentran dentro de límites razonables en relación a la envergadura de la estructura.

- Cabe destacar que no se observaron, en los distintos elementos que conforman el puente principal del PGA, fisuras, grietas o indicios de la ocurrencia de flechas significativas en el tablero, lo que concuerda con las estimaciones realizadas.
