**Informe de Evaluación del Puente Libertador
General San Martín Conexión internacional
Puerto Unzué (Argentina) - Fray Bentos (Uruguay)**

Informe Final

Diciembre de 2010

Obra: “Contratación de Servicios de Consultoría para realizar una inspección Principal de los Puentes General Artigas y Libertador Gral. San Martín, ambos sobre el río Uruguay u bajo la administración de la Comisión Administradora del Río Uruguay”

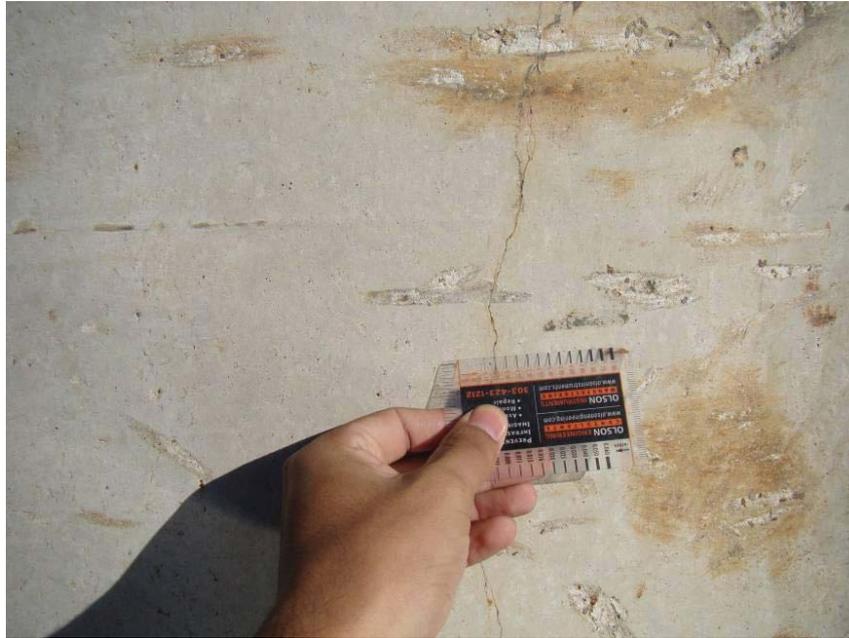
Las pilas constituidas por dos columnas circulares con viga dintel, pertenecientes al viaducto argentino, presentan fisuras verticales de espesores máximos iguales a 0.2 mm, distribuidas en toda la circunferencia, tal como se observa en la Figura 3. La distribución y dirección de estas fisuras, junto con el análisis del esquema estático del puente y la geometría de las pilas, indican que la aparición de las mismas no respondería a un mal comportamiento o deficiencia estructural del puente. Esto es debido a que las fisuras no están alineadas con la trayectoria de los esfuerzos principales que se espera en las columnas de los viaductos.

Figura 3. Vista de una fisura en la Columna 2 de la Pila 38.

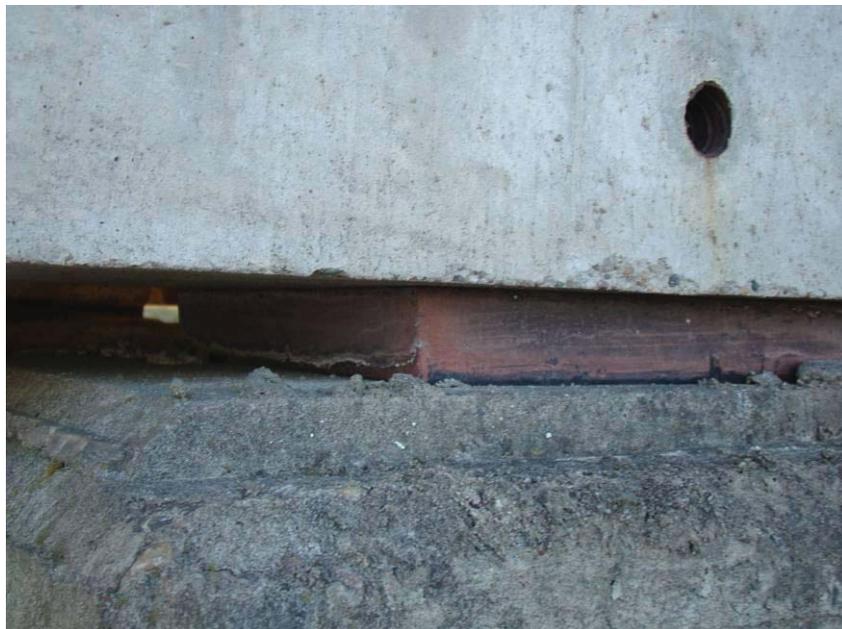
Los dispositivos de apoyo de neopreno del puente lucen en buenas condiciones generales de conservación, tanto en los viaductos como en el puente principal. Cabe destacar, que algunos paquetes de neopreno muestran fisuras en la goma de recubrimiento del paquete de apoyo, a pesar de lo cual no se observan signos de mal funcionamiento. Estas fisuras podrían profundizarse en el tiempo lo que conduciría a una reducción del confinamiento del neopreno y esto podría afectar el normal desempeño del dispositivo. Por este motivo, más adelante en este informe, se recomienda realizar una nueva inspección de estos elementos a intervalos regulares. En la Figura 6 se ilustra la situación señalada para un aparato de neopreno de pila 49 y 47.

Figura 6. Apoyo sobre la pila 49 (Viaducto Argentino).

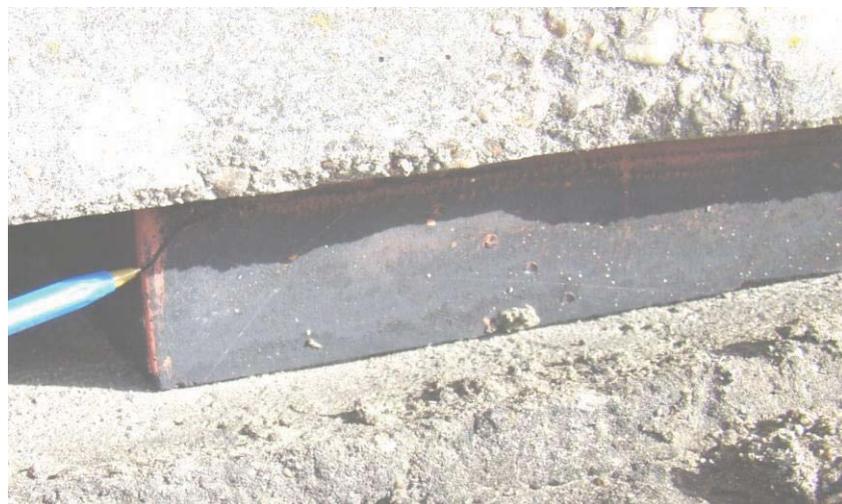
Figura 7. Apoyo sobre la pila 47 (Viaducto Argentino).

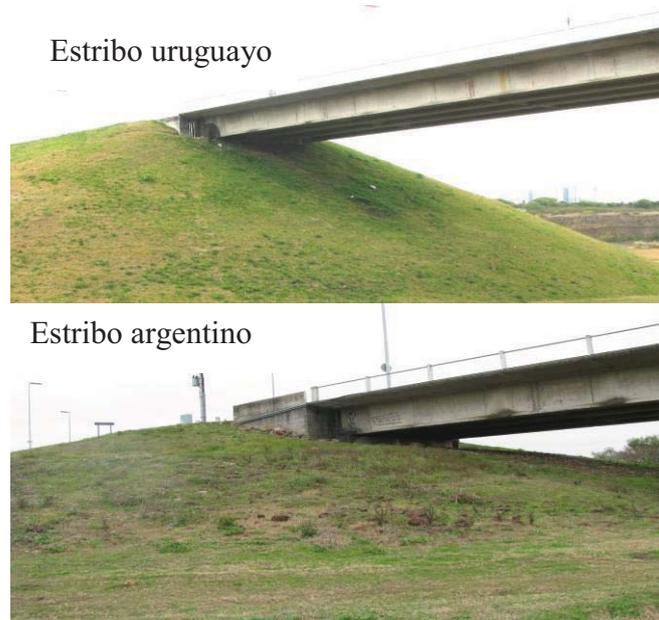
Figura 12. Vegetación de los terraplenes de acceso.

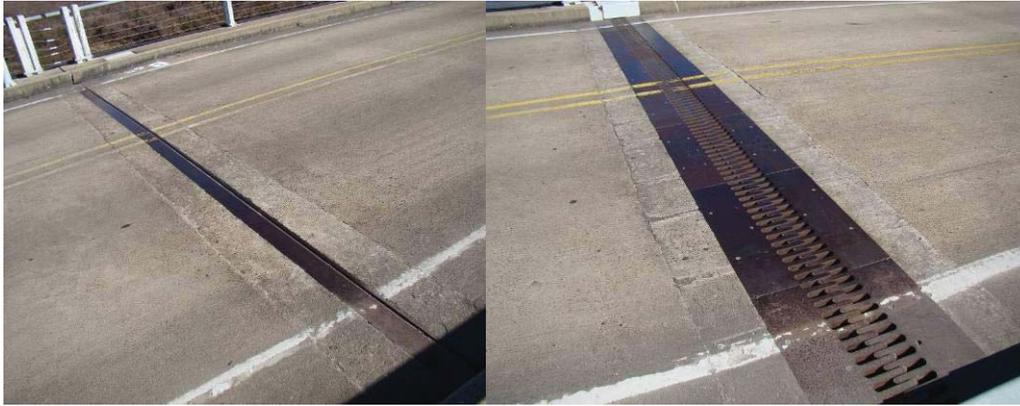
Los dispositivos de juntas de dilatación, tanto en el puente principal como en sus viaductos, se encuentran en buen estado de conservación general, tal como se observa en la Figura 14.

Figura 14. Dispositivos de juntas de dilatación.

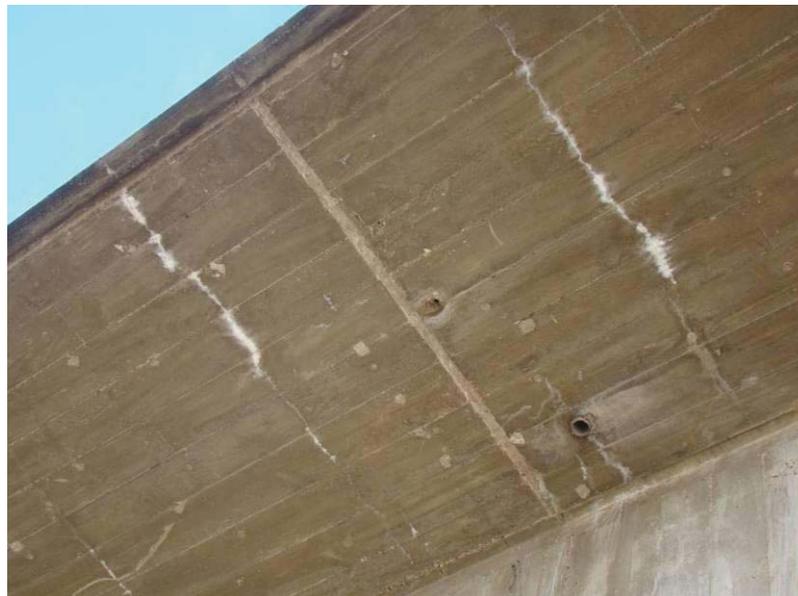
Las veredas peatonales, tanto en la cara superior como la cara inferior, se encuentran en buen estado de conservación. En los tramos correspondientes al puente principal se observaron fisuras en la cara inferior de las losas de vereda, orientadas según la dirección perpendicular al desarrollo del puente, tal como se observa en la Figura 15. El espesor de estas fisuras no supera los 0.3 mm. Las barandas peatonales metálicas se encuentran en buen estado. No se observaron abolladuras ni oxidación o corte de alguno de sus cables.

Figura 15. Fisuras en cara inferior de vereda.

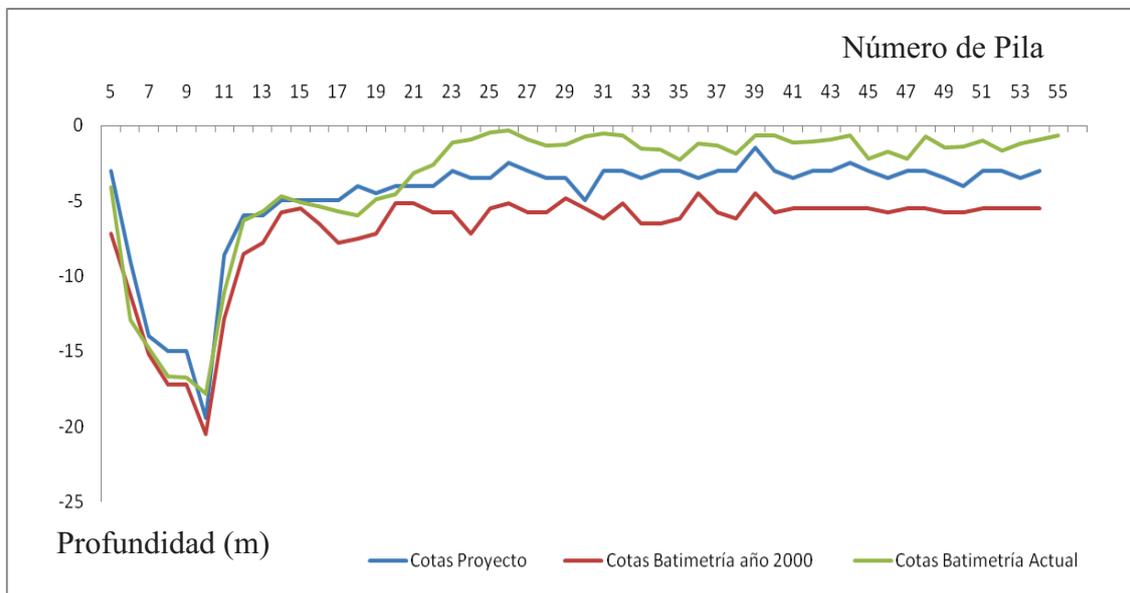
Figura 27. Gráfica del perfil del lecho del Río Uruguay aguas arriba del puente para las batimetrías analizadas.

Como se observa en la Tabla 9 y en las gráficas de la Figura 27 y Figura 28, la forma y profundidad del lecho del Río Uruguay no ha sufrido modificaciones significativas en relación al perfil utilizado para el proyecto del puente. A lo largo del puente se observa una zona de socavación, correspondiente al cauce principal del río (desde la pila 5 a la 20) con un descenso máximo del lecho igual a 4,13 m en coincidencia con la Pila 18. También se observa una zona de sedimentación, correspondiente al viaducto argentino (desde la pila 20 a 56) con un ascenso máximo del lecho igual a 4,25 m en coincidencia con la pila 30.

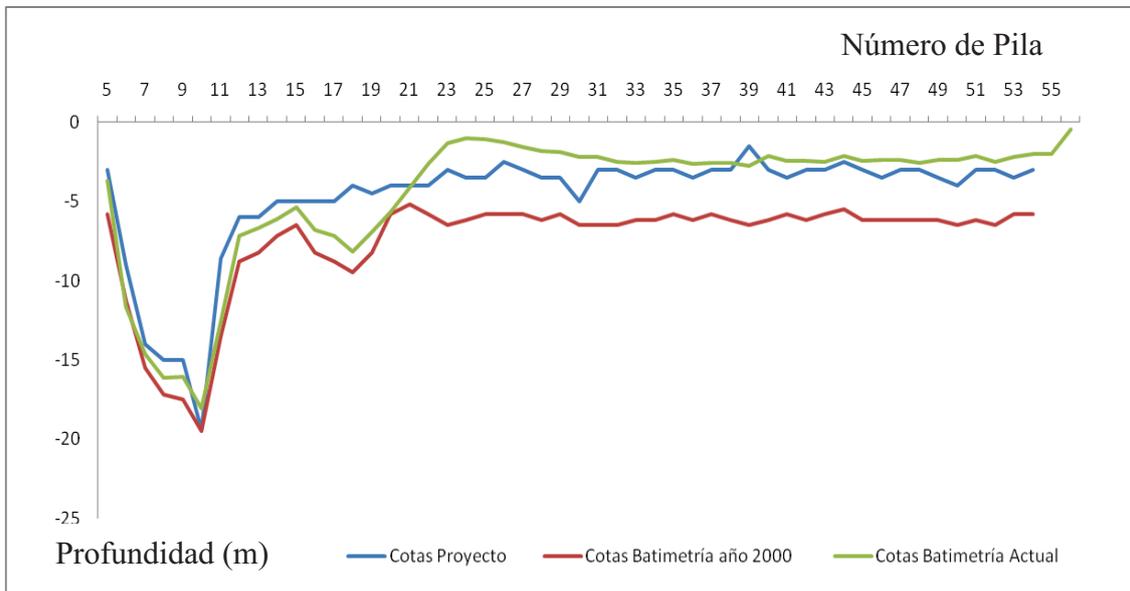
Figura 28. Gráfica del perfil del lecho del Río Uruguay aguas abajo del puente para las batimetrías analizadas.

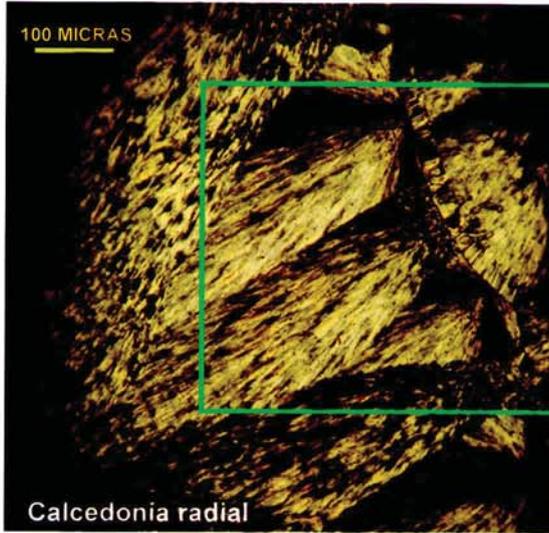
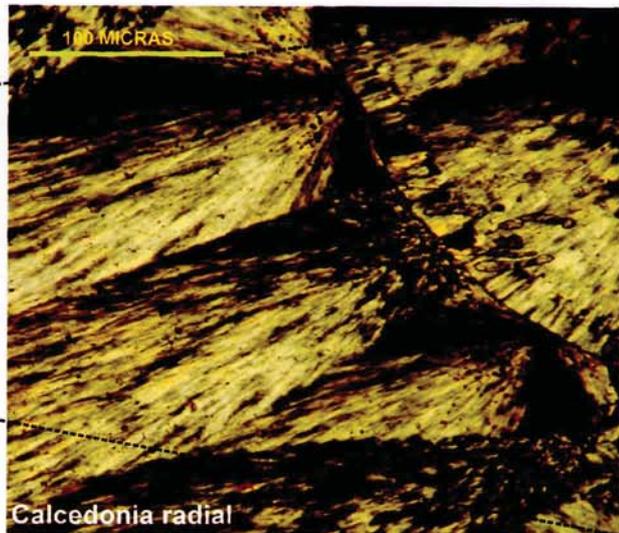
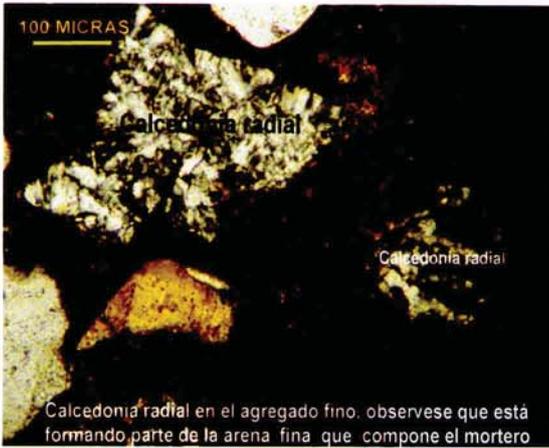
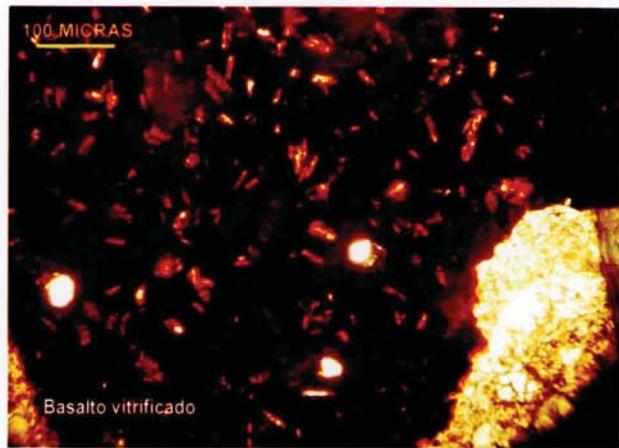
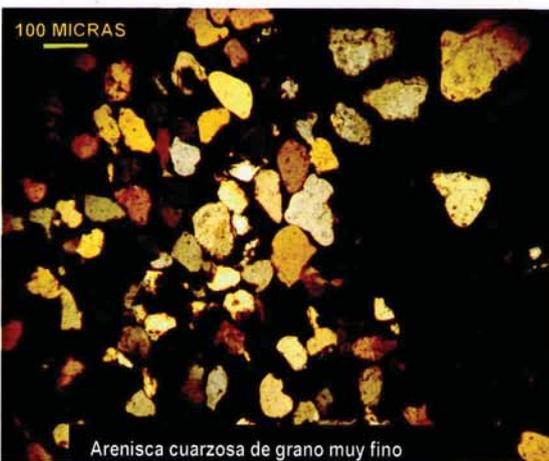
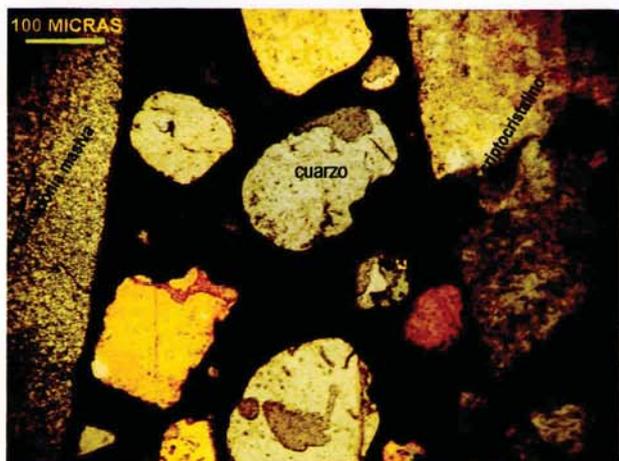
Minerales y rocas del agregado Gualeguaychú

La línea azul de la fotografía (A), muestra una clara discontinuidad generada por un gel solidificado. La disposición textural de tipo *perigranular*, sugiere que estas discontinuidades podrían ser simultáneas al fraguado del hormigón cuando la interfase agregado - cemento está más dispuesta a receptor líquidos o geles, que posteriormente pudieran ganar volumen. La misma fractura aumentada, se la observa en la fotografía (B), donde la disposición textural se la ve aún más clara (sin línea azul). En la fotografía (B) se indican (ej:# 0,091 mm) la dimensión, en su ancho, de la discontinuidad analizada.

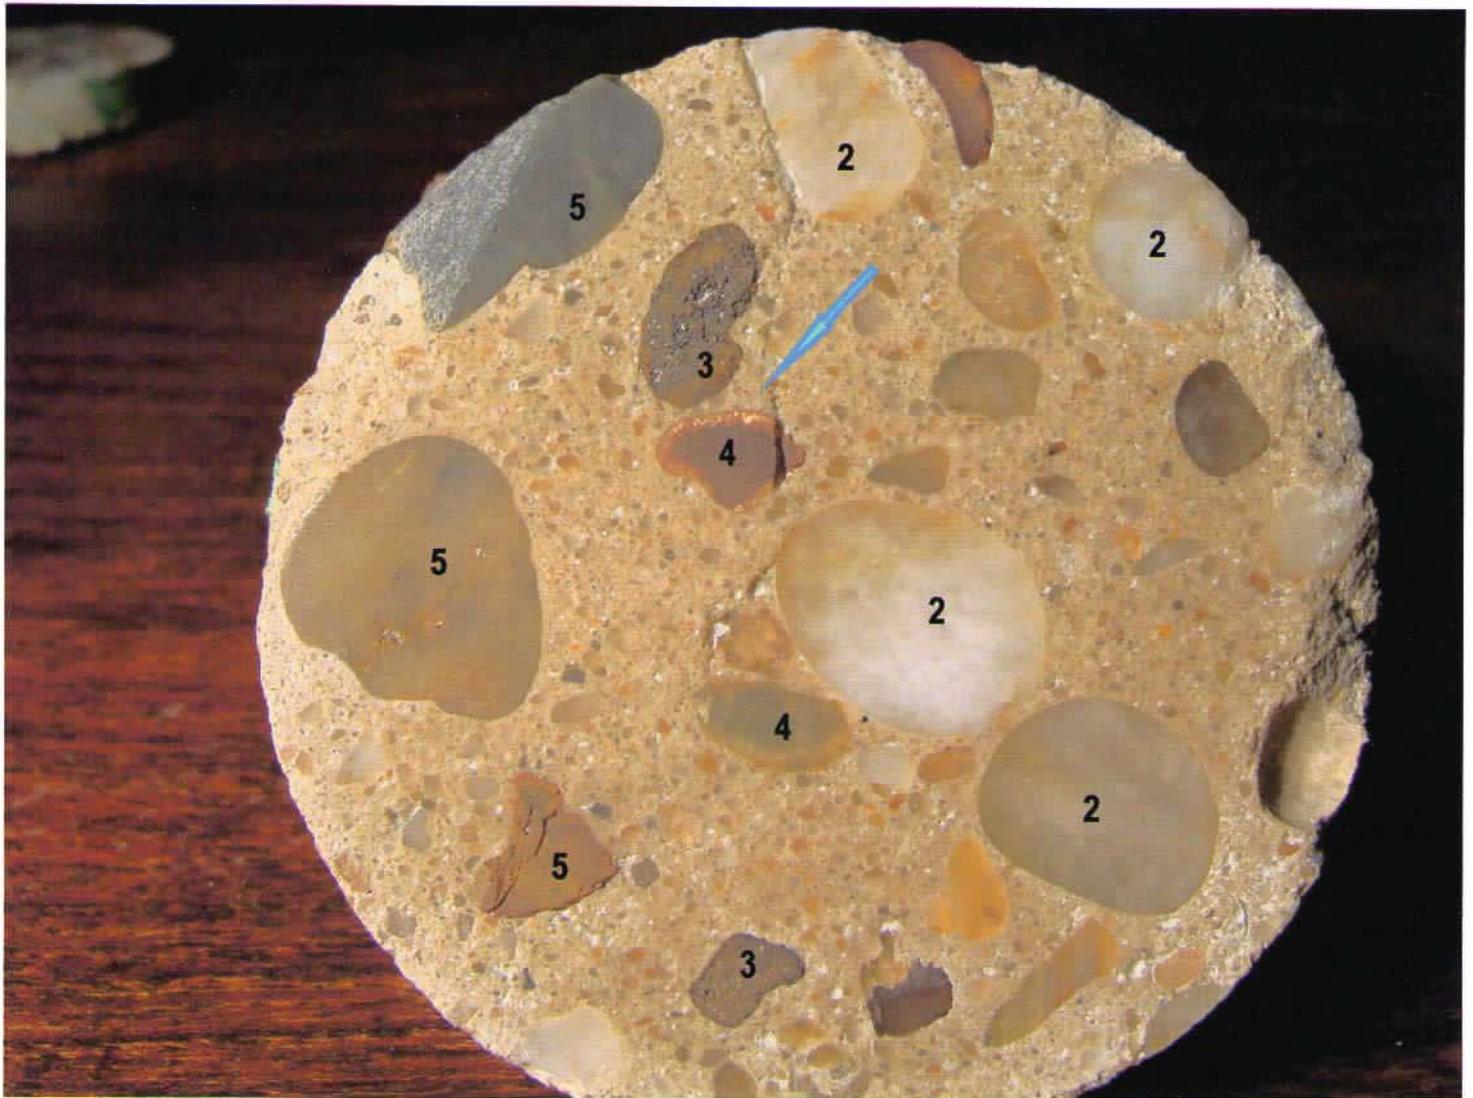
Indice litomineralógico del testigo PGSM 50

En la fotografía ampliada es posible observar tres individuos triturados favorecidos naturalmente por su fragilidad. a) Calcedonia masiva. Este individuo está visiblemente cruzado por una microfisura producto de presiones que teniendo en cuenta la fragilidad de la calcedonia, la rompe. En b), las roturas son más marcadas que en "a" y en el perigrano es posible observar una microfisuración que también rodea a la calcedonia radiada y muy triturada, en parte pulverizada "c". Las discontinuidades están sobresaltadas en azul.

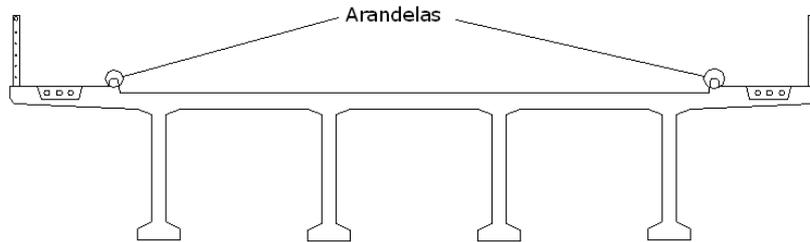
Figura 1. Esquema de la ubicación de los puntos fijos colocados sobre el tablero del PLGSM.

Para la nivelación del tablero del puente principal del PLGSM se dispusieron puntos fijos sobre los cordones de vereda, tal como se observa en la Figura 1. Dichos puntos servirán para que las futuras nivelaciones que se realicen se hagan sobre los mismos puntos, lo que facilita y agiliza la comparación de los resultados.

- Por último se recomienda realizar nivelaciones periódicas al tablero principal del PLGSM a fin de poder estudiar en detalle el comportamiento del mismo y corroborar las hipótesis formuladas. A estos efectos se recomienda utilizar los puntos fijos establecidos en este trabajo, lo que facilitará y estructurará las comparaciones de las nivelaciones.

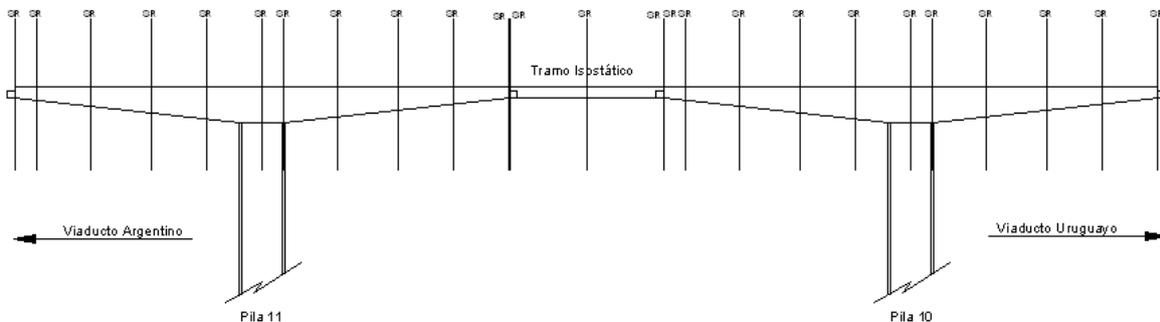
Figura 2. Esquema Puente Principal, se encuentran indicadas las secciones donde se tomaron mediciones de nivel.

Sobre el puente principal se relevaron los niveles de las progresivas coincidentes con los ejes de las pilas principales (Pila 10 y Pila 11), los niveles de cuatro progresivas intermedias a los extremos de los voladizos y el eje de pilas principales, y los niveles del centro y extremos del tramo isostático central. De esta manera, se nivelaron 50 puntos sobre el puente principal del PLGSM. El sentido de avance de la nivelación fue desde el Estribo Uruguayo hacia el Estribo Argentino. En la Figura 2 se observa un esquema de los puntos relevados sobre el puente principal.

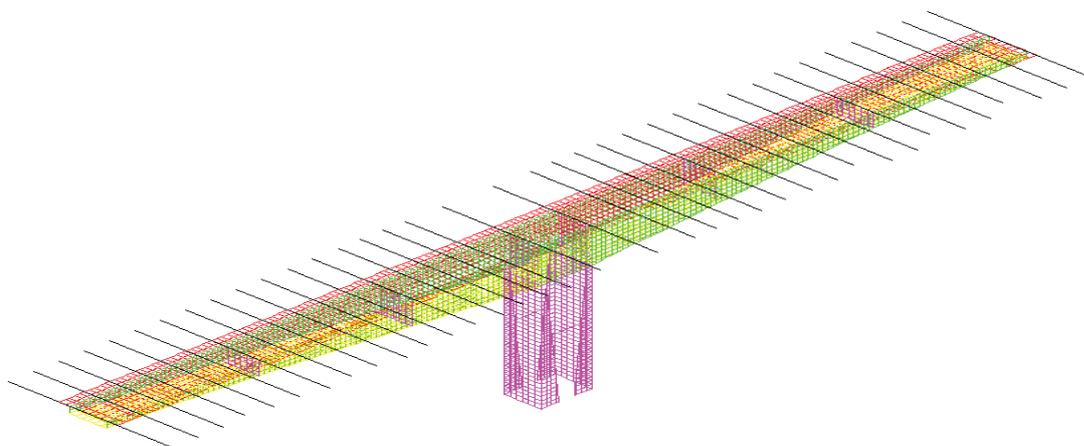
Figura 3. Modelo numérico desarrollado para el puente principal del PLGSM. Las líneas negras que se observan en el modelo representan las 36 secciones tomadas.

Para el estudio del comportamiento de la estructura del puente principal del PLGSM se desarrolló para este proyecto un modelo numérico de elementos finitos utilizando el programa SAP2000 v10. En el modelo se representaron las características geométricas de la estructura que figuran en los planos del proyecto del puente y se utilizaron las propiedades mecánicas de los materiales que se relevaron como parte de este trabajo (esto se informa por separado en el Informe de Evaluación del PLGSM). Además, se tuvieron en cuenta las acciones debido al pretensado, ya que el mismo contribuye a reducir las flechas ocasionadas por las cargas permanentes. Para una buena representación geométrica de la estructura se discretizó el modelo en 35 tramos. En la Figura 3 se observa una imagen del modelo numérico desarrollado.

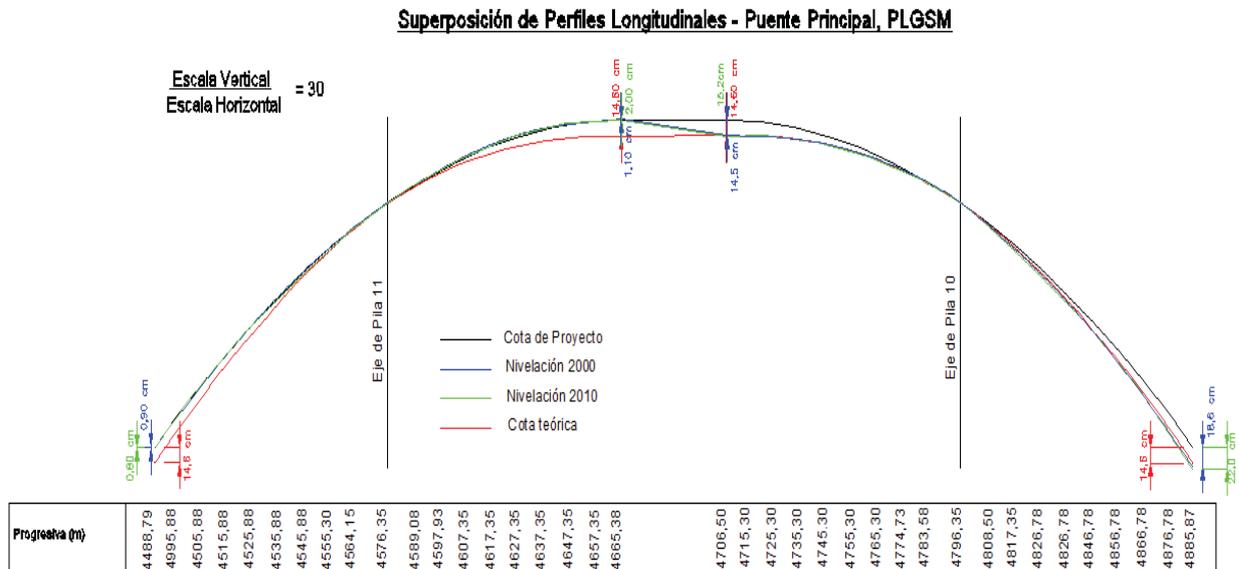
Figura 4. Superposición de Perfiles longitudinales

A continuación se presenta una gráfica donde se observa el perfil longitudinal correspondiente a la geometría de proyecto, el perfil longitudinal correspondiente a la nivelación realizada actualmente, el perfil longitudinal teórico que debería presentar el puente si la rasante al final de la construcción hubiera sido la de proyecto, y el perfil longitudinal del puente principal correspondiente a la nivelación realizada en el año 2000. En el gráfico se encuentran indicadas las diferencias de cota registradas entre las distintas nivelaciones.

Para realizar la comparación de los diferentes perfiles se tomó como punto fijo la Pila 10, independizando de este modo al tablero de las posibles deformaciones que podrían presentarse en las pilas.

- La comparación de la nivelación del tablero del puente realizada con las nivelaciones existentes pone en evidencia diferencias originadas durante la construcción del puente. A partir de los modelos realizados se concluye que estos defectos no tienen incidencia en el comportamiento del puente. Además las flechas debido a fluencia lenta de las vigas principales de hormigón estimadas se hallan dentro de valores razonables, para una estructura de más de 30 años de servicio y que se predijeron con éxito con los modelos numéricos elaborados en su momento.
