Informe de Relevamiento del Puente General Artigas

Conexión internacional entre las ciudades de Colón (Argentina) y Paysandú (Uruguay)

Informe Final

Noviembre de 2010

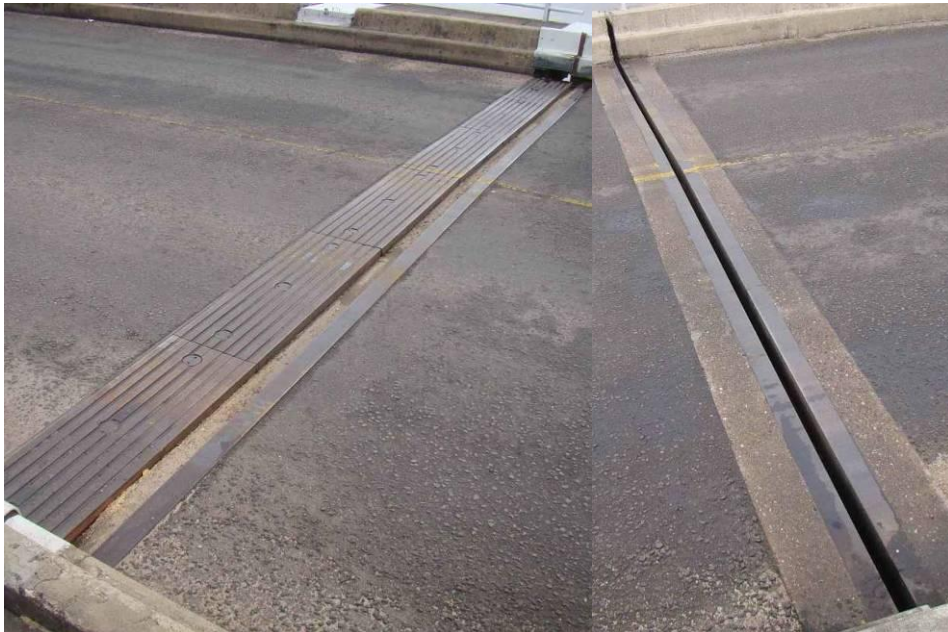
Los dispositivos de juntas de dilatación se encuentran en buen estado de conservación general (Figura 38). Los perfiles metálicos que componen la junta en las veredas peatonales presentan una leve oxidación, tal como se observa en la Figura 39.

Figura 38. Dispositivos de juntas de dilatación.

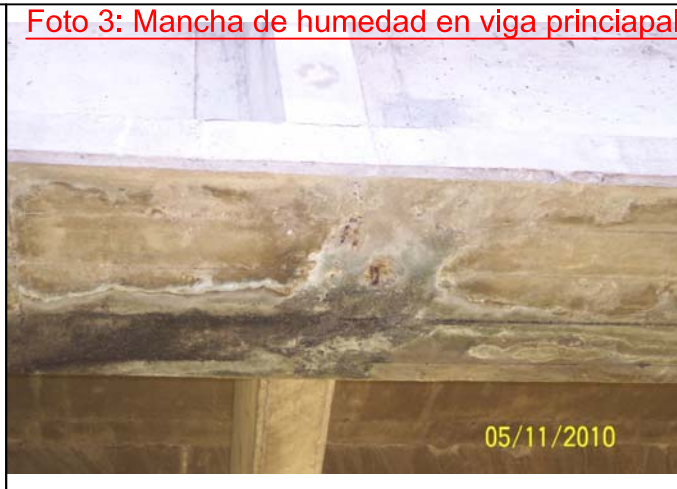
<p><u>Foto 3: Mancha de humedad en viga principal</u></p>

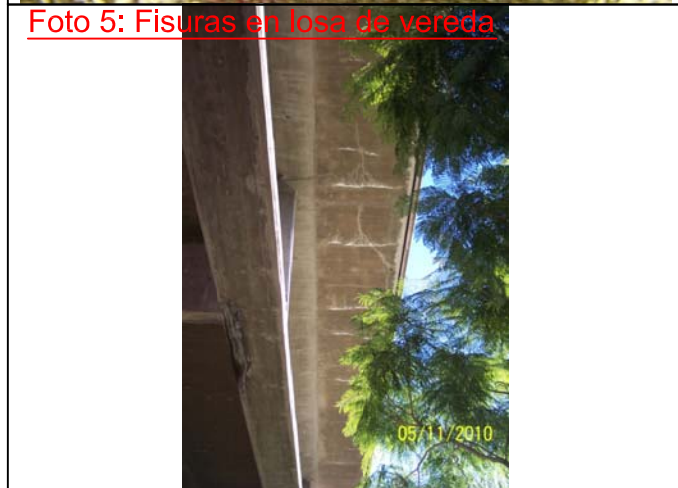
<p><u>Foto 4: Fisuras en losa de tablero</u></p>  
<p><u>Foto 5: Fisuras en losa de vereda</u></p>

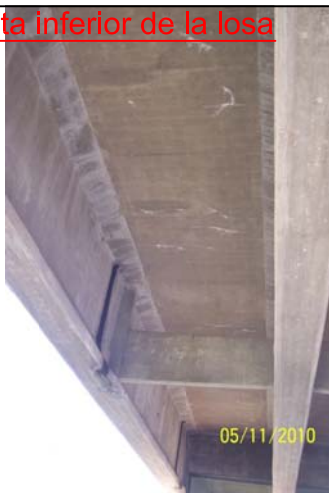
<p><u>Foto 1: Vista inferior de la losa</u></p>

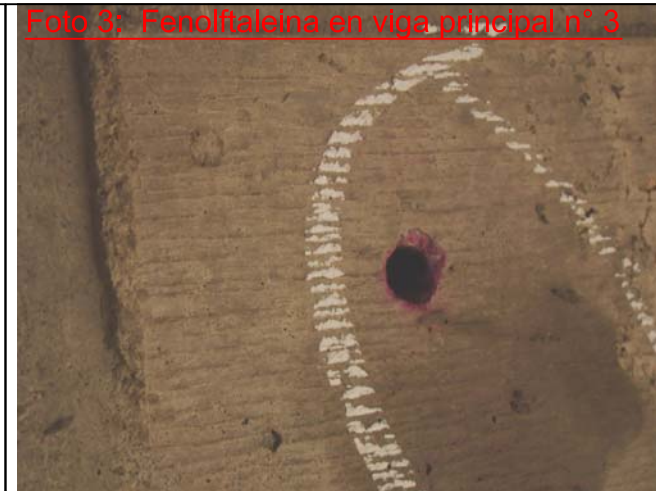
Foto 3: Fenolftaleina en viga principal n° 3

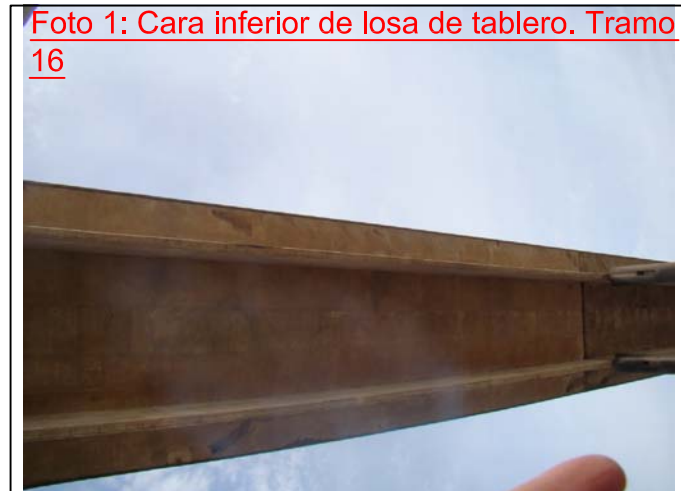
<p><u>Foto 1: Cara inferior de losa de tablero. Tramo 16</u></p>

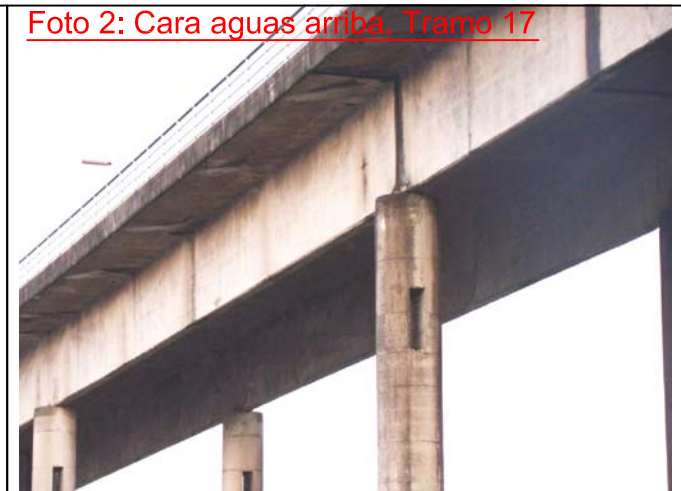
<p><u>Foto 2: Cara aguas arriba. Tramo 17</u></p>

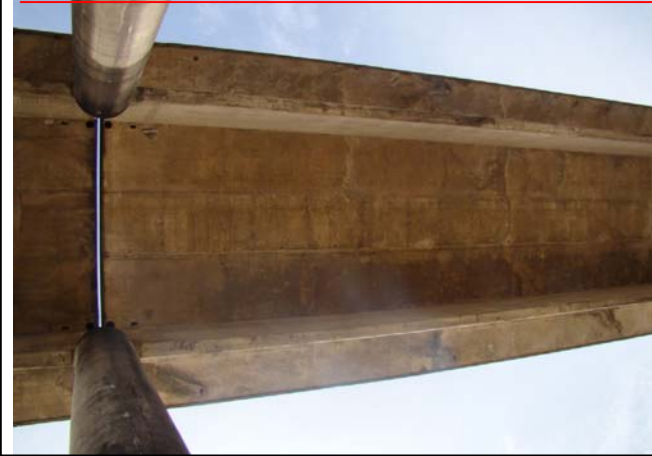
Foto 3: Cara inferior losa de tablero. Tramo 19

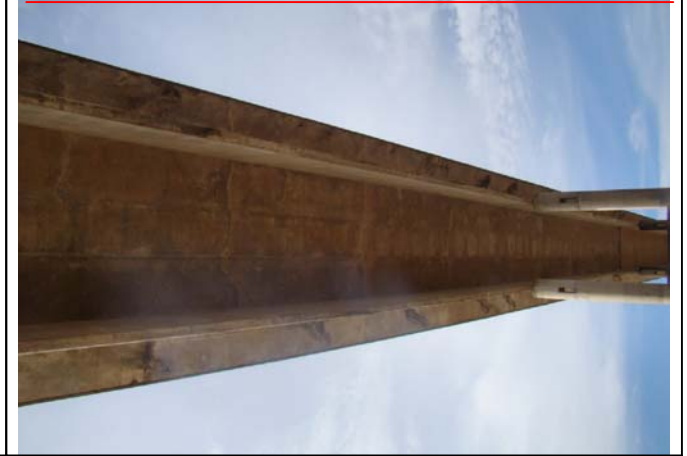
Foto 4: Cara inferior losa de tablero. Tramo 19

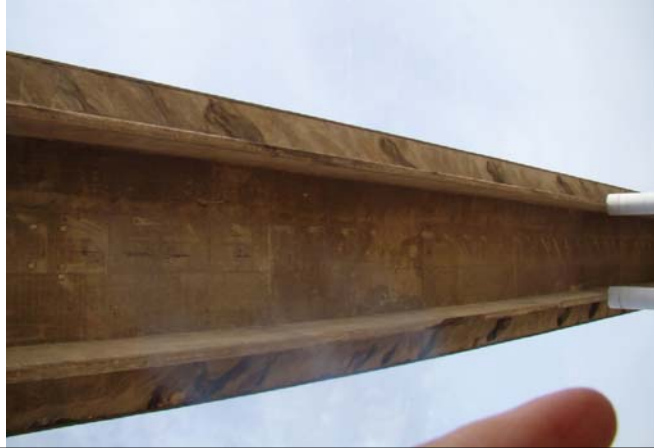
Foto 1: Cara inferior losa de tablero. Tramo 20

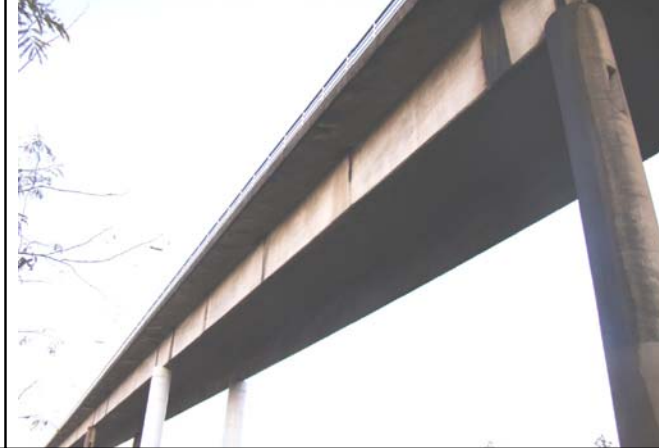
Foto 3: Vista aguas arriba. Tramo 21

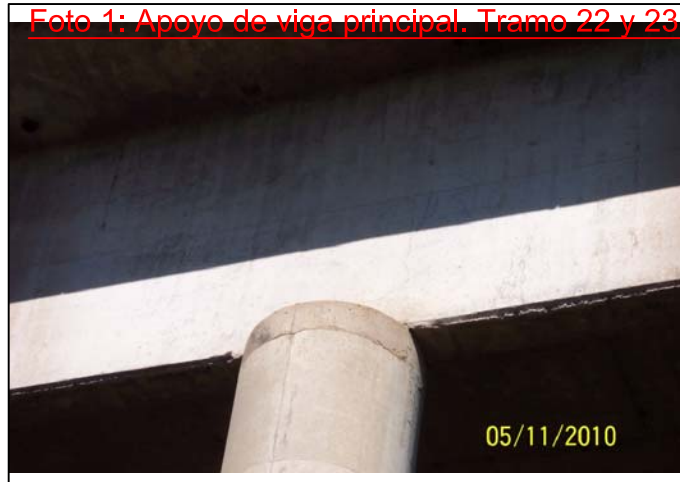
<p><u>Foto 1: Apoyo de viga principal. Tramo 22 y 23</u></p>

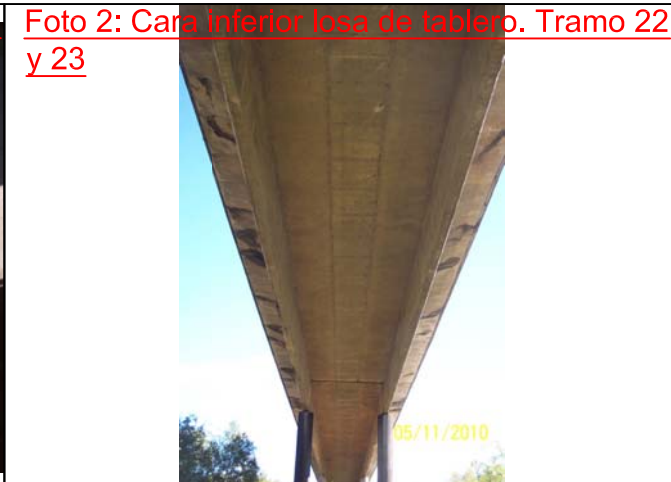
<p>05/11/2010</p>	<p><u>Foto 2: Cara inferior losa de tablero. Tramo 22 y 23</u></p>

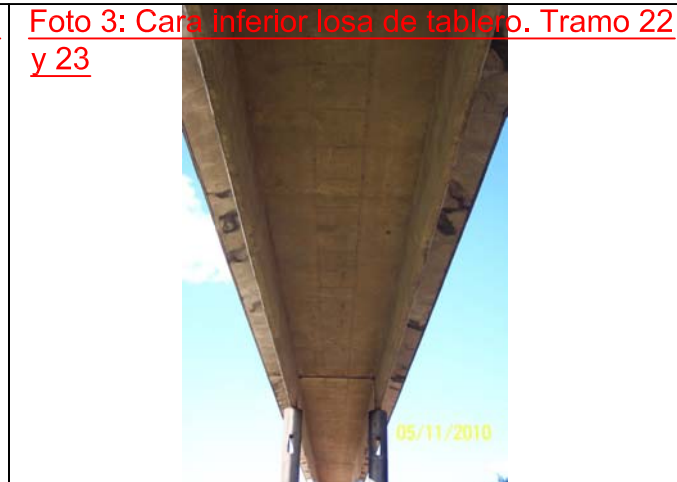
<p>05/11/2010</p>	<p><u>Foto 3: Cara inferior losa de tablero. Tramo 22 y 23</u></p>

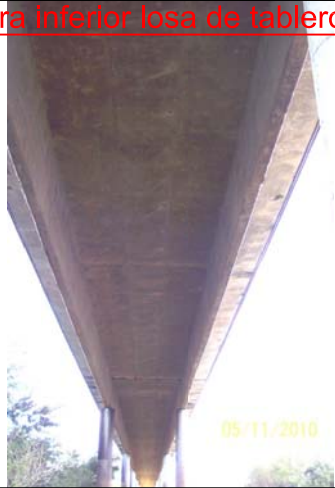
<p><u>Foto 1: Cara inferior losa de tablero. Tramo 24 y 25</u></p>

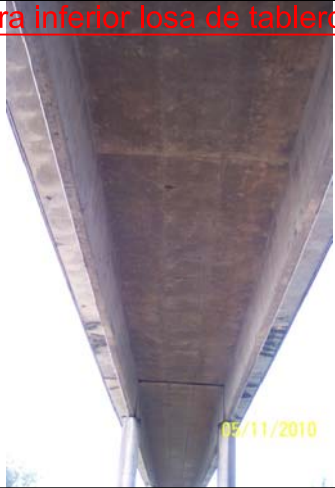
<p><u>Foto 2: Cara inferior losa de tablero. Tramo 24 y 25</u></p>

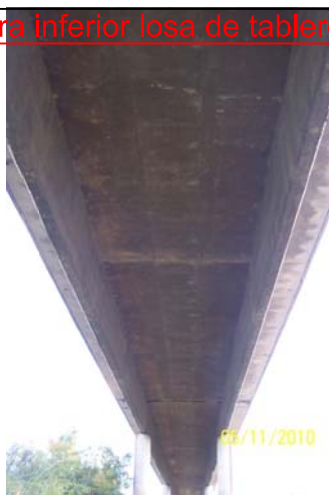
<p><u>Foto 1: Cara inferior losa de tablero. Tramo 28 y 29</u></p>

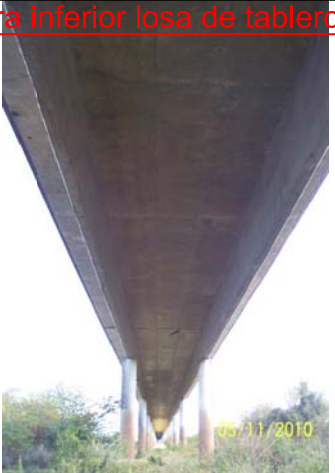
<p>Foto 1: <u>Cara inferior losa de tablero. Tramo 30 y 31</u></p>

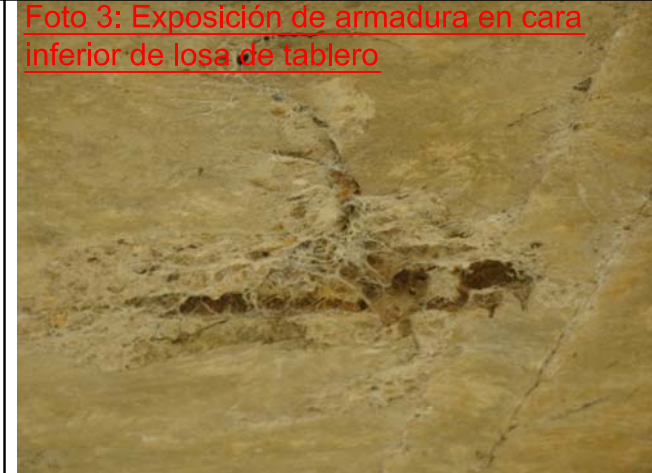
<p>Foto 3: <u>Exposición de armadura en cara inferior de losa de tablero</u></p>

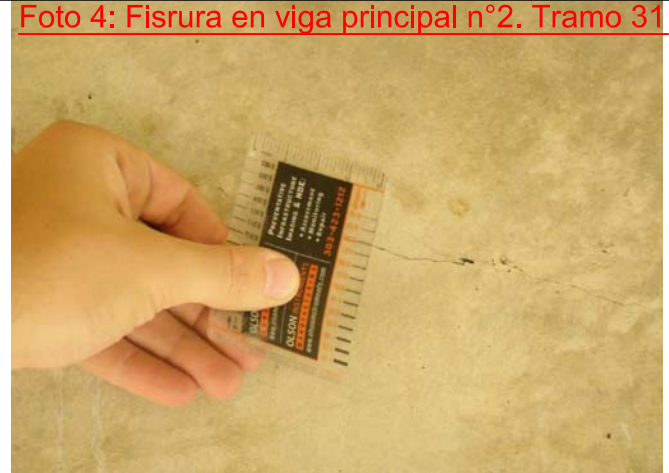
<p>Foto 4: <u>Fisura en viga principal n°2. Tramo 31</u></p>

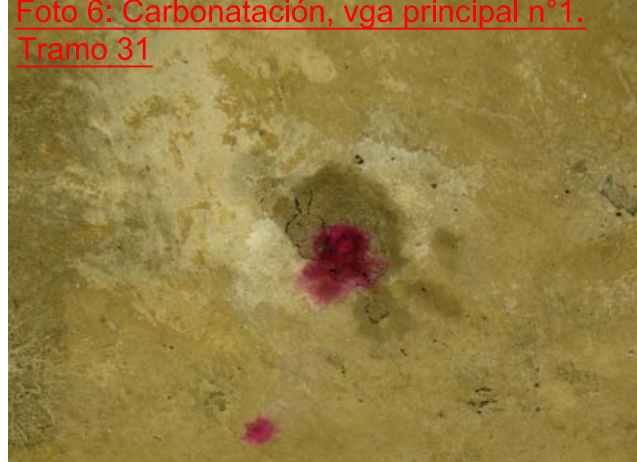
<p>Foto 6: <u>Carbonatación, vga principal n°1. Tramo 31</u></p>

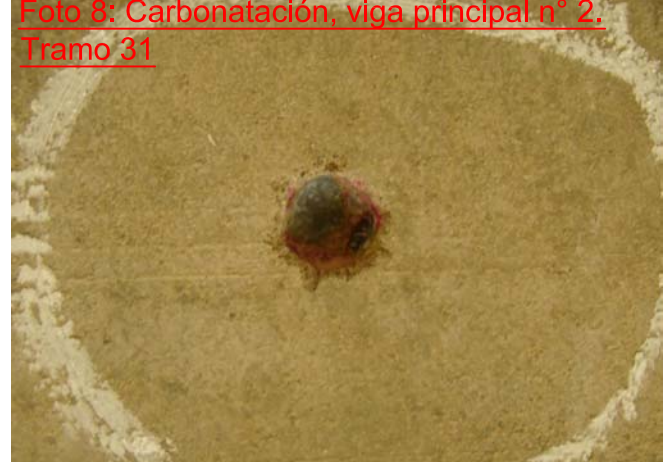
<p>Foto 8: <u>Carbonatación, viga principal n° 2. Tramo 31</u></p>

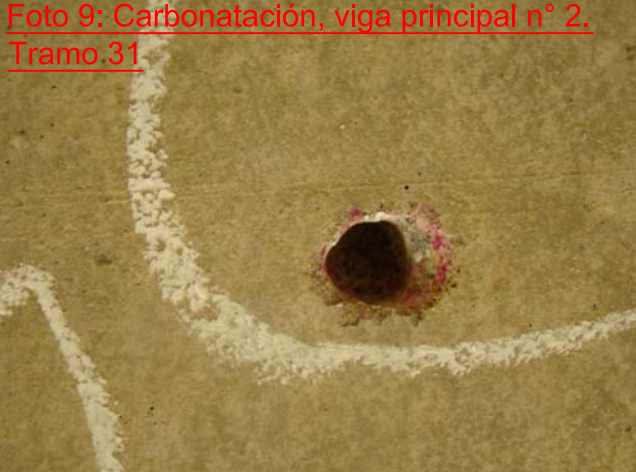
<p>Foto 9: <u>Carbonatación, viga principal n° 2, Tramo 31</u></p>

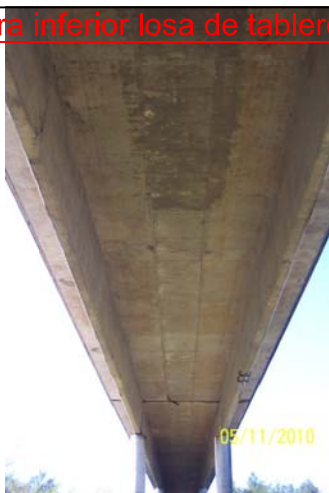
<p><u>Foto 1: Cara inferior losa de tablero, Tramo 32 y 33</u></p>

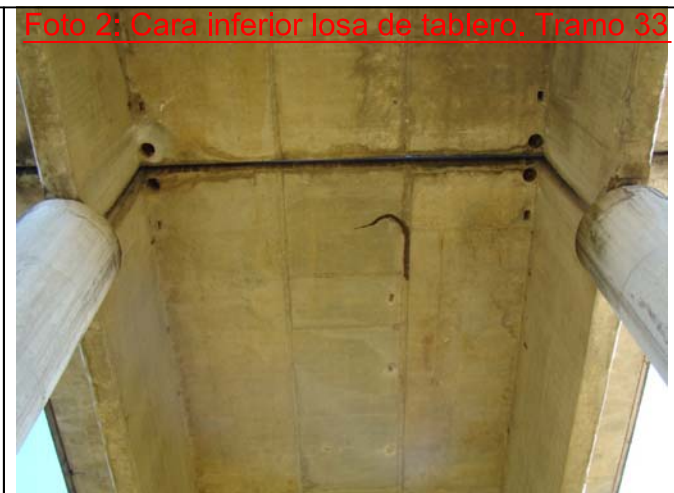
<p>05/11/2010</p>	<p><u>Foto 2: Cara inferior losa de tablero, Tramo 33</u></p>

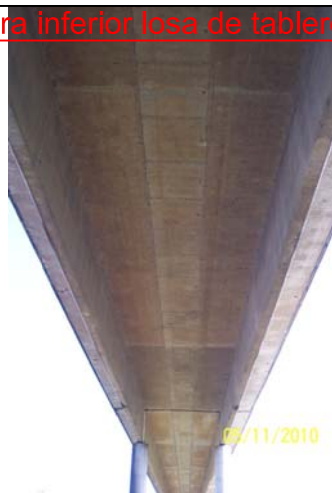
<p><u>Foto 1: Cara inferior losa de tablero. Tramo 34 y 35</u></p>

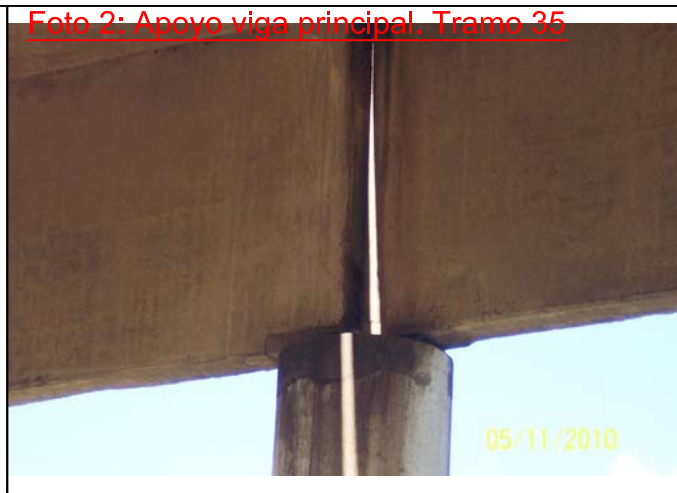
<p>05/11/2010</p>	<p><u>Foto 2: Apoyo viga principal. Tramo 35</u></p>

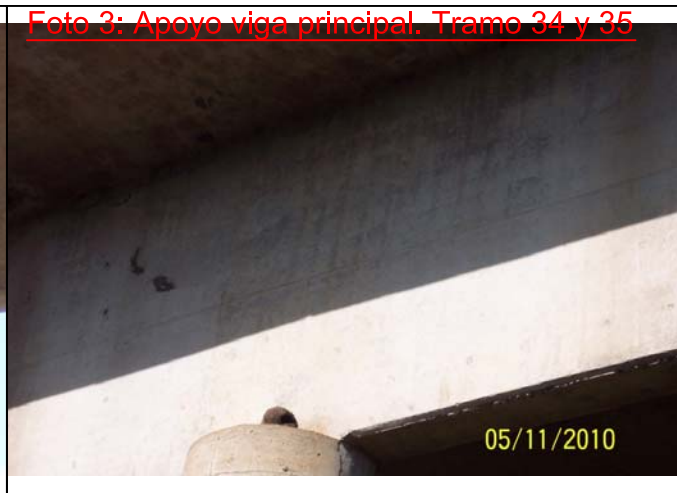
<p>05/11/2010</p>	<p><u>Foto 3: Apoyo viga principal. Tramo 34 y 35</u></p>

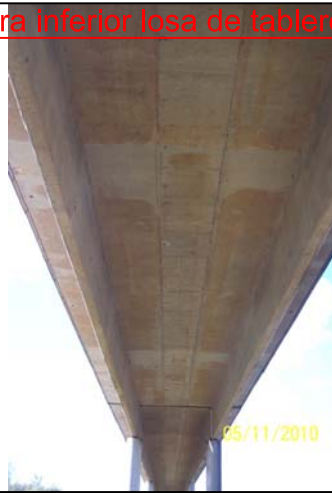
Foto 1: Cara inferior losa de tablero. Tramo 36 y 37

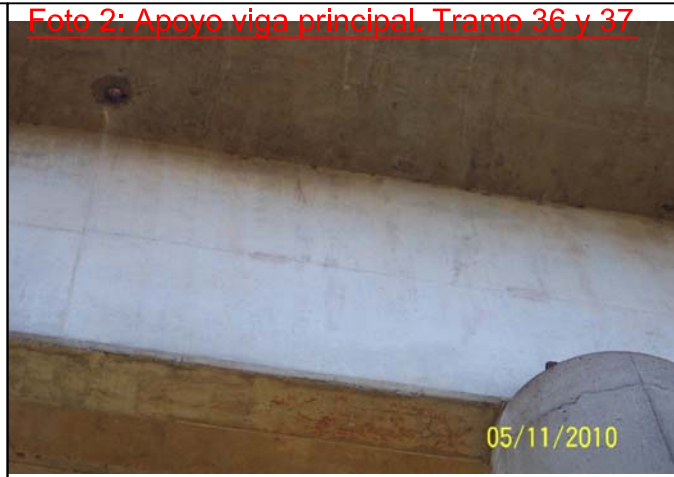
Foto 2: Apoyo viga principal. Tramo 36 y 37

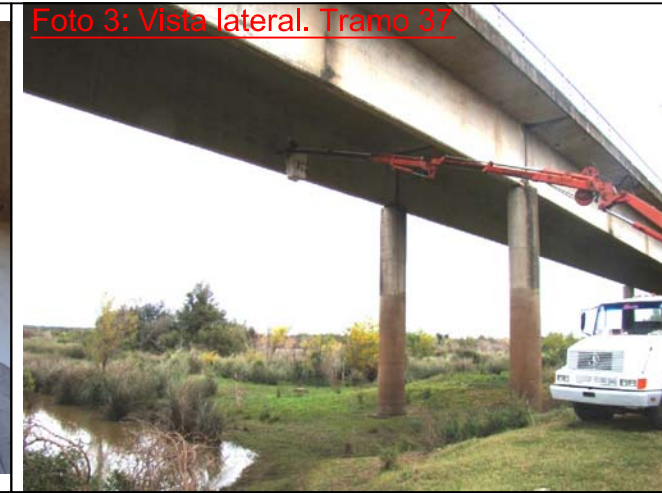
Foto 3: Vista lateral. Tramo 37

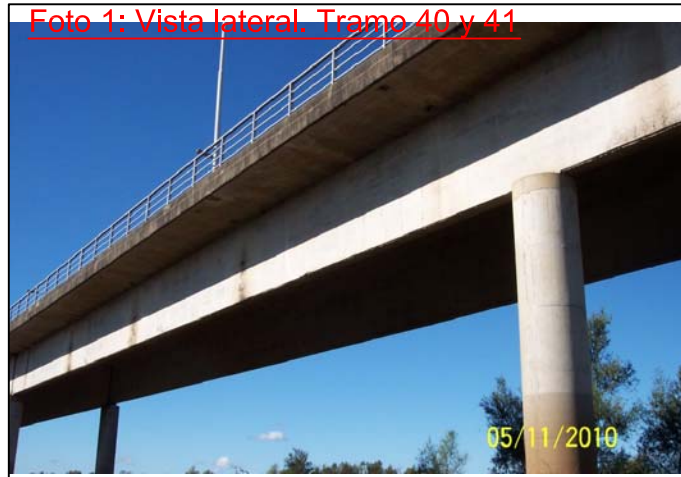
<p><u>Foto 1: Vista lateral Tramo 40 y 41</u></p>

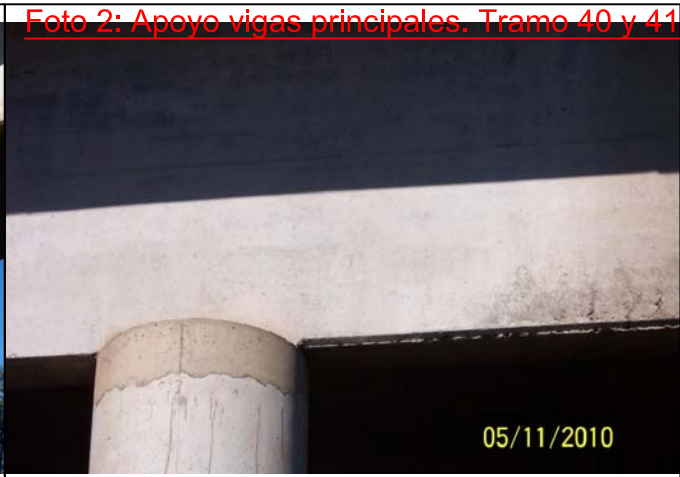
<p>05/11/2010</p>	<p><u>Foto 2: Apoyo vigas principales. Tramo 40 y 41</u></p>

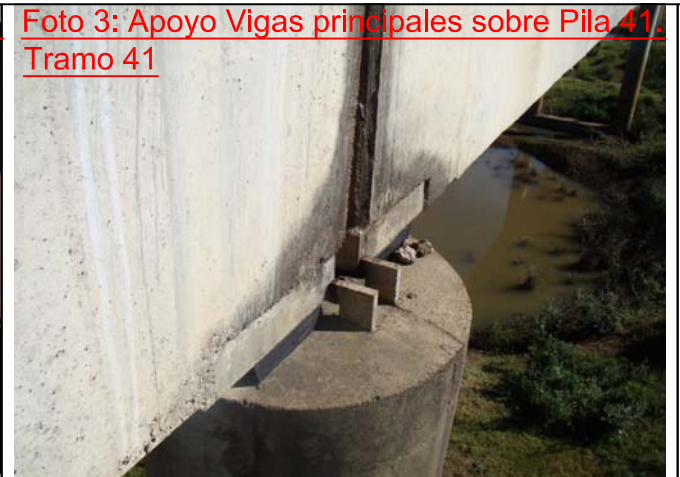
<p>05/11/2010</p>	<p><u>Foto 3: Apoyo Vigas principales sobre Pila 41, Tramo 41</u></p>

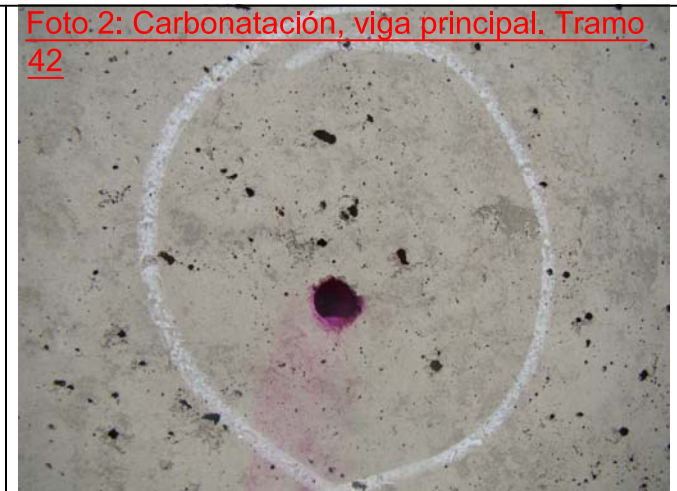
<p><u>Foto 2: Carbonatación, viga principal. Tramo 42</u></p>

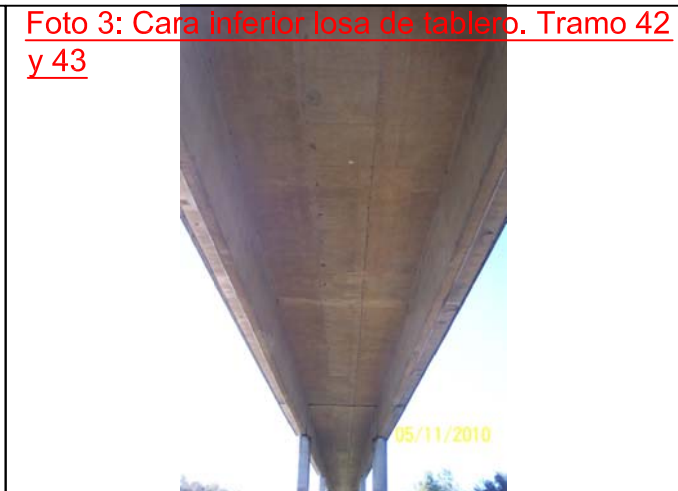
Comentarios: Se detectaron algunas fisuras y manchas de exudación en la cara inferior de la losa de tablero.

<p><u>Foto 3: Cara inferior losa de tablero. Tramo 42 y 43</u></p>

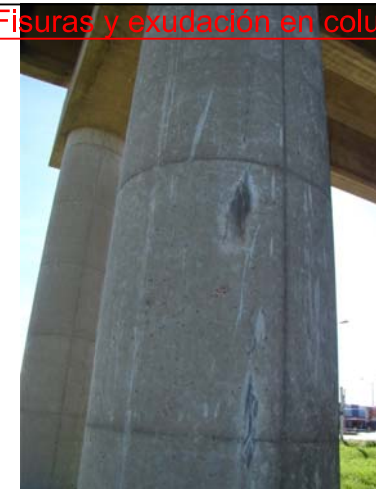
Foto 1: Fisuras y exudación en columna 1

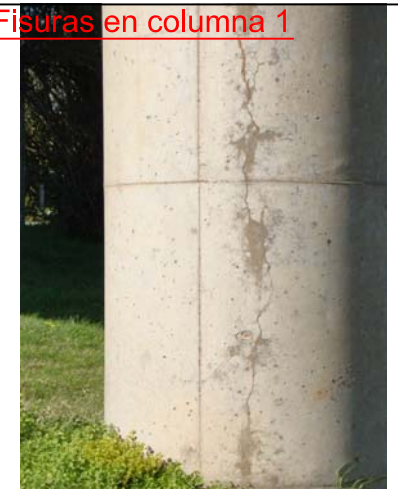
Foto 2: Fisuras en columna 1

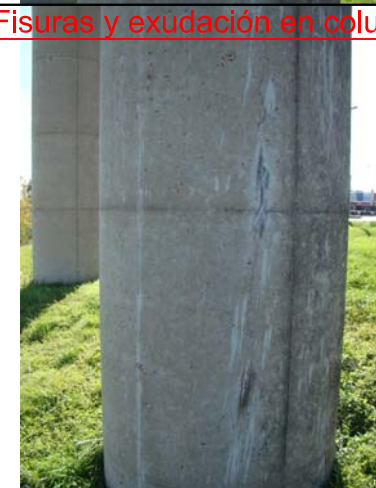
Foto 3: Fisuras y exudación en columna 1

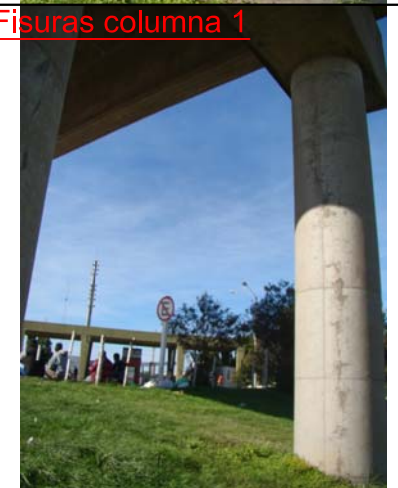
Foto 4: Fisuras columna 1

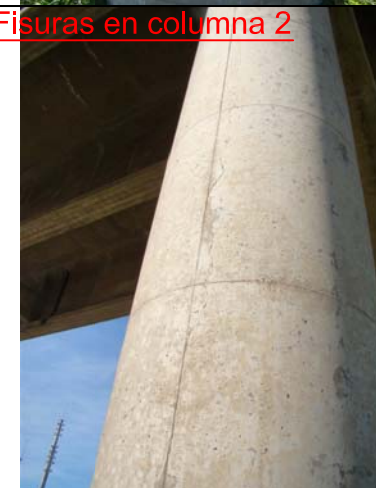
Foto 5: Fisuras en columna 2

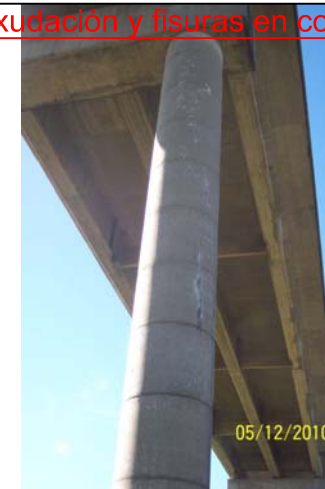
Foto 1: Exudación y fisuras en columna 1

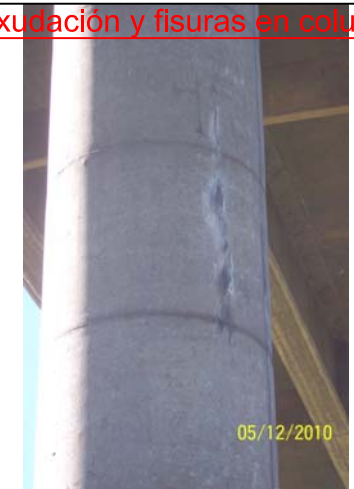
Foto 2: Exudación y fisuras en columna 1

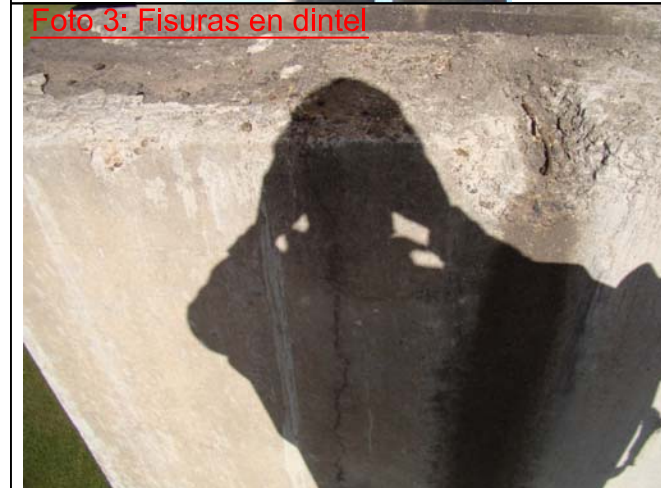
Foto 3: Fisuras en dintel

Comentarios: Las fisuras en el dinteles de las pilas se encuentran reflejadas en ambas caras y presentan espesores entre 0.2 mm y 0.3 mm.

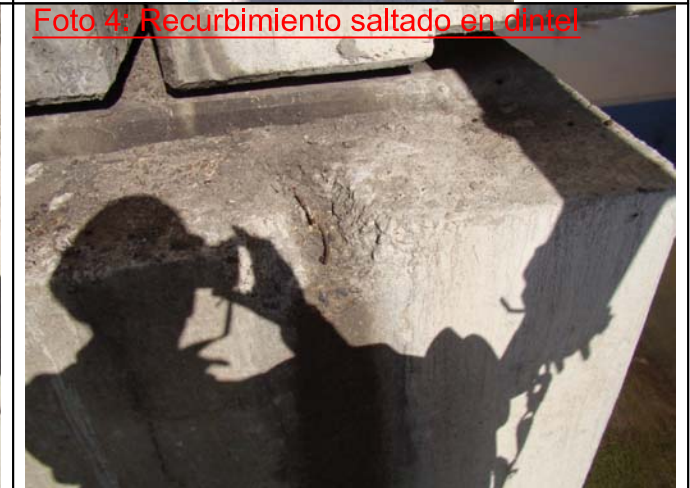
Foto 4: Recurbimiento saltado en dintel

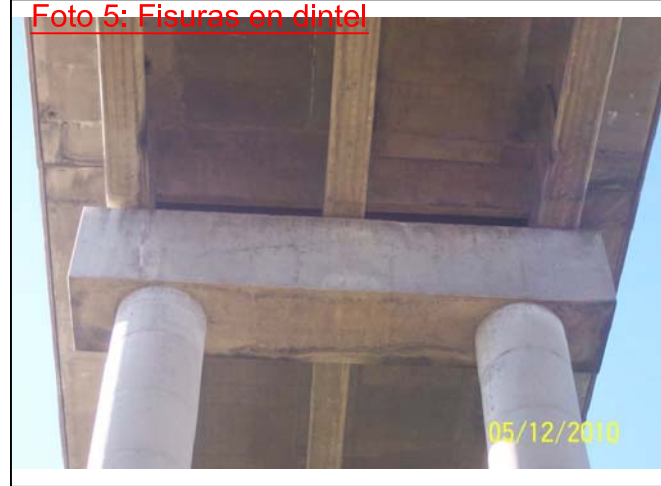
Foto 5: Fisuras en dintel

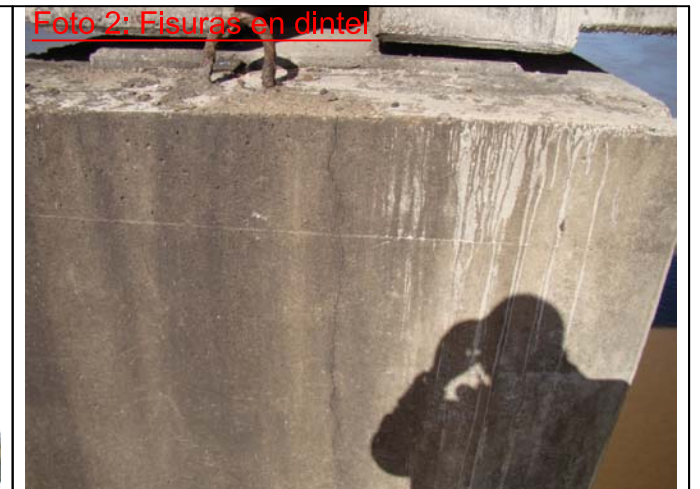
Foto 2: Fisuras en dintel

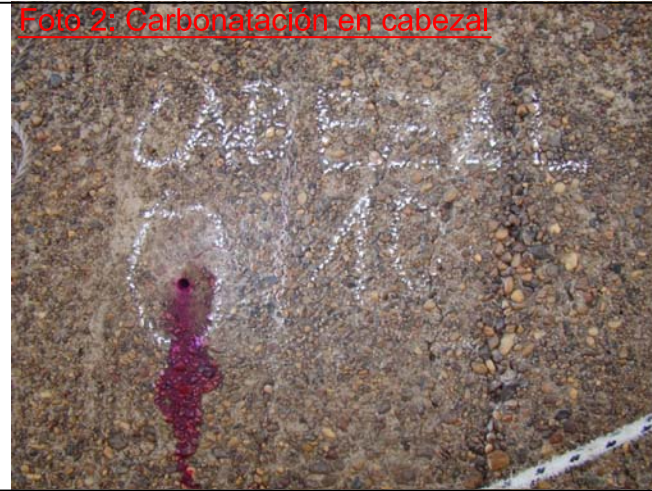
Foto 2: Carbonatación en cabezal

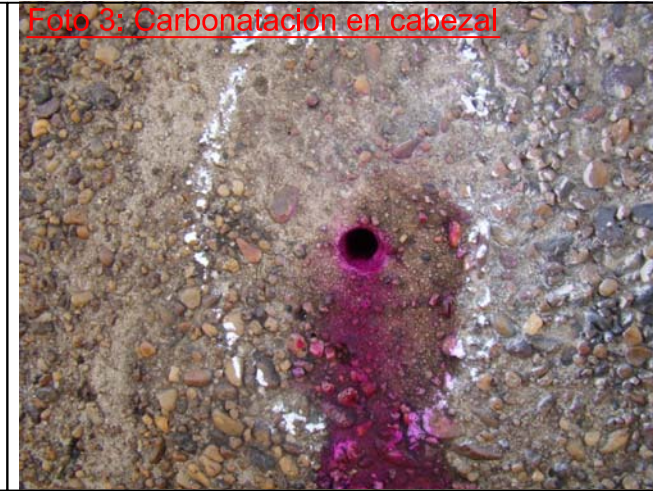
Foto 3: Carbonatación en cabezal

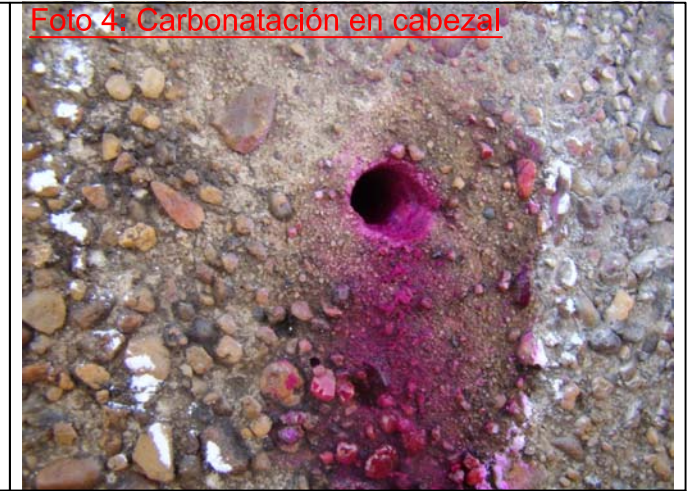
Foto 4: Carbonatación en cabezal

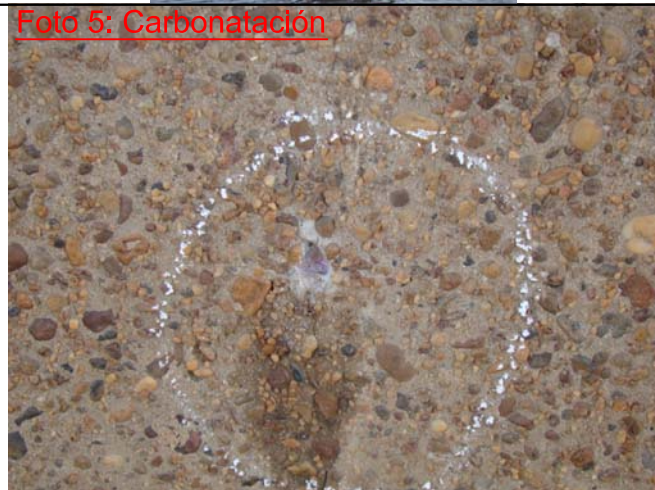
Foto 5: Carbonatación

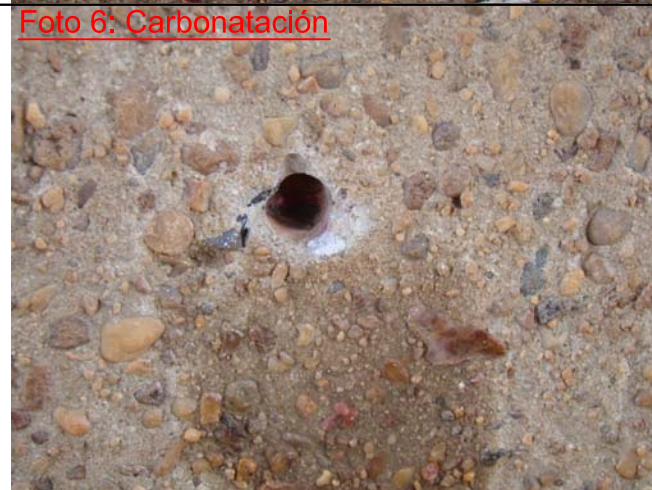
Foto 6: Carbonatación

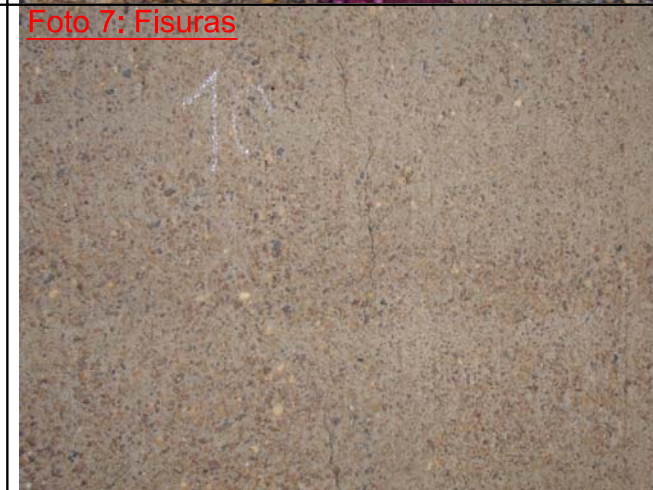
Foto 7: Fisuras

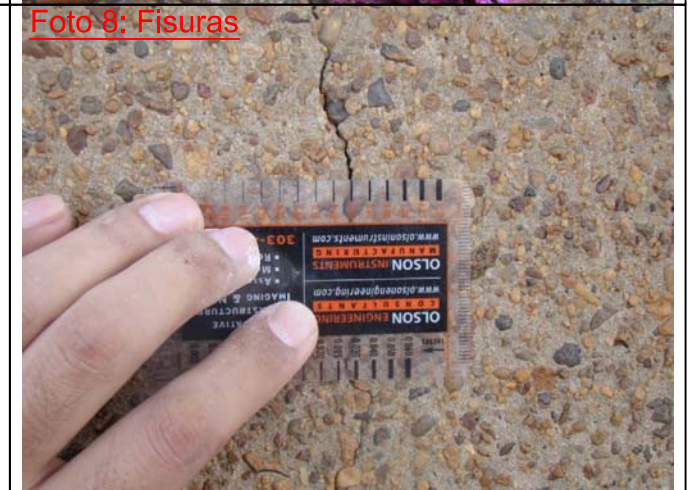
Foto 8: Fisuras

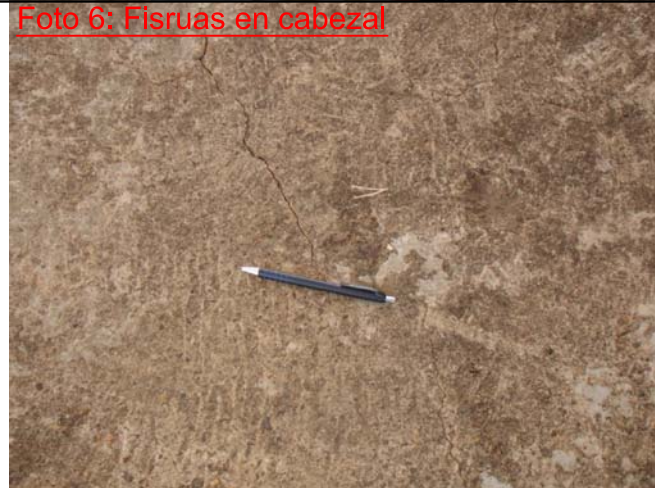
Foto 6: Fisruas en cabezal

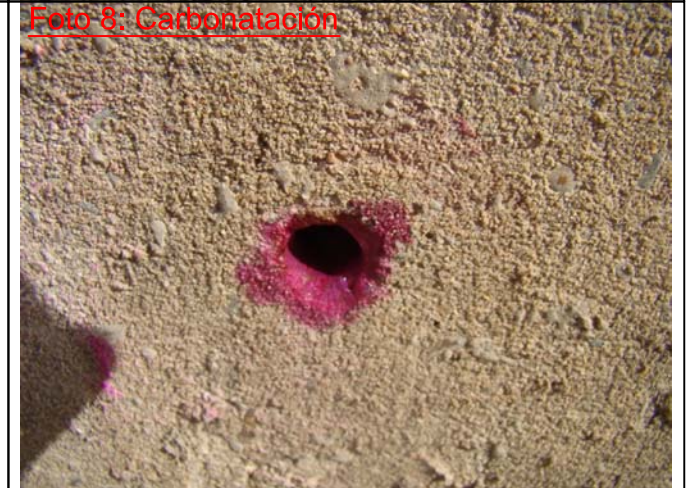
Foto 8: Carbonatación

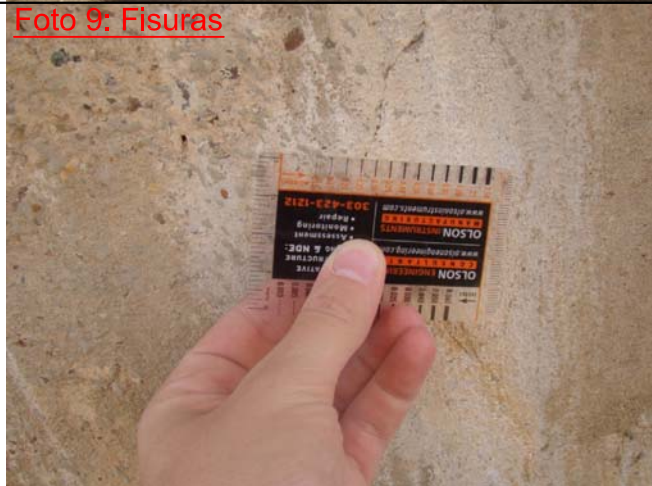
Foto 9: Fisuras

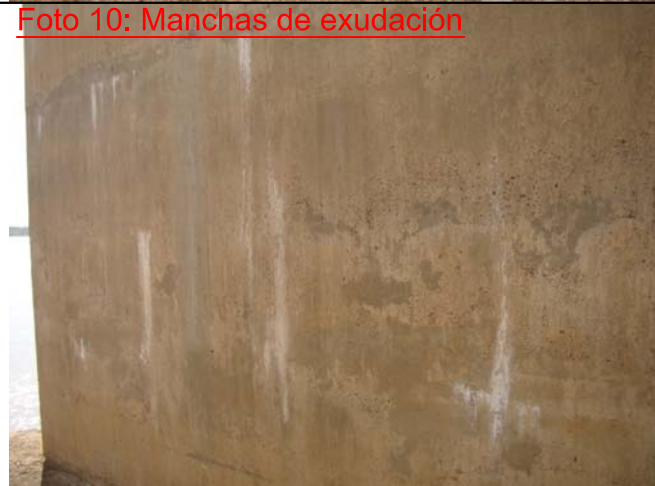
Foto 10: Manchas de exudación

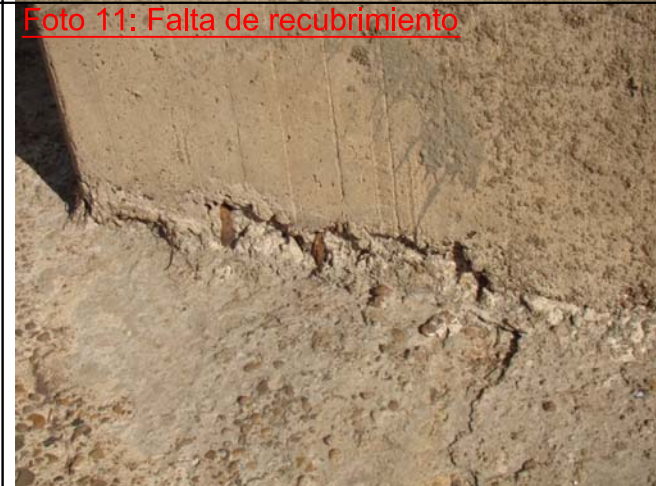
Foto 11: Falta de recubrimiento

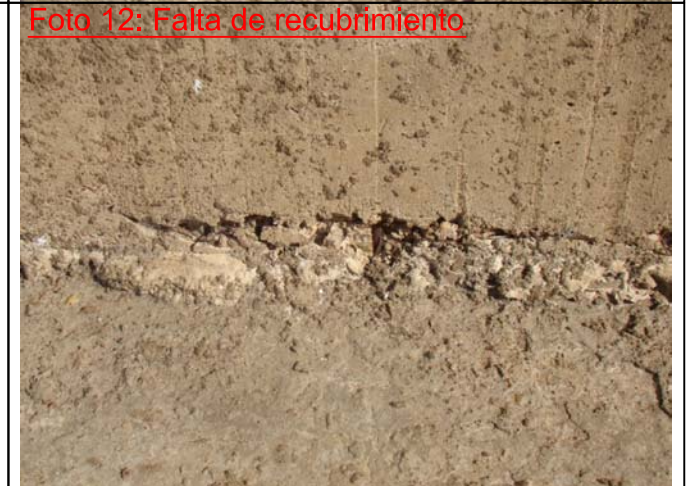
Foto 12: Falta de recubrimiento

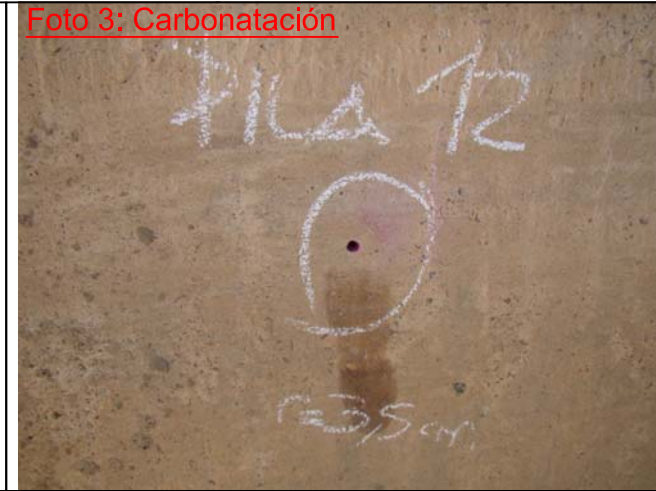
Foto 3: Carbonatación

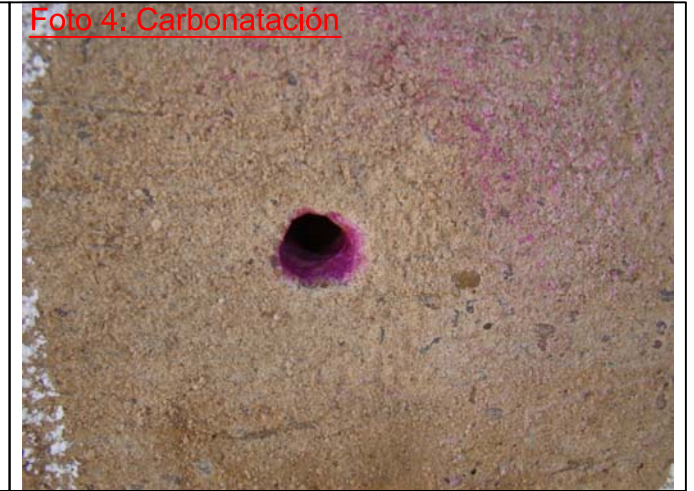
Foto 4: Carbonatación

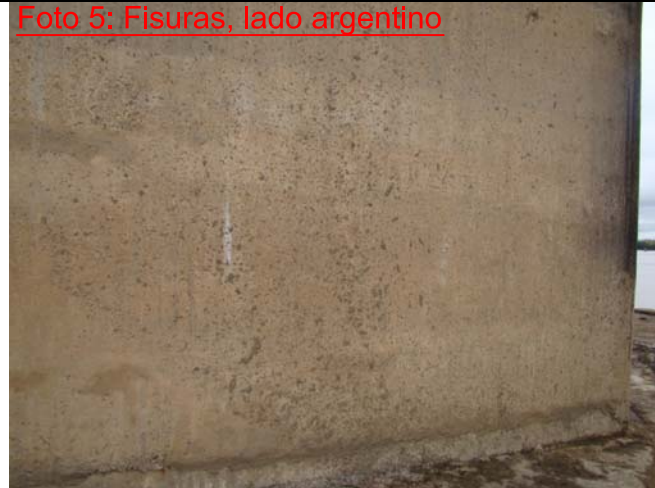
Foto 5: Fisuras, lado argentino

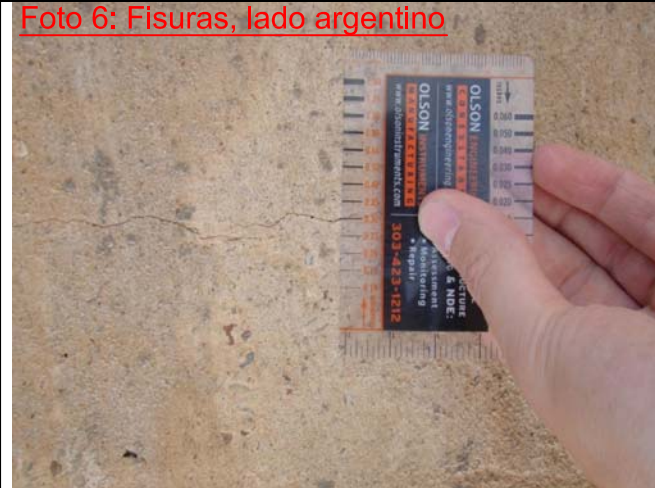
Foto 6: Fisuras, lado argentino

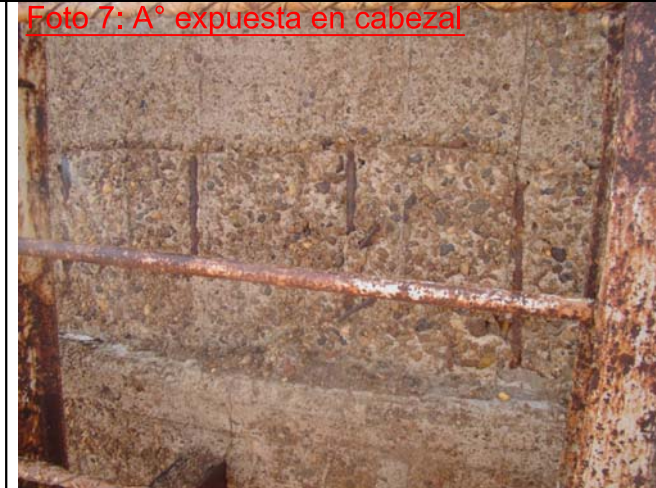
Foto 7: A° expuesta en cabezal

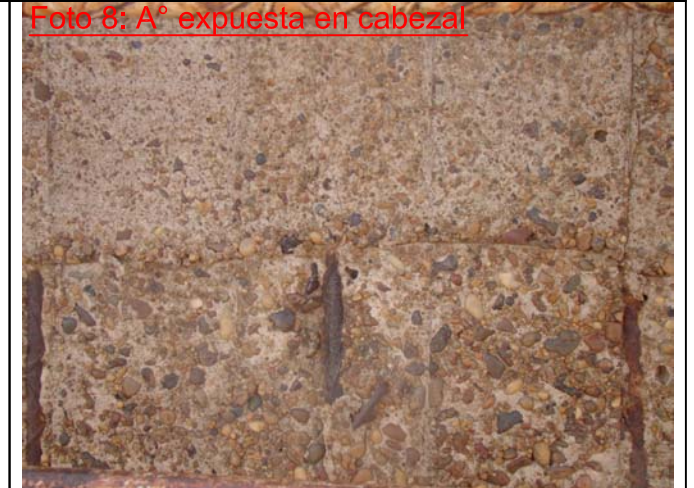
Foto 8: A° expuesta en cabezal

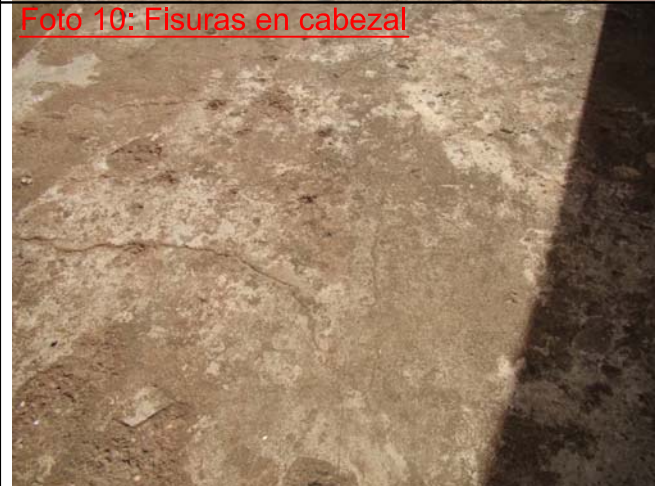
Foto 11: Fisuras en cabezal

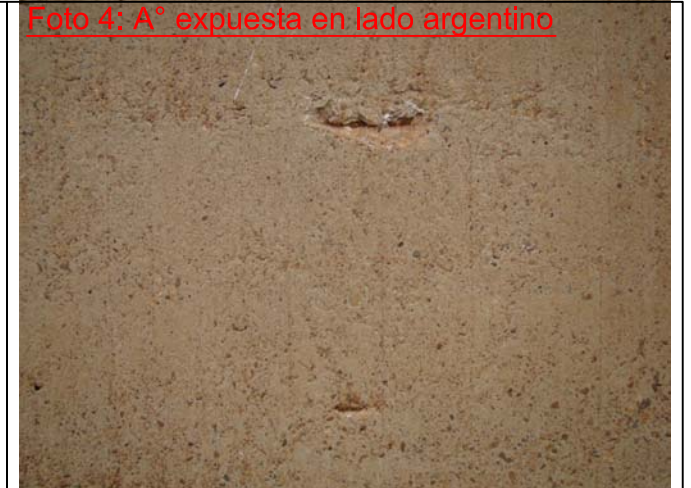
Foto 5: A° expuesta en lado argentino

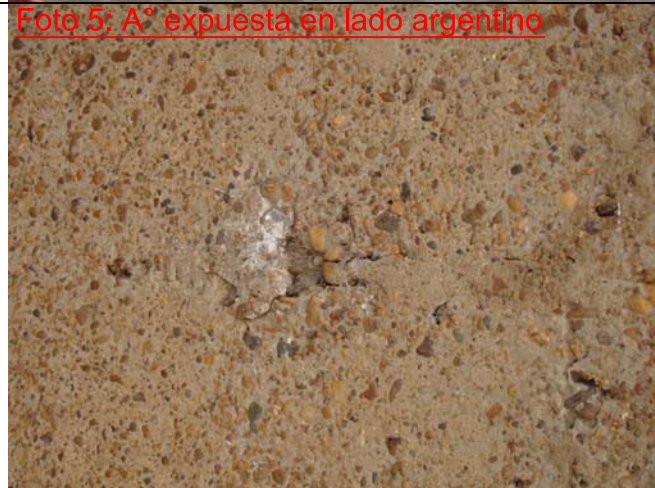
Foto 6: A° expuesta en lado argentino
