Informe de Relevamiento del Puente General Artigas

Conexión internacional entre las ciudades de Colón (Argentina) y Paysandú (Uruguay)

Informe Final

Noviembre de 2010

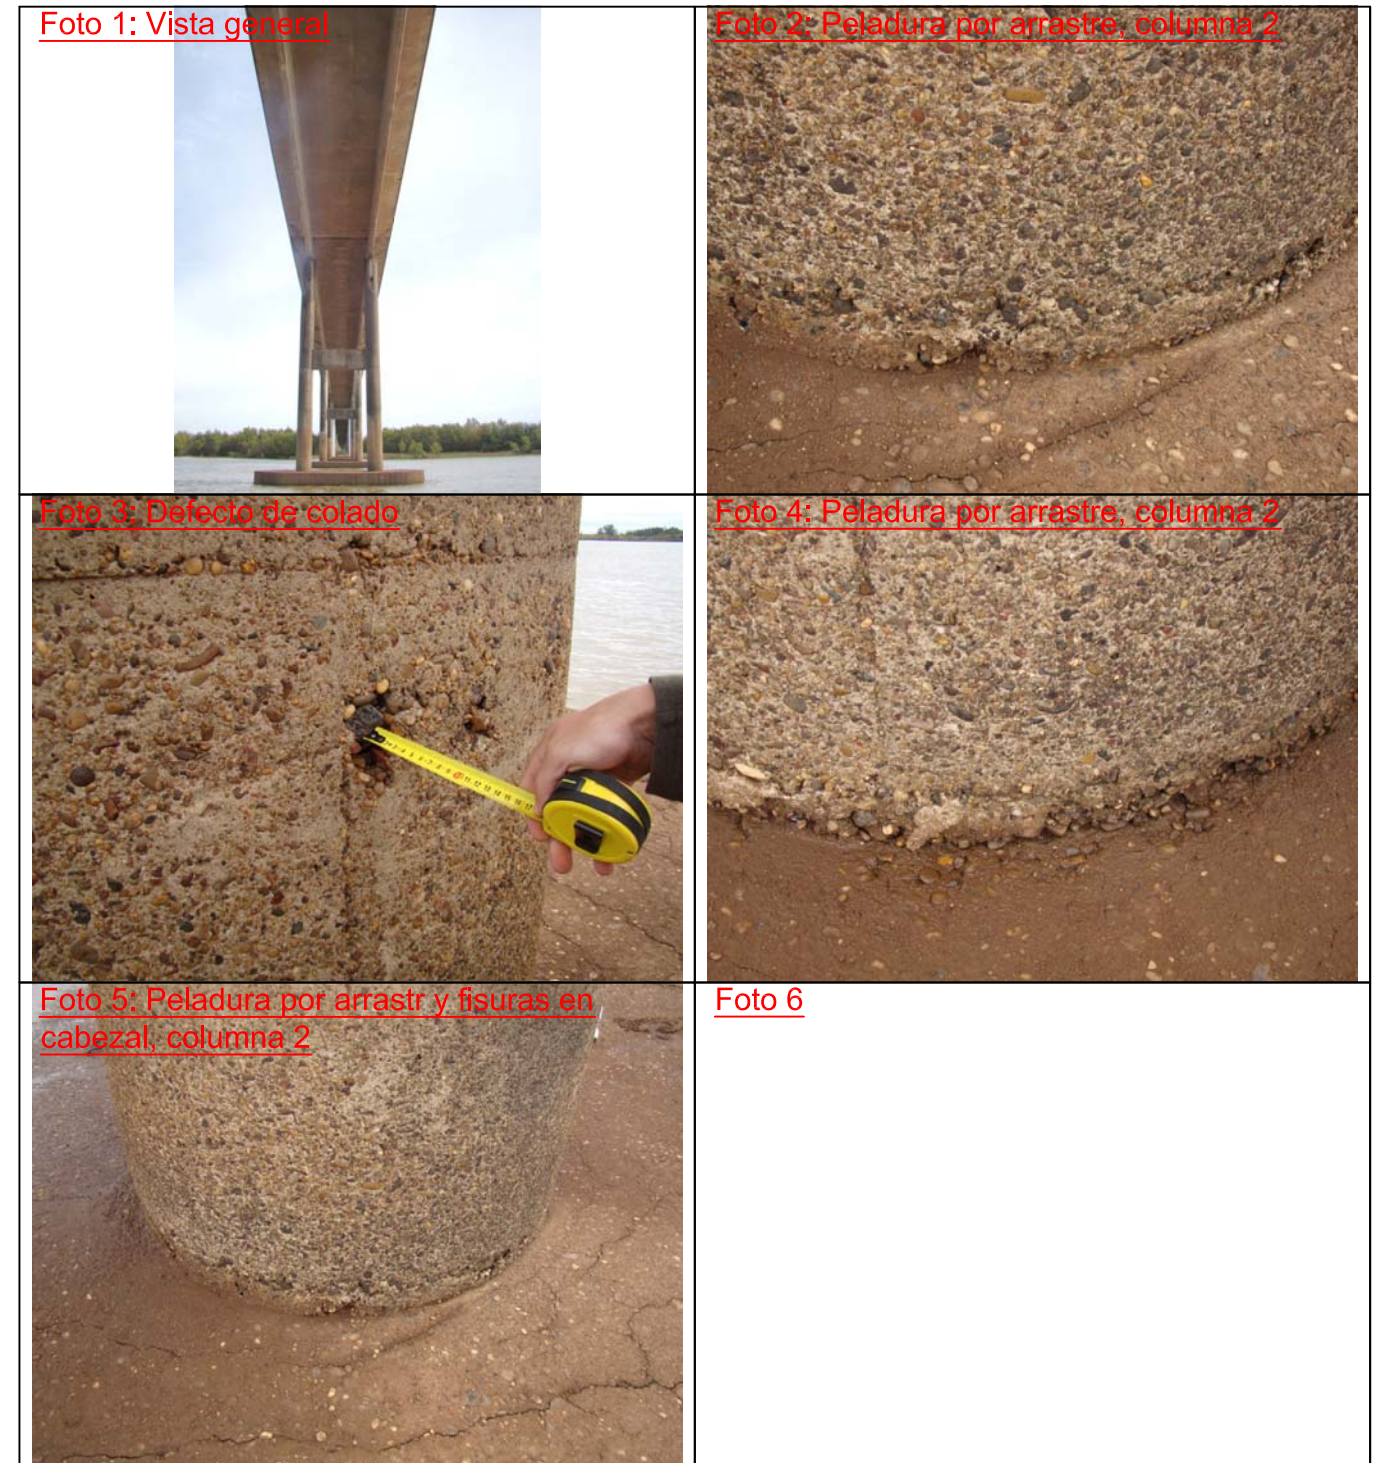
Pila 17 - Registro Fotográfico

Comentarios: Columna 1, desde la base hasta los 2,5 m se aprecian fisuras horizontales y verticales, de 0,1 mm de espesor, separadas 20 cm.

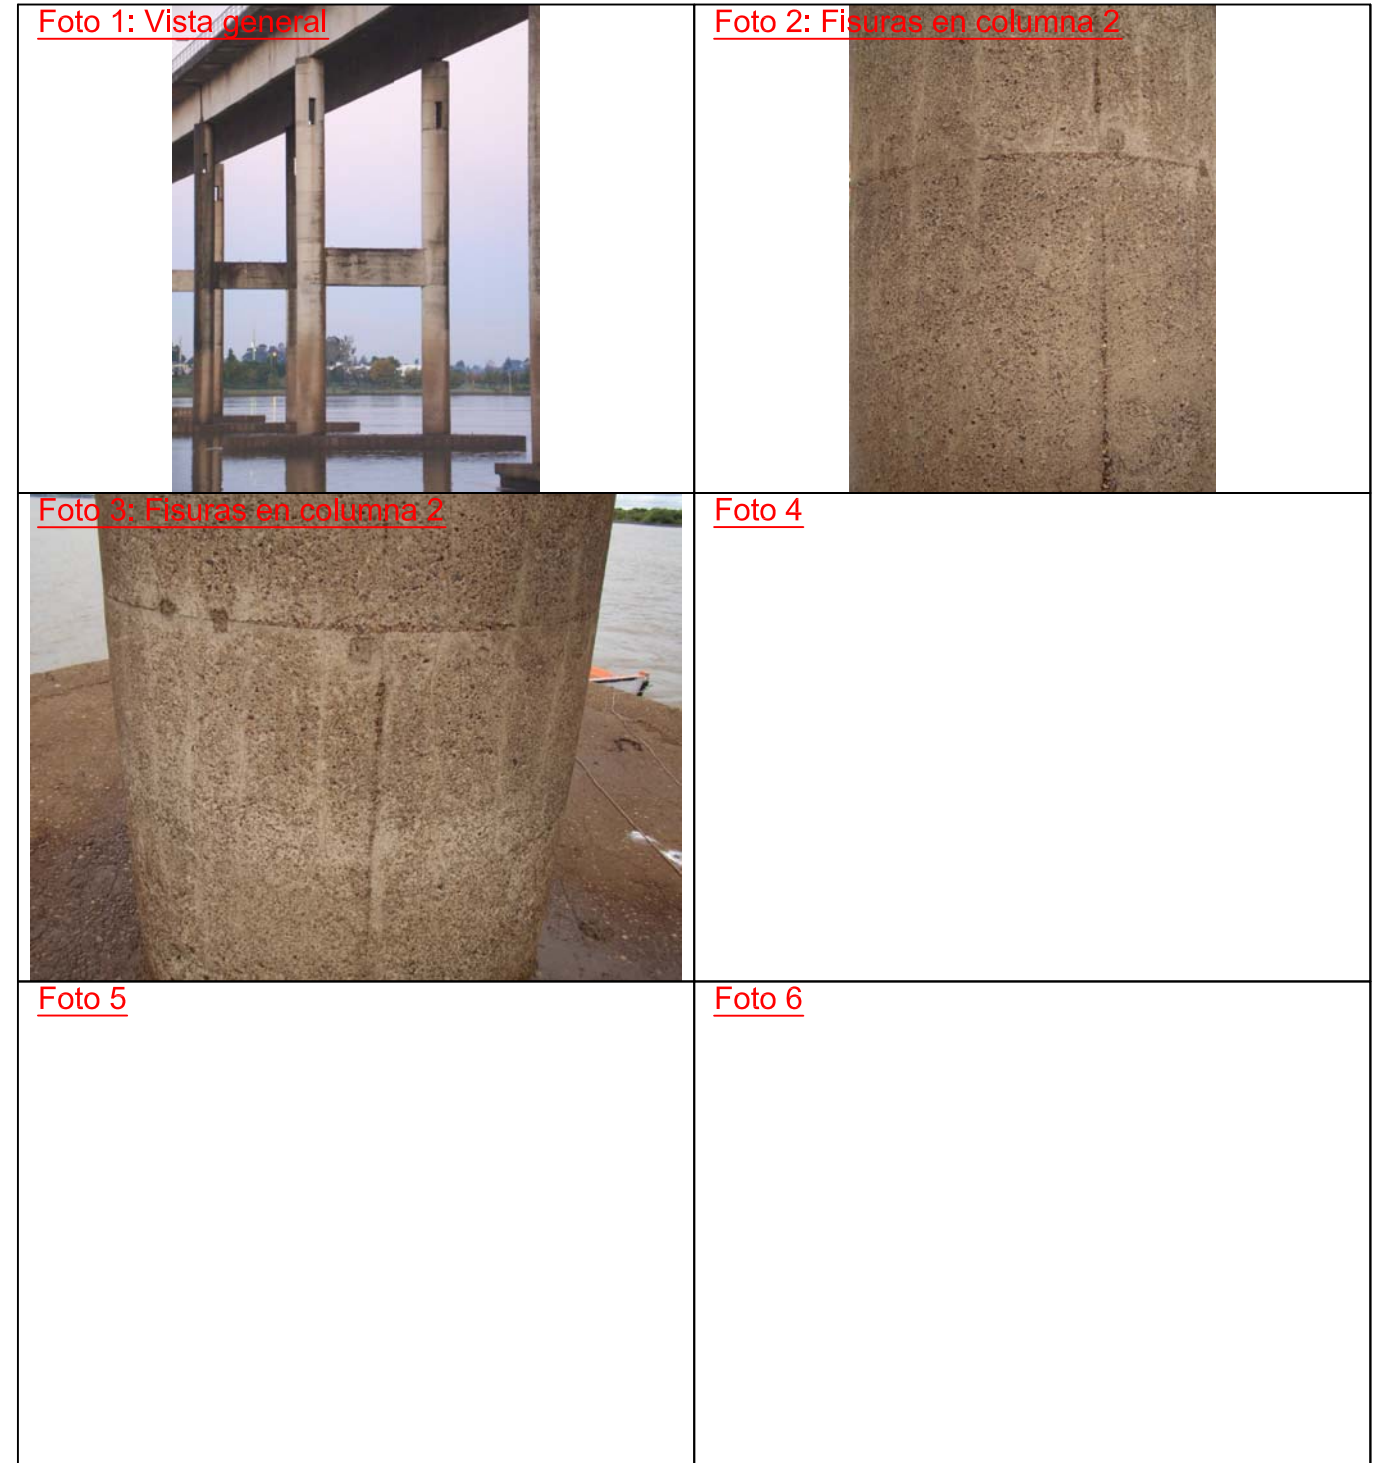
Pila 18 - Registro Fotográfico

Comentarios: Columna 2 desde los 1,5 m hasta los 3,0 m se aprecian fisuras horizontales y verticales, de 0,2 mm de espesor, separadas 25 cm.

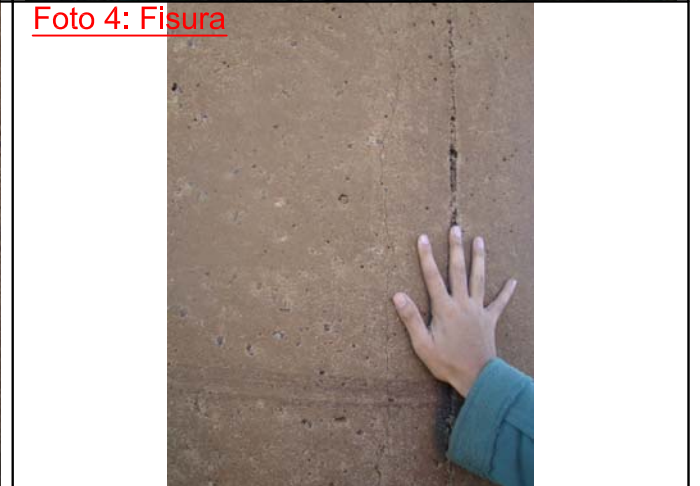
Foto 4: Fisura

Comentarios: Se aprecian fisuras horizontales y verticales, de 0,1 mm de espesor, separadas 25 cc, en ambas columnas.

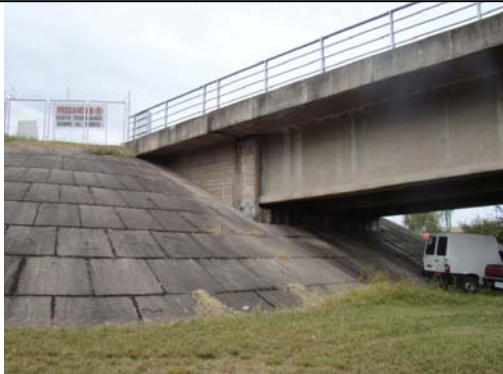
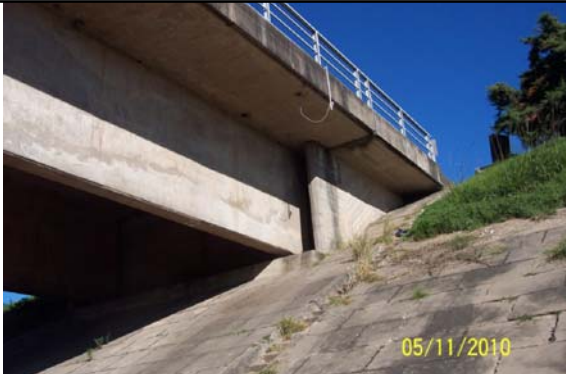
05/11/2010
Observaciones	Las losetas de hormigón de los estribos se encuentran en buen estado de conservación, se observan sectores de juntas con vegetación creciendo en las mismas	Las losetas de hormigón de los estribos se encuentran en buen estado de conservación, se observan sectores de juntas con vegetación creciendo en las mismas
