**Informe de Relevamiento del Puente Libertador
General San Martín Conexión internacional
Puerto Unzué (Argentina) - Fray Bentos (Uruguay)**

Informe Final

Diciembre de 2010

Obra: “Contratación de Servicios de Consultoría para realizar una inspección Principal de los Puentes General Artigas y Libertador Gral. San Martín, ambos sobre el río Uruguay y bajo la administración de la Comisión Administradora del Río Uruguay”

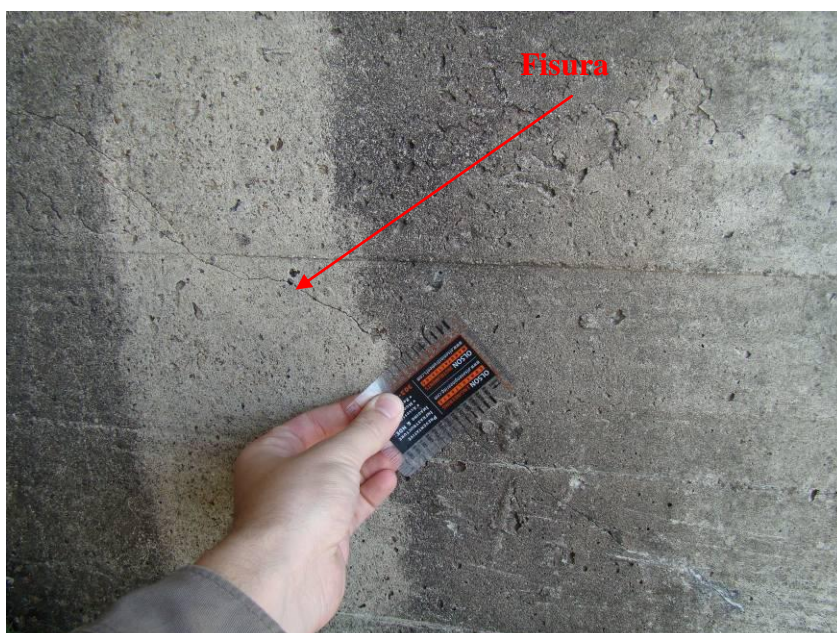
Los estribos uruguayo y argentino del PLGSM (identificados con los números 1 y 57, respectivamente), presentan fisuras inclinadas en sus muros de contención frontales, tal como se observa en la Figura 15. El espesor de las fisuras halladas es de 0.2 mm.

Figura 15. Fisura en muro frontal de la Pila 1 (Estribo 1).

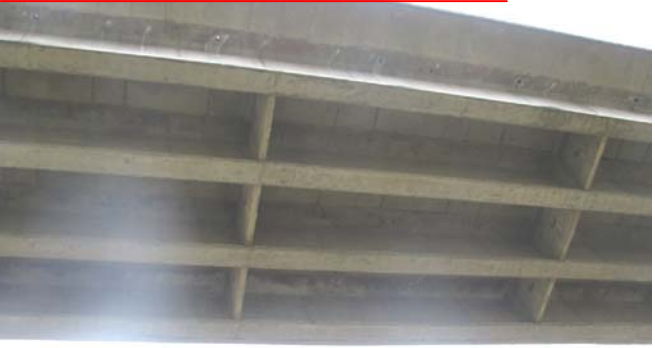
| <p><u>FOTO 1: Cara Inferior del Tablero.</u></p> | <p><u>FOTO 2: Vista General.</u></p> | <p><u>FOTO 3</u></p> | <p><u>FOTO 4</u></p> |

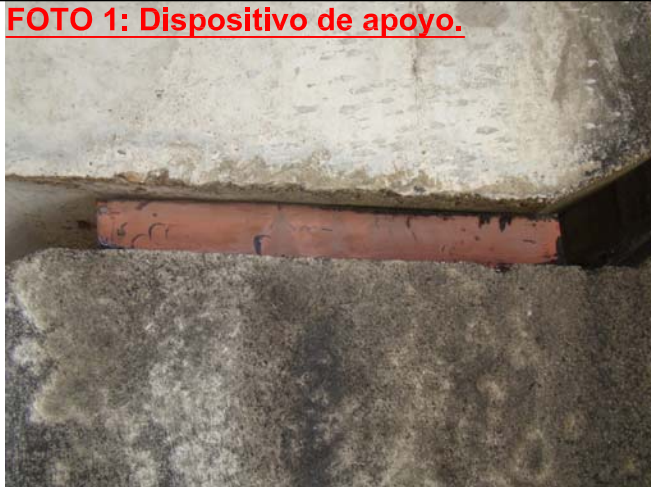
FOTO 1: Dispositivo de apoyo.

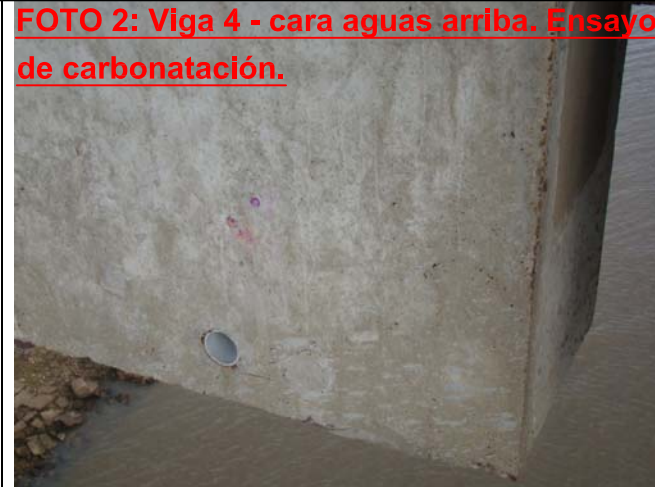
FOTO 2: Viga 4 - cara aguas arriba. Ensayo de carbonatación.

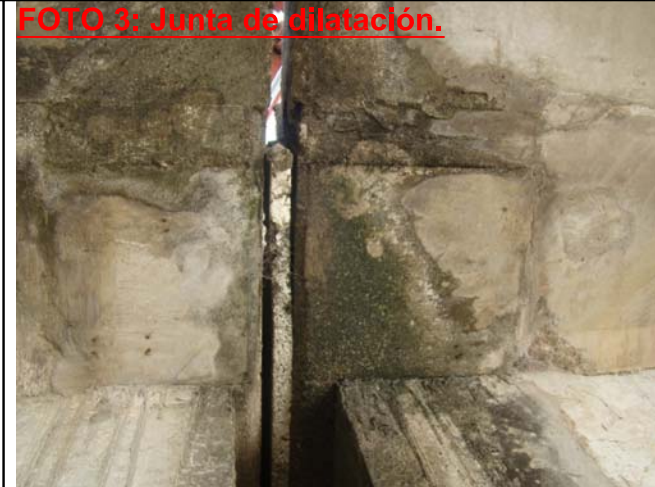
FOTO 3: Junta de dilatación.

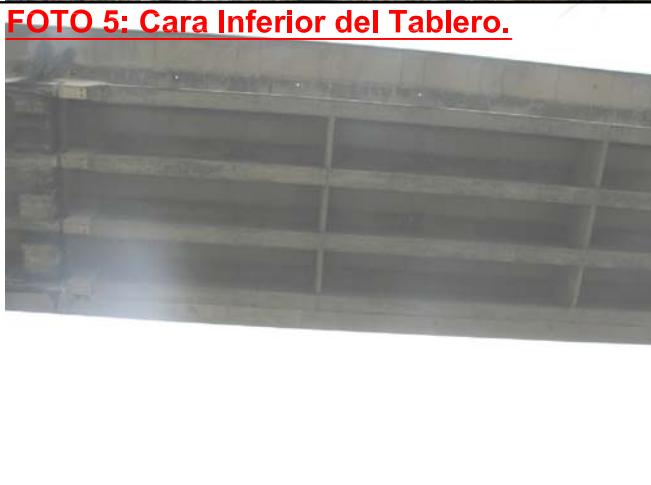
FOTO 5: Cara Inferior del Tablero.

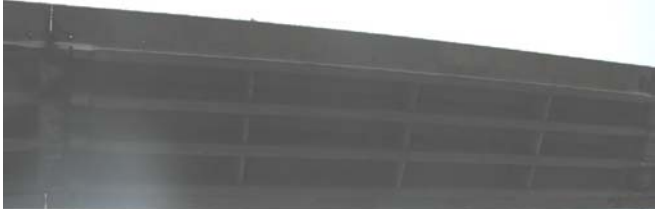
| <p><u>FOTO 1: Cara Inferior del Tablero.</u></p> | <p><u>FOTO 2</u></p> | <p><u>FOTO 3</u></p> | <p><u>FOTO 4</u></p> |

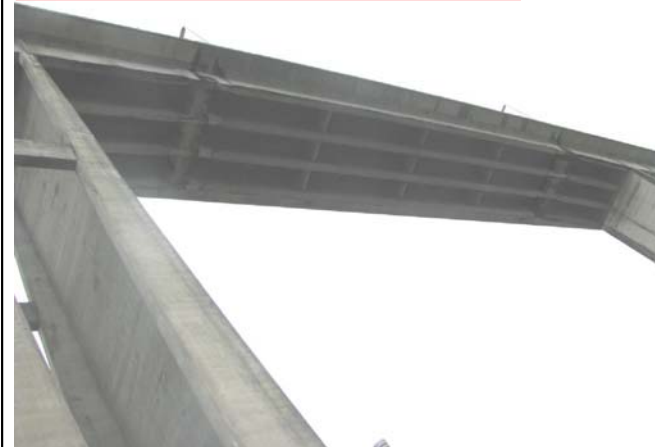
FOTO 2: Cara Inferior del Tablero.

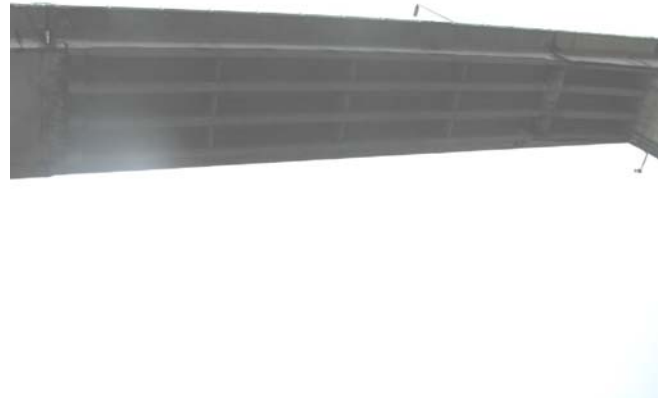
FOTO 1: Cara Inferior del Tablero.

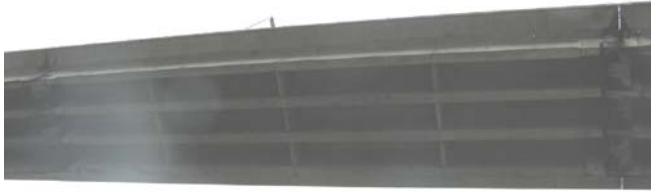
| <p><u>FOTO 1: Cara Inferior del Tablero.</u></p> | <p><u>FOTO 2</u></p> | <p><u>FOTO 3</u></p> | <p><u>FOTO 4</u></p> |

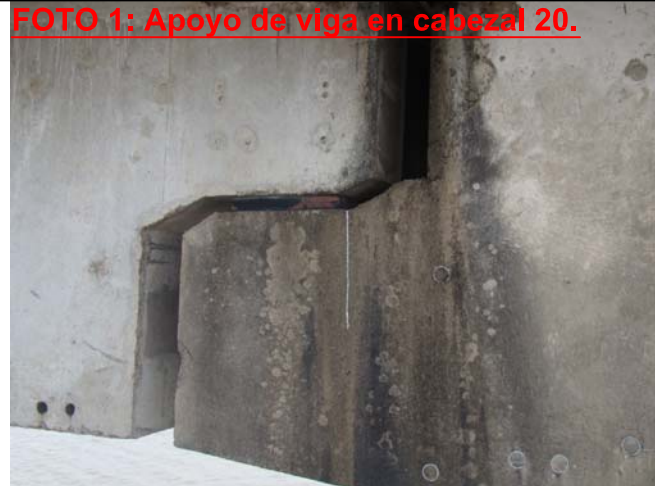
FOTO 1: Apoyo de viga en cabezal 20.

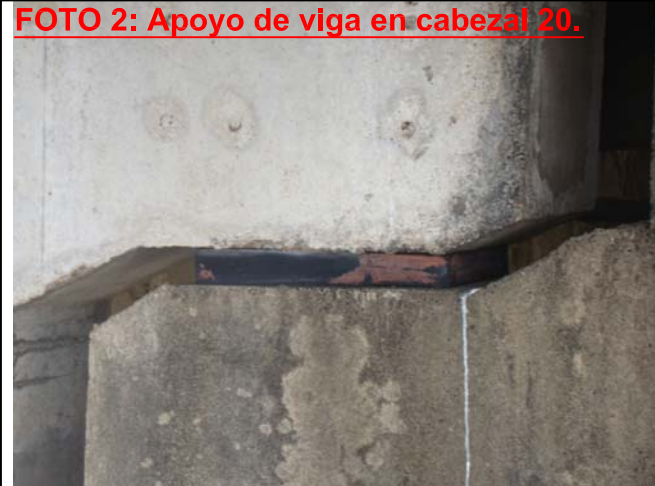
FOTO 2: Apoyo de viga en cabezal 20.

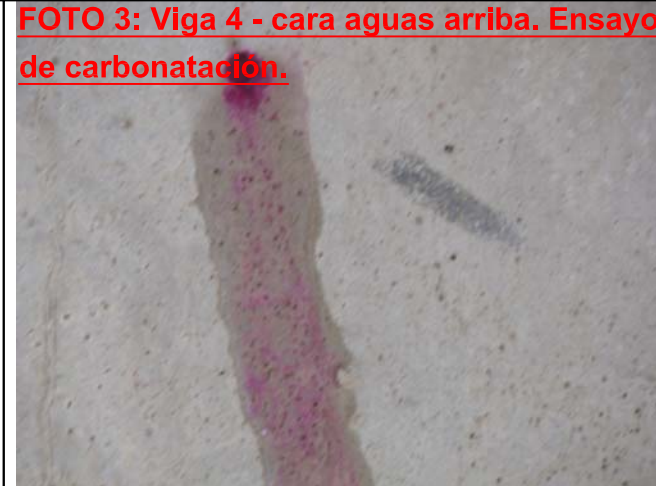
FOTO 3: Viga 4 - cara aguas arriba. Ensayo de carbonatación.

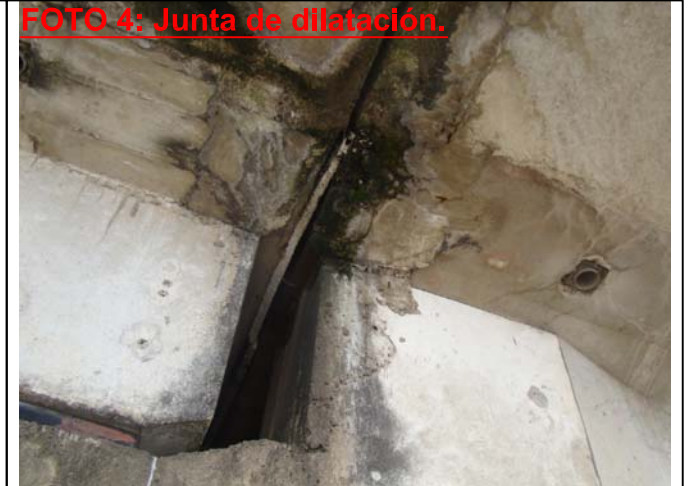
FOTO 4: Junta de dilatación.

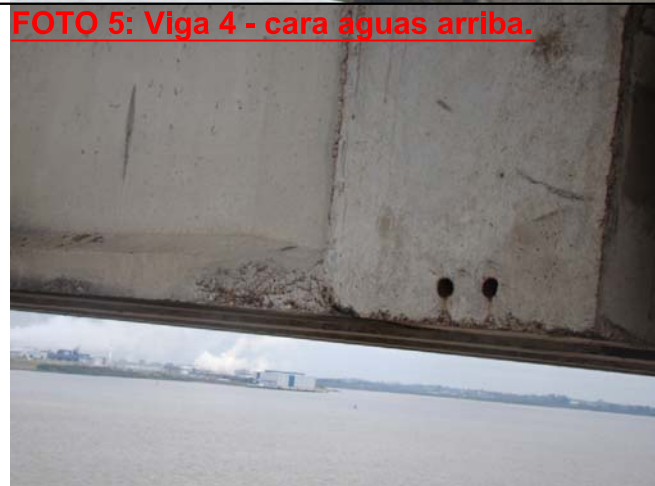
FOTO 5: Viga 4 - cara aguas arriba.

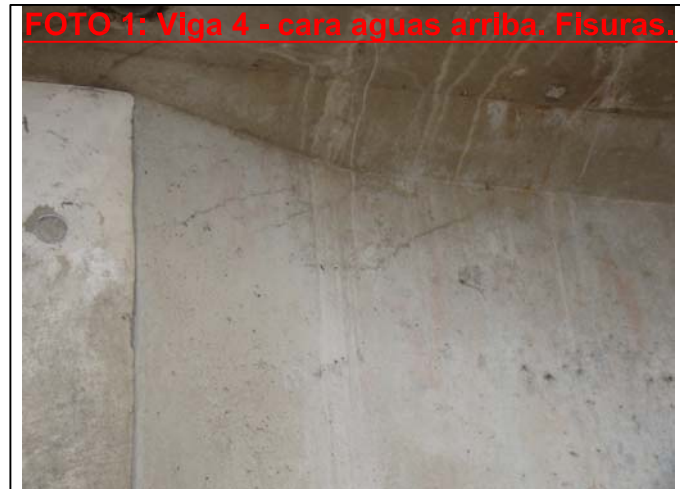
| <p>FOTO 1: Viga 4 - cara aguas arriba. Fisuras.</p> | <p>FOTO 2: Vista Genreal.</p> | <p>FOTO 3</p> | <p>FOTO 4</p> |

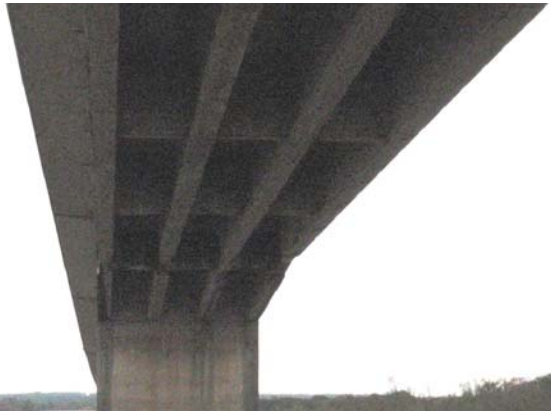
| <p><u>FOTO 1: Cara Inferior del Tablero.</u></p> | <p><u>FOTO 2: Vista Genera.</u></p> | <p><u>FOTO 3</u></p> | <p><u>FOTO 4</u></p> |

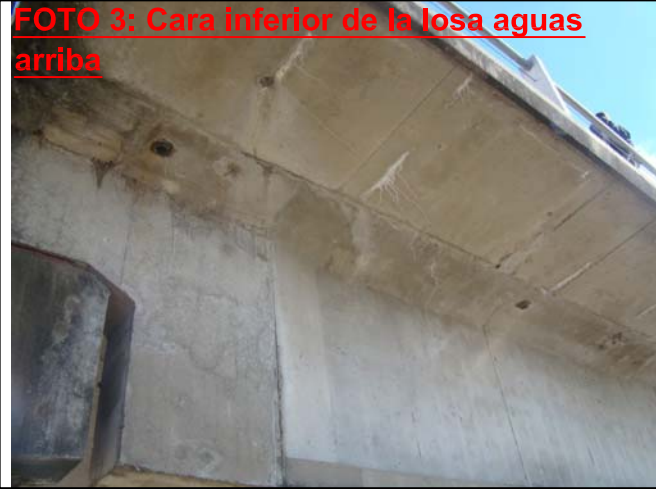
FOTO 3: Cara inferior de la losa aguas arriba

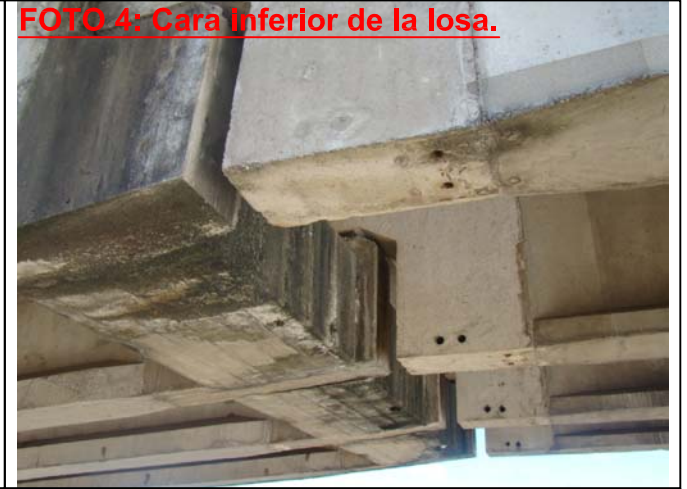
FOTO 4: Cara inferior de la losa.

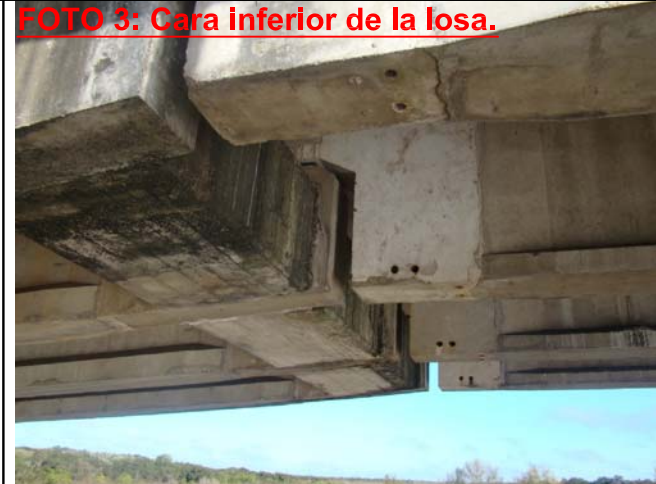
FOTO 3: Cara inferior de la losa.

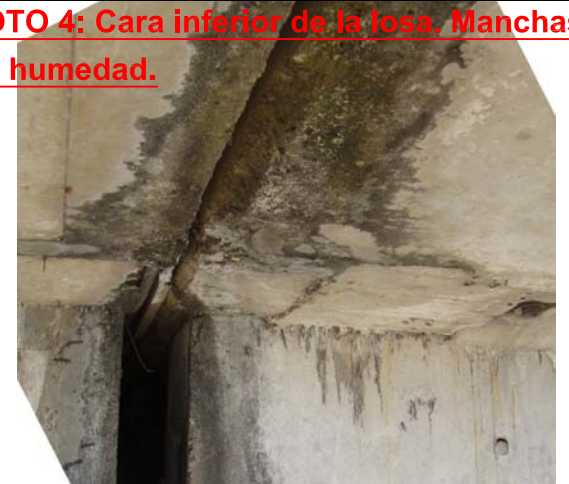
FOTO 4: Cara inferior de la losa. Manchas de humedad.

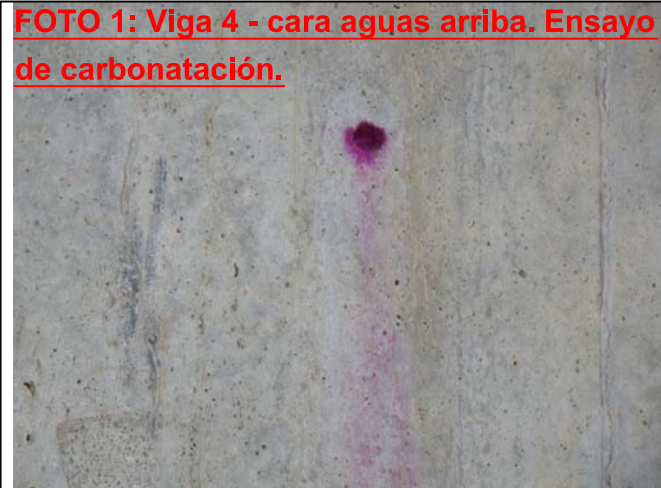
FOTO 1: Viga 4 - cara aguas arriba. Ensayo de carbonatación.

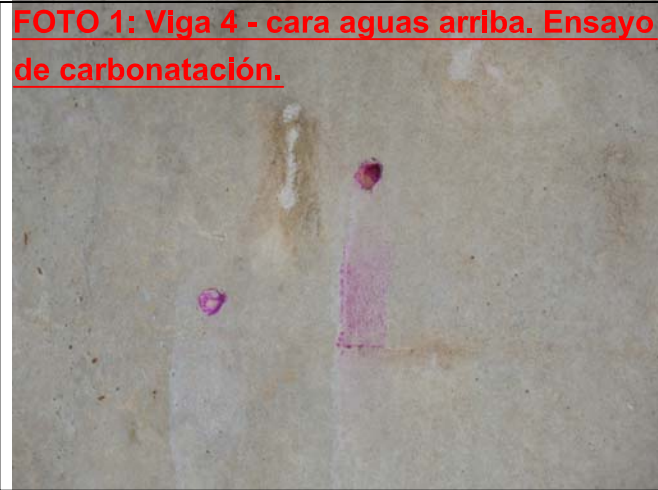
FOTO 1: Viga 4 - cara aguas arriba. Ensayo de carbonatación.

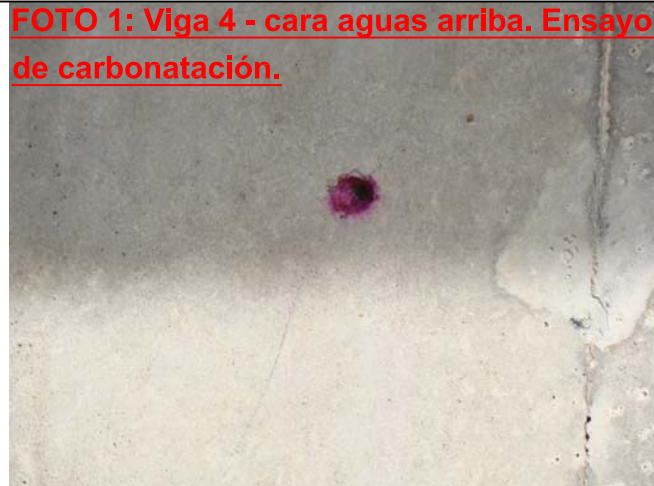
FOTO 1: Viga 4 - cara aguas arriba. Ensayo de carbonatación.

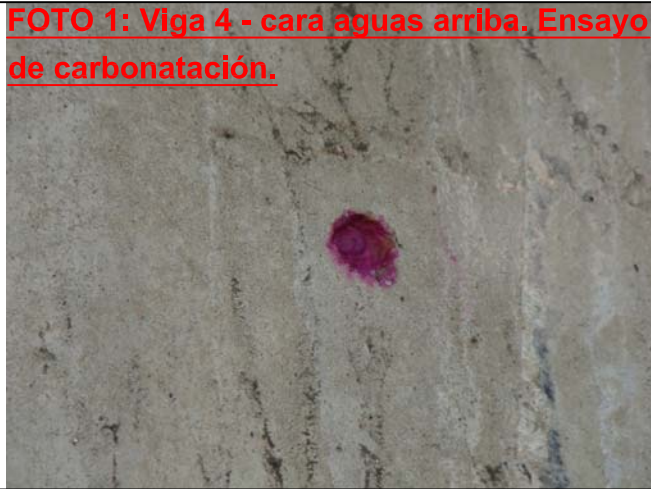
FOTO 1: Viga 4 - cara aguas arriba, Ensayo de carbonatación.

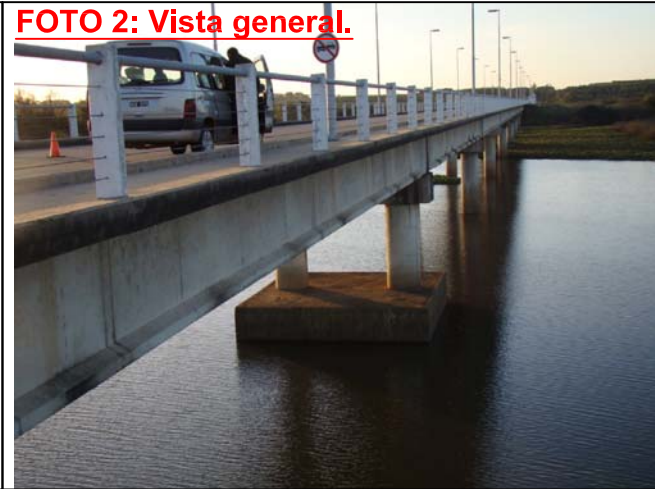
FOTO 2: Vista general.

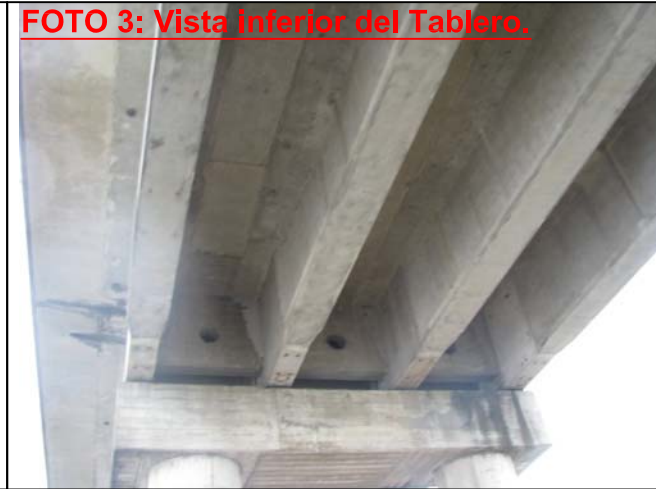
FOTO 3: Vista inferior del Tablero.

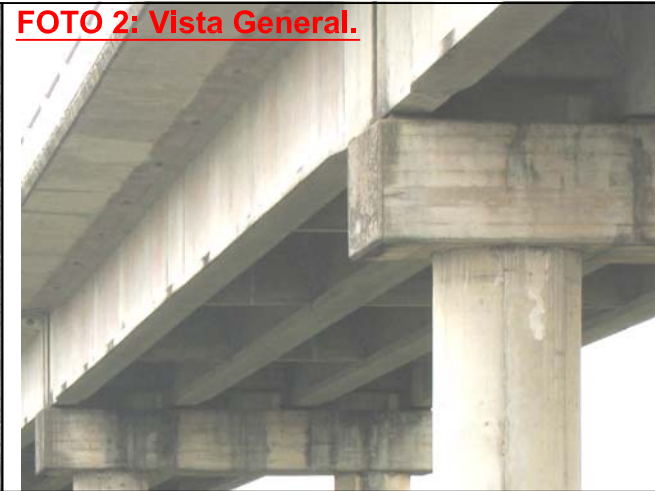
FOTO 2: Vista General.

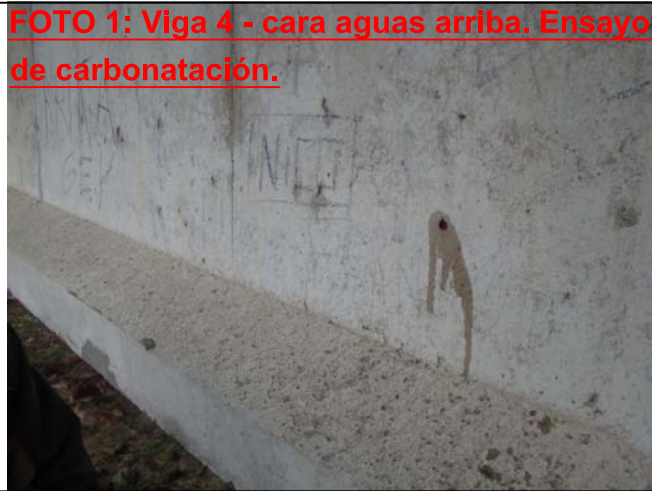
FOTO 1: Viga 4 - cara aguas arriba. Ensayo de carbonatación.

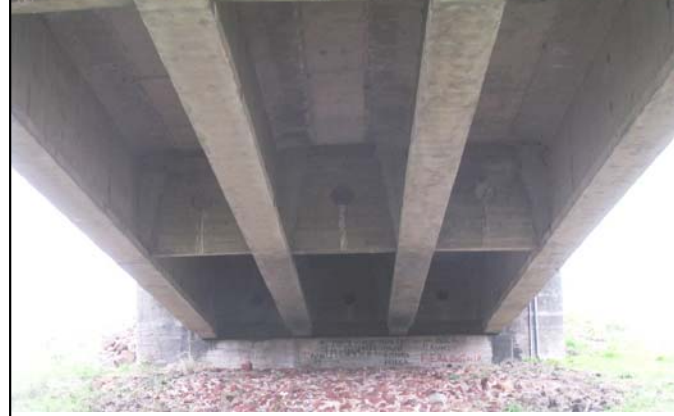
FOTO 2: Vista Inferior.

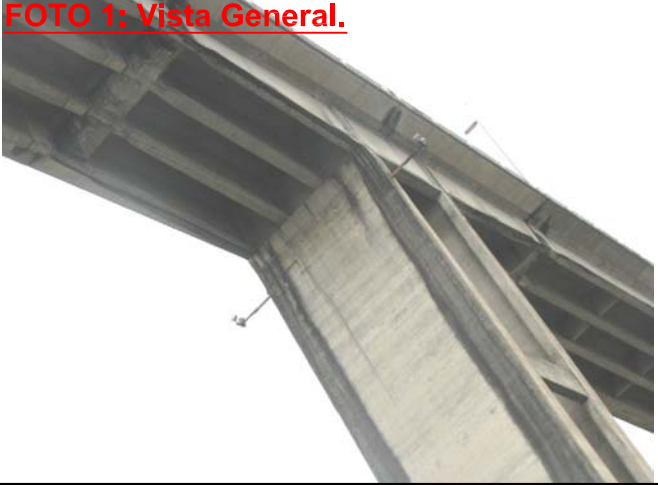
CABEZAL PILA 9 - Registro Fotográfico

| <u>FOTO 1: Vista General.</u> | <u>FOTO 2</u> | <u>FOTO 3</u> | <u>FOTO 4</u> |

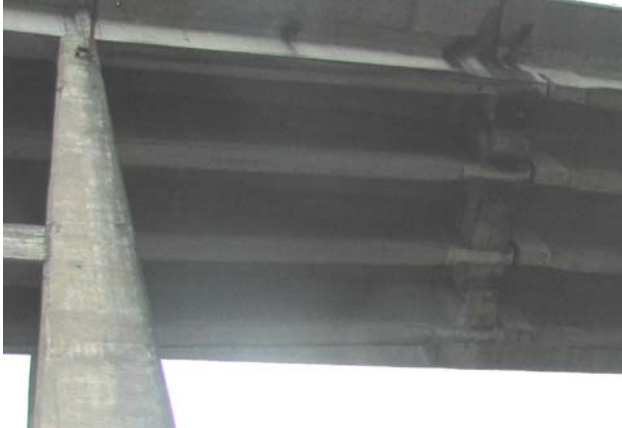
| <u>FOTO 1: Cara Inferior de la Losa - Tramo 13.</u> | <u>FOTO 2</u> | <u>FOTO 3</u> | <u>FOTO 4</u> |

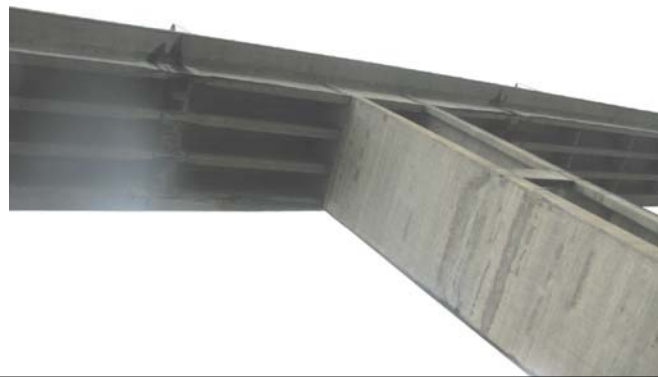
FOTO 1: Vista General.

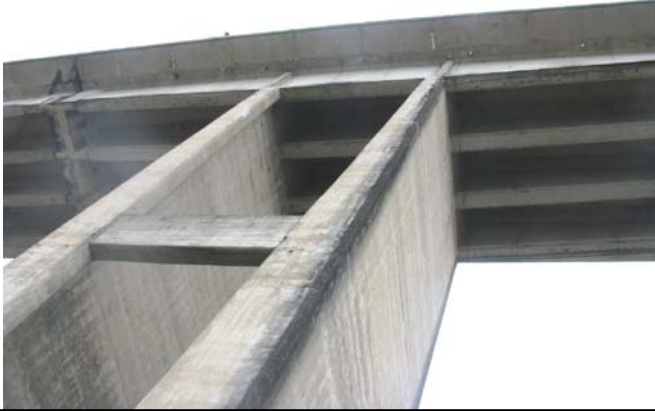
| FOTO 1: Vista General. | <u>FOTO 2</u> | <u>FOTO 3</u> | <u>FOTO 4</u> |

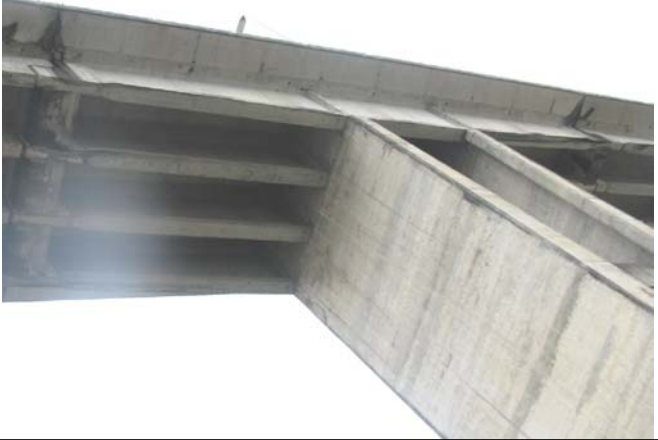
| <p>FOTO 1: Vista General.</p> | <p><u>FOTO 2</u></p> | <p><u>FOTO 3</u></p> | <p><u>FOTO 4</u></p> |

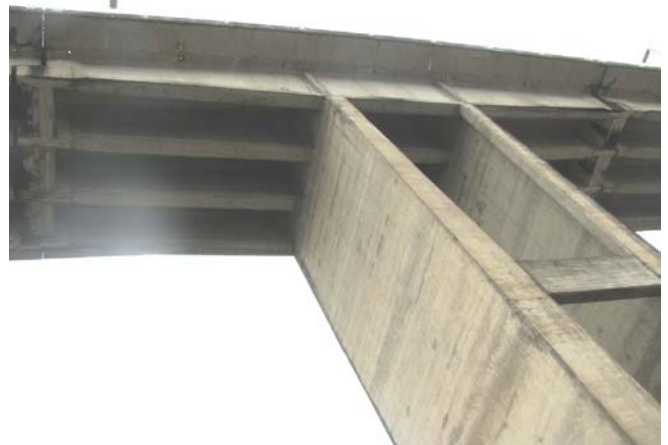
| <p>FOTO 1: Vista General.</p> | <p><u>FOTO 2</u></p> | <p><u>FOTO 3</u></p> | <p><u>FOTO 4</u></p> |

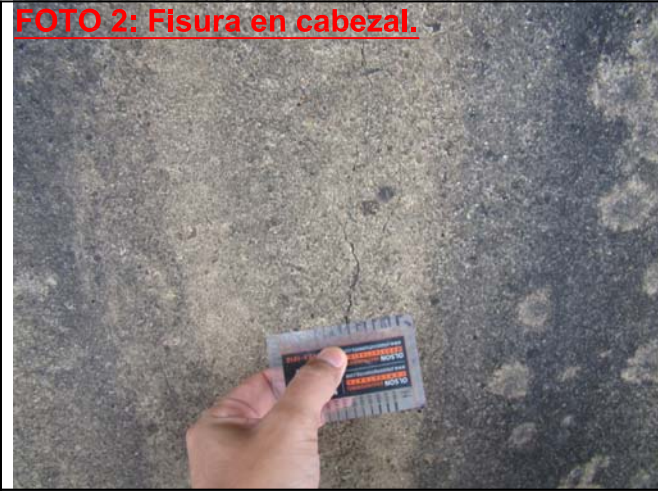
FOTO 2: Fisura en cabezal.

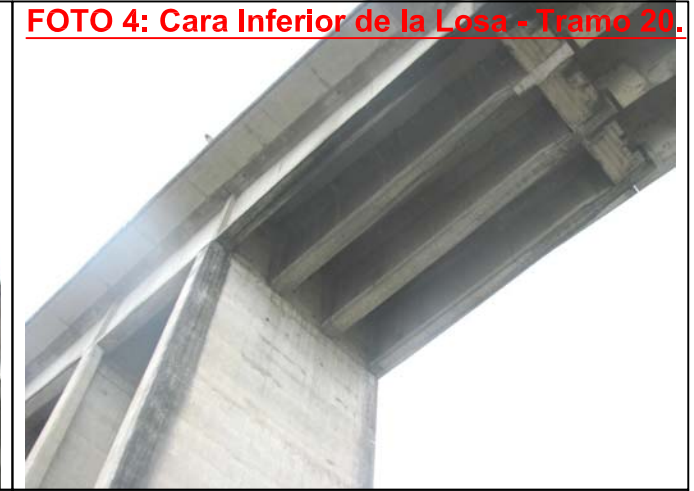
FOTO 4: Cara Inferior de la Losa - Tramo 20.

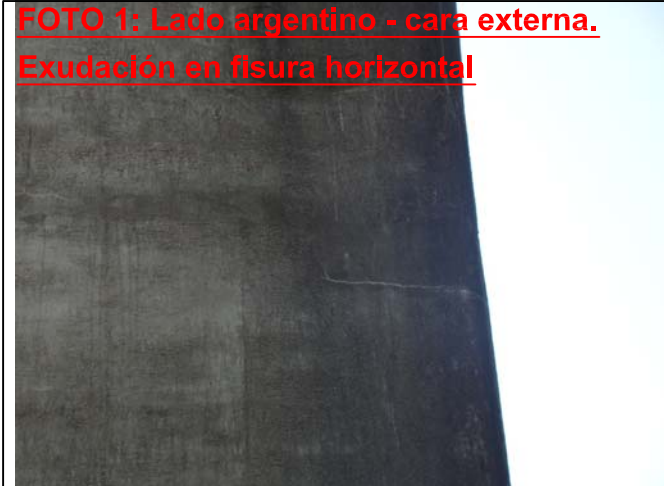
FOTO 1: Lado argentino - cara externa.
Exudación en fisura horizontal

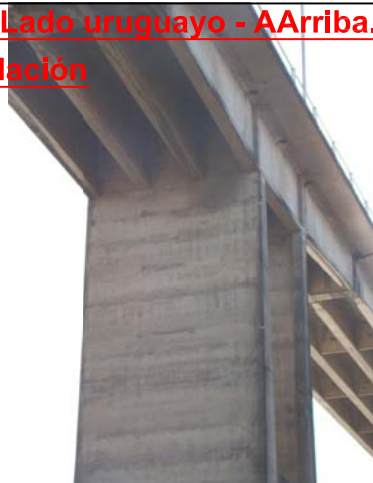
FOTO 1: Lado uruguayo - AArriba. Fisuras con exudación

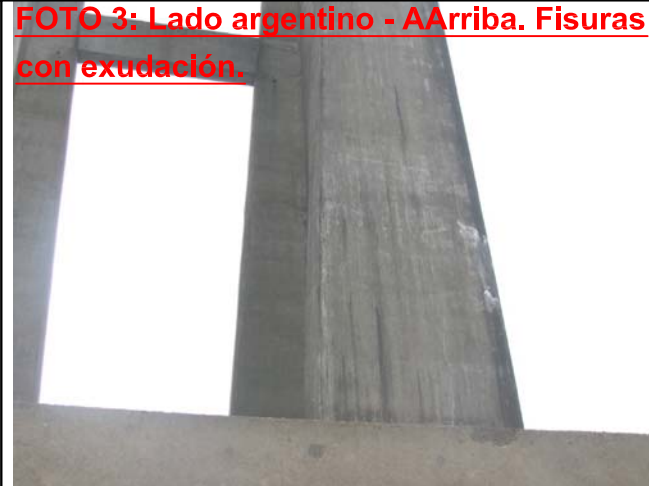
FOTO 3: Lado argentino - AArriba. Fisuras con exudación.

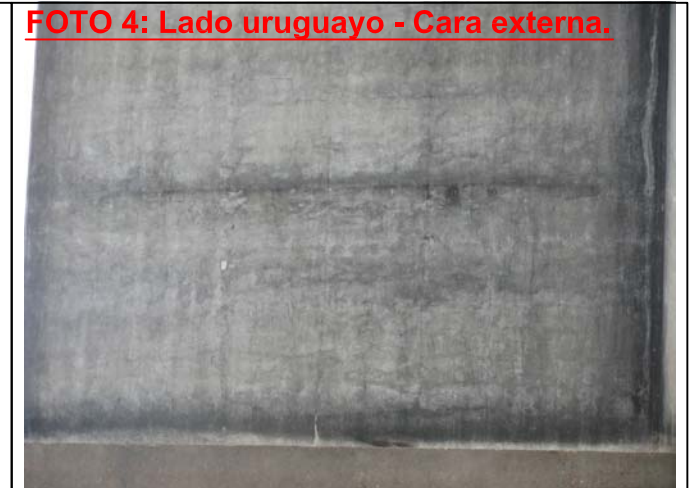
FOTO 4: Lado uruguayo - Cara externa.

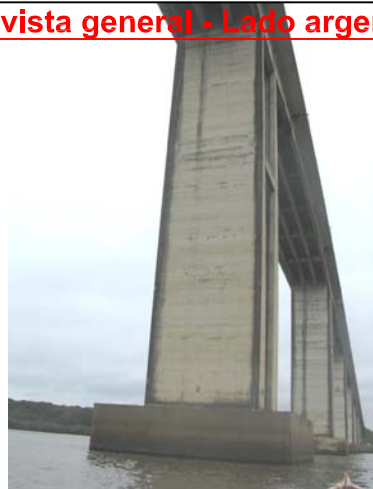
FOTO 1: vista general - Lado argentino.

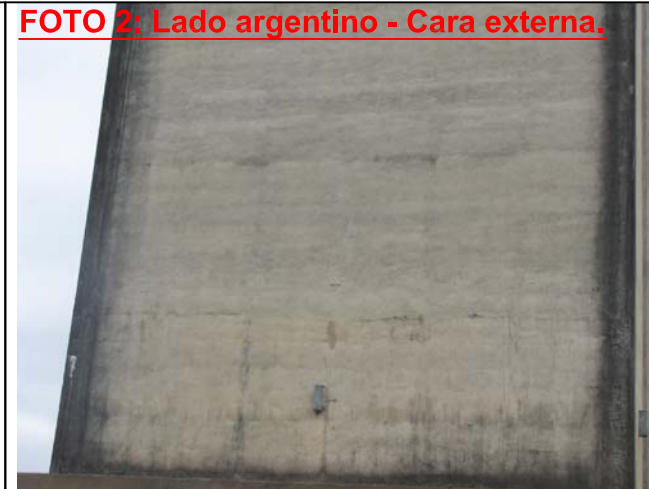
FOTO 2: Lado argentino - Cara externa.

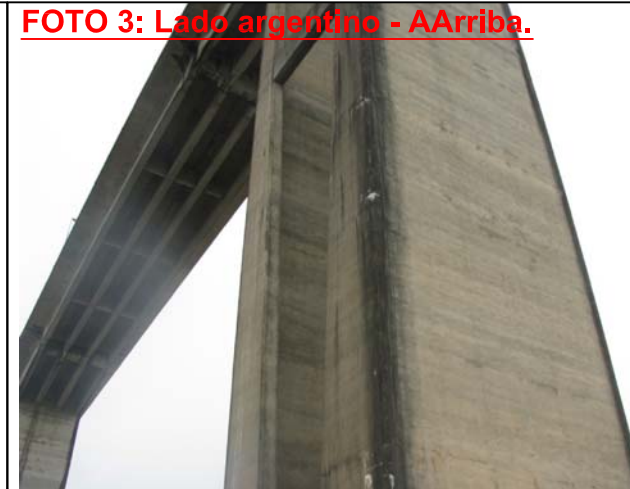
FOTO 3: Lado argentino - AArriba.

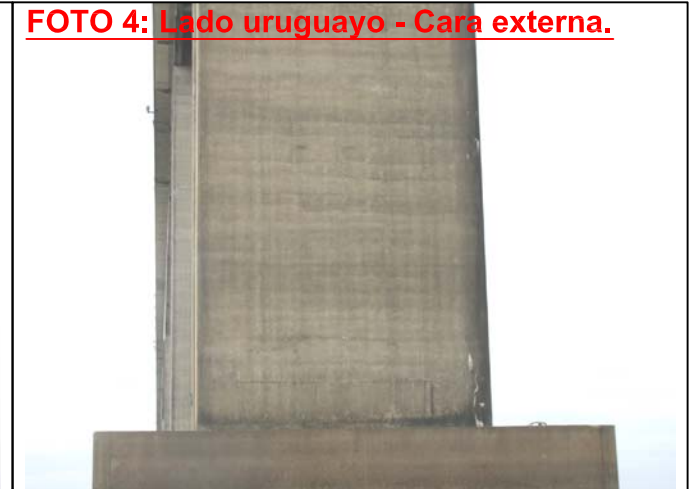
FOTO 4: Lado uruguayo - Cara externa.

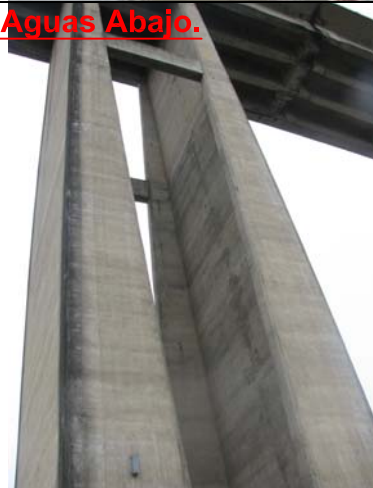
FOTO 5: Aguas Abajo.

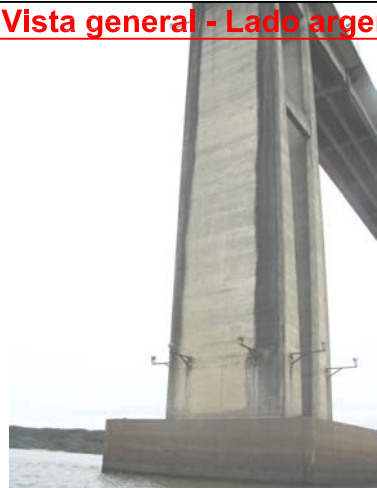
FOTO 1: Vista general - Lado argentino.

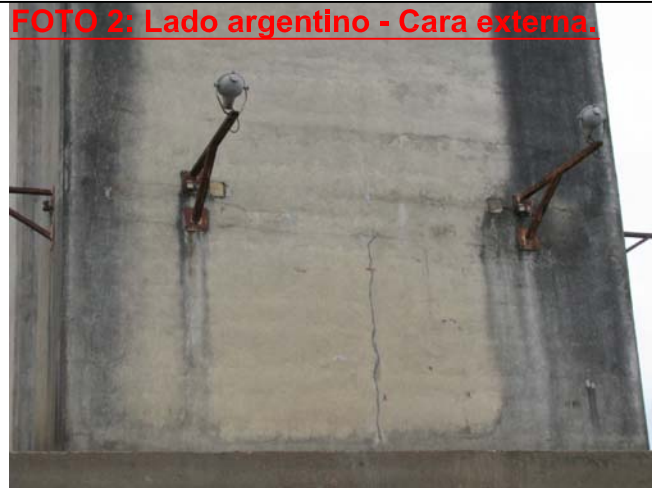
FOTO 2: Lado argentino - Cara externa.

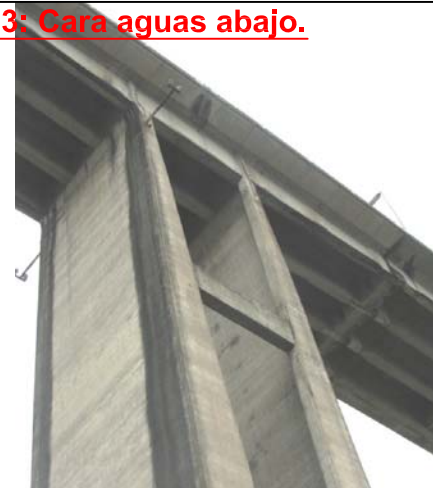
FOTO 3: Cara aguas abajo.

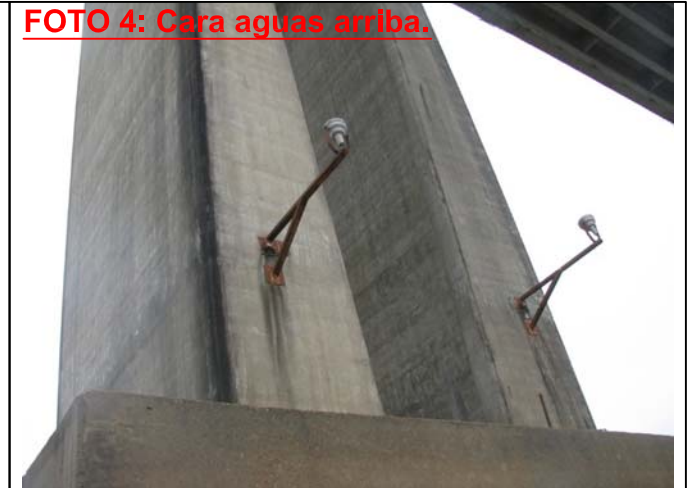
FOTO 4: Cara aguas arriba.

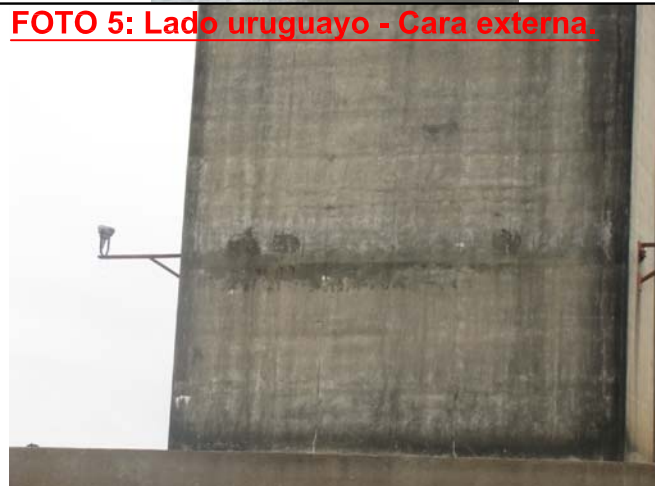
FOTO 5: Lado uruguayo - Cara externa.

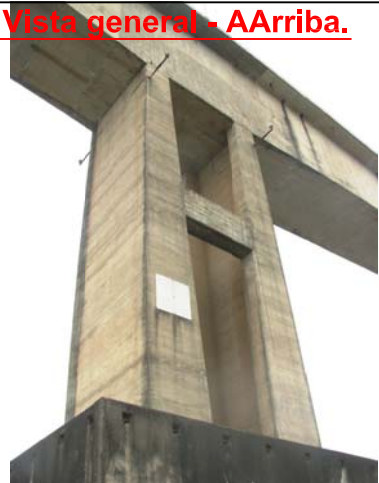
FOTO 1: Vista general - AArriba.

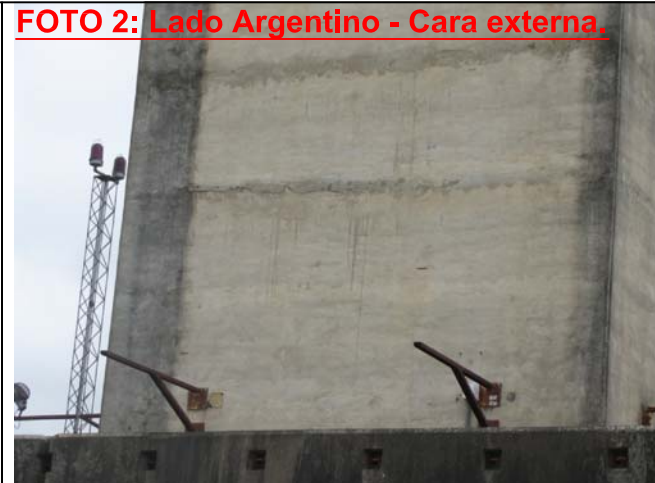
FOTO 2: Lado Argentino - Cara externa.

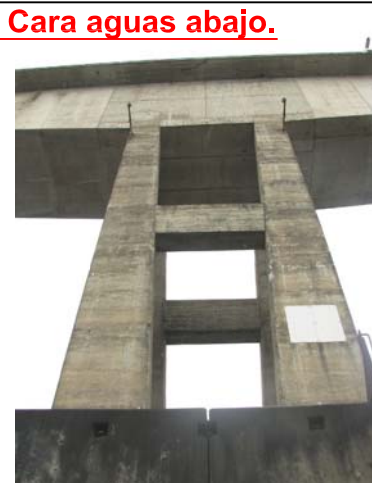
FOTO 3: Cara aguas abajo.

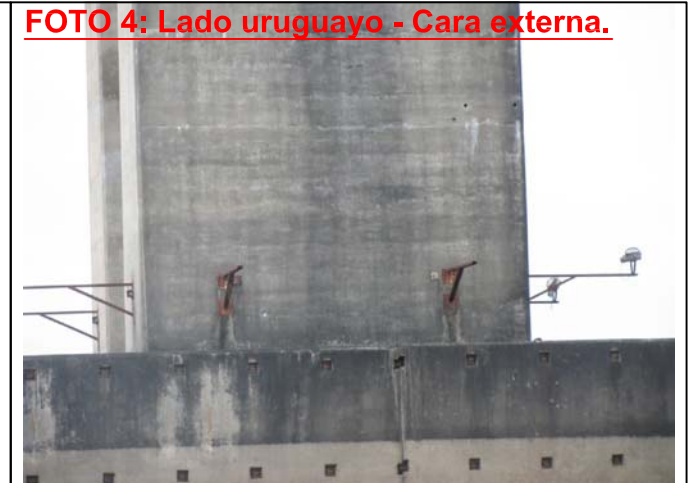
FOTO 4: Lado uruguayo - Cara externa.

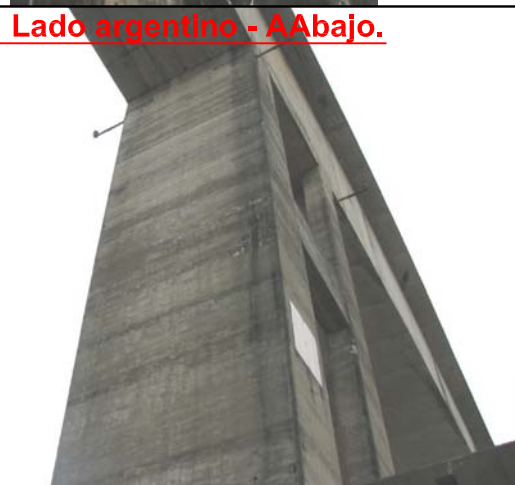
FOTO 5: Lado argentino - AAbajo.

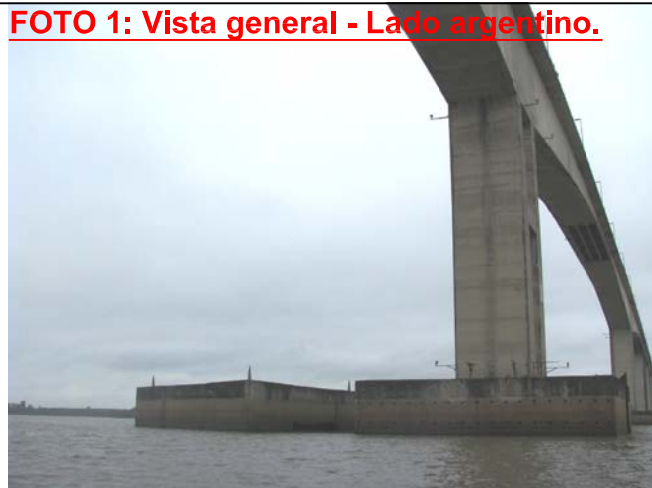
FOTO 1: Vista general - Lado argentino.

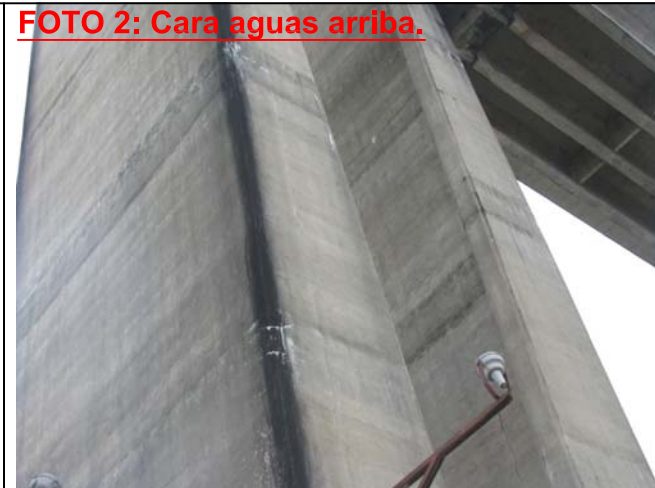
FOTO 2: Cara aguas arriba.

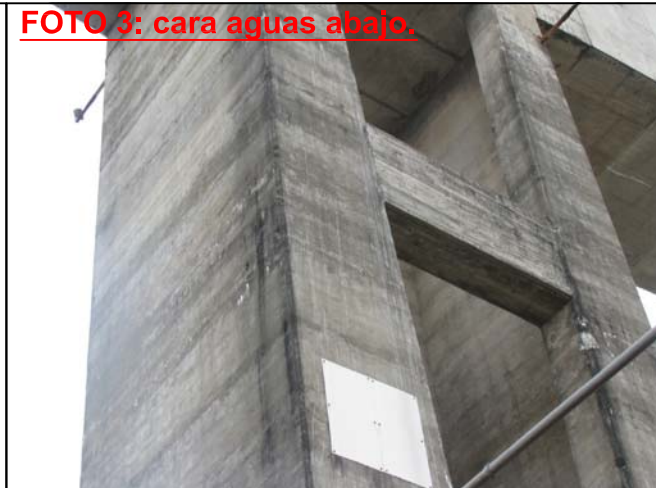
FOTO 3: cara aguas abajo.

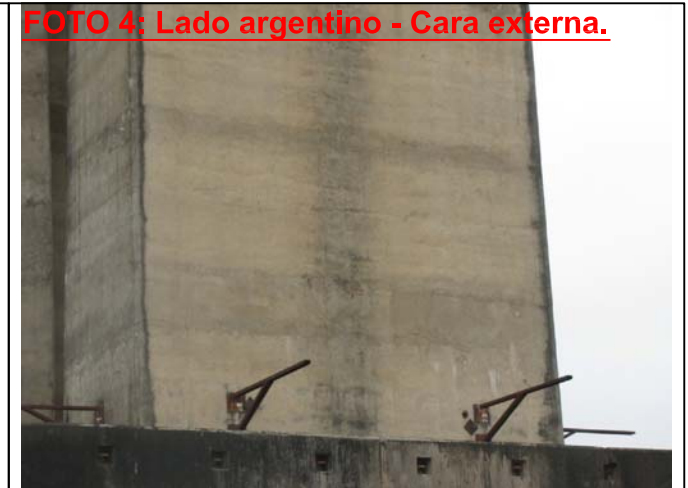
FOTO 4: Lado argentino - Cara externa.

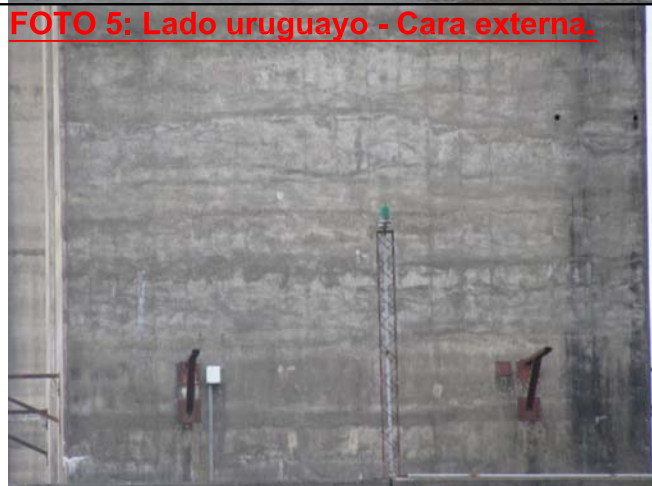
FOTO 5: Lado uruguayo - Cara externa.

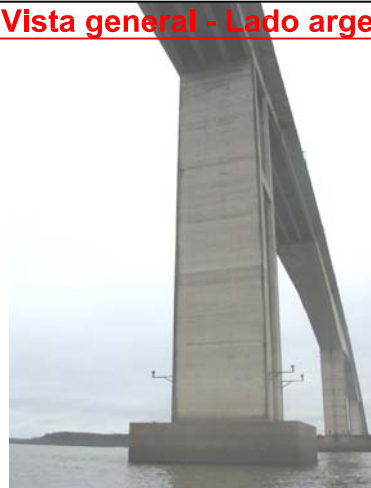
FOTO 1: Vista general - Lado argentino.

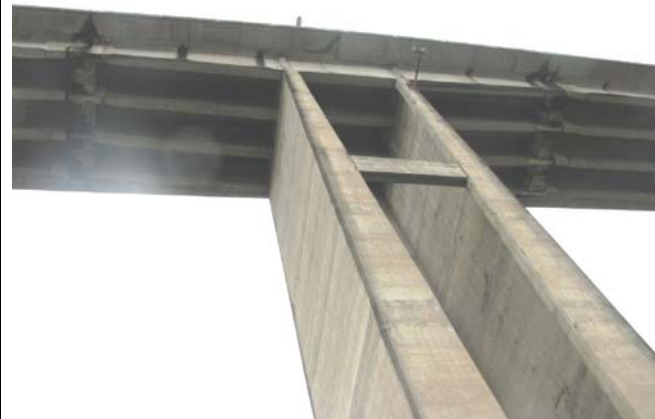
FOTO 2: Cara aguas abajo.

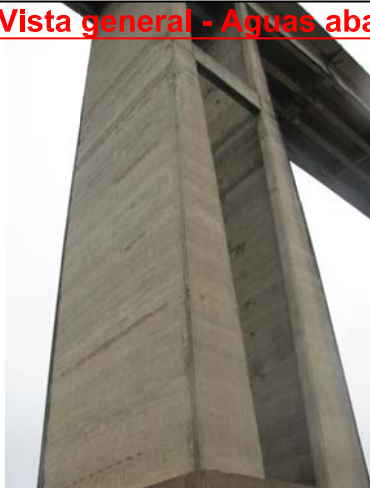
FOTO 1: Vista general - Aguas abajo.

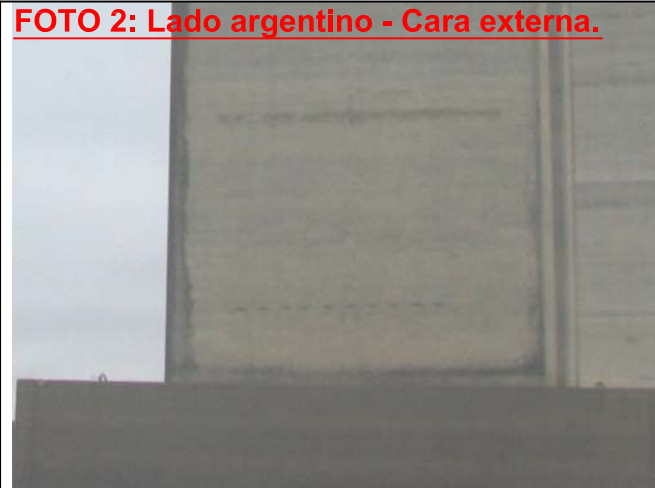
FOTO 2: Lado argentino - Cara externa.

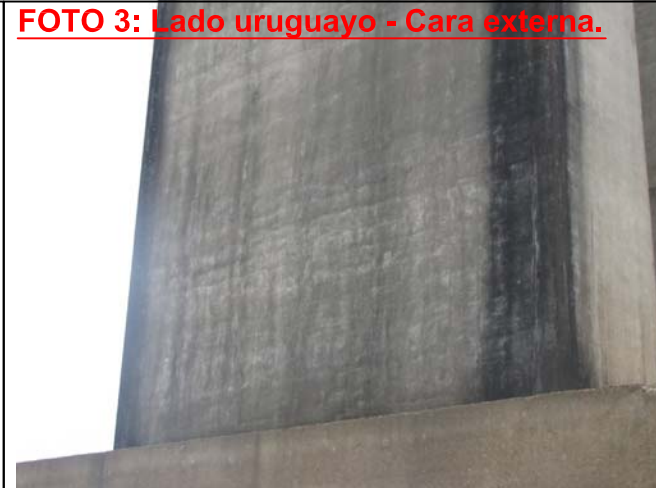
FOTO 3: Lado uruguayo - Cara externa.

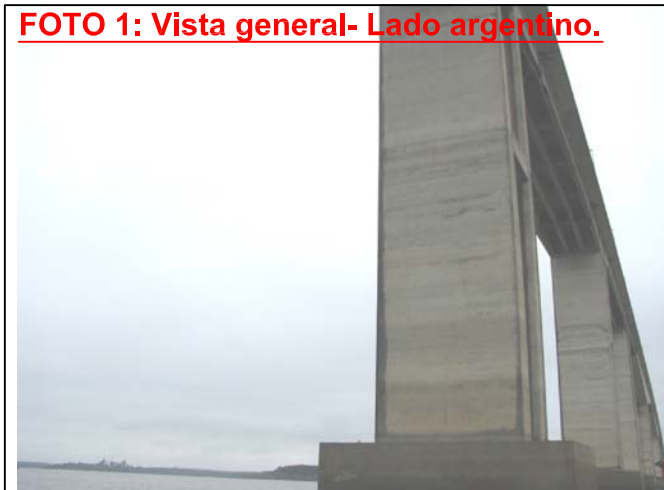
FOTO 1: Vista general- Lado argentino.

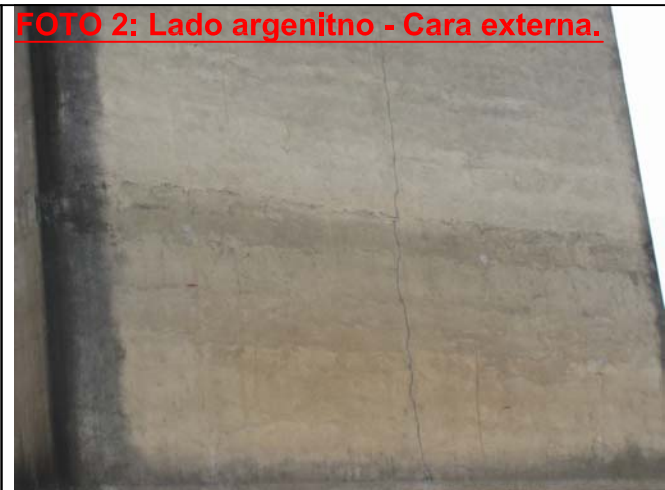
FOTO 2: Lado argentino - Cara externa.

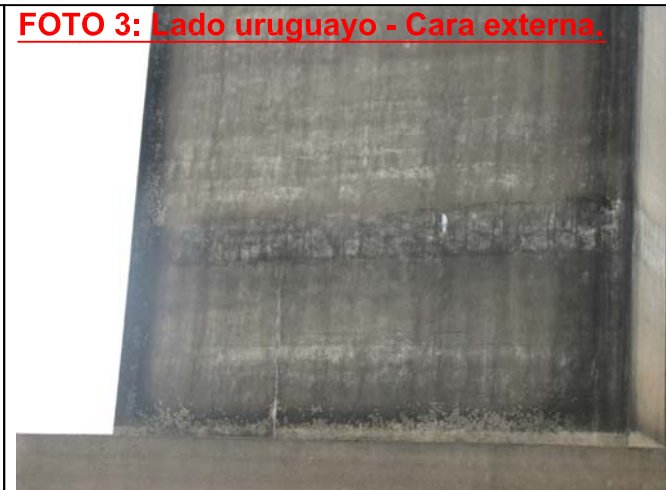
FOTO 3: Lado uruguayo - Cara externa.

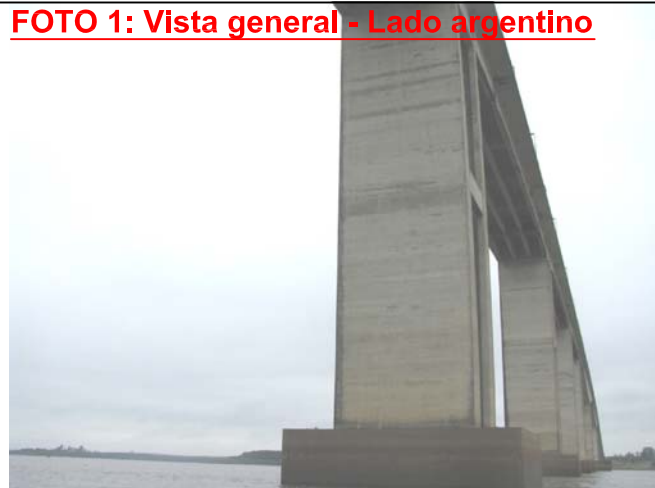
FOTO 1: Vista general - Lado argentino

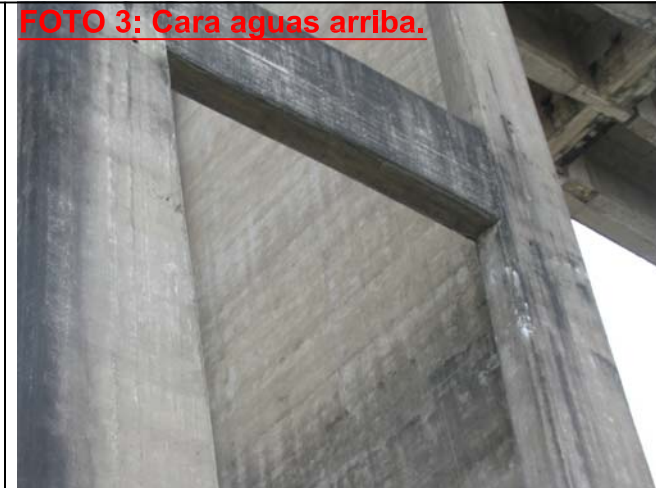
FOTO 3: Cara aguas arriba.

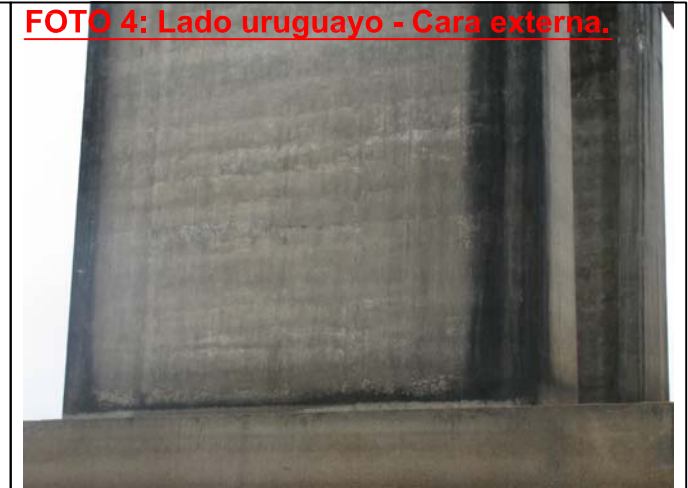
FOTO 4: Lado uruguayo - Cara externa.

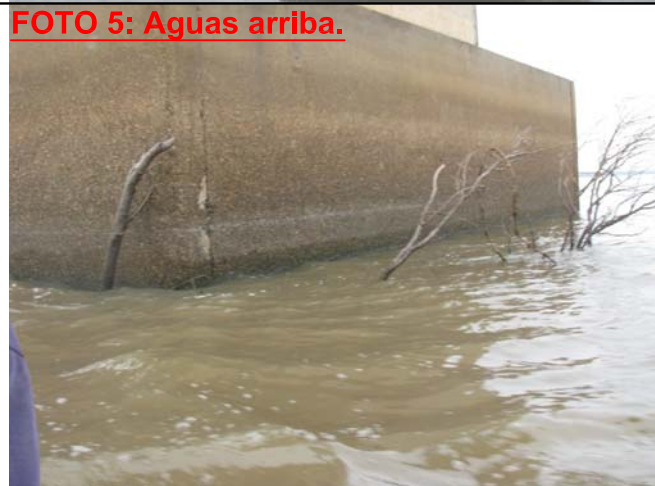
FOTO 5: Aguas arriba.

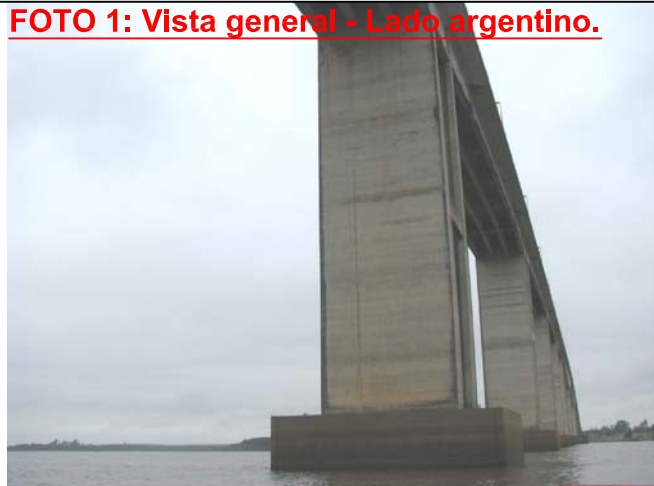
FOTO 1: Vista general - Lado argentino.
