**Informe de Relevamiento del Puente Libertador
General San Martín Conexión internacional
Puerto Unzué (Argentina) - Fray Bentos (Uruguay)**

Informe Final

Diciembre de 2010

Obra: “Contratación de Servicios de Consultoría para realizar una inspección Principal de los Puentes General Artigas y Libertador Gral. San Martín, ambos sobre el río Uruguay y bajo la administración de la Comisión Administradora del Río Uruguay”

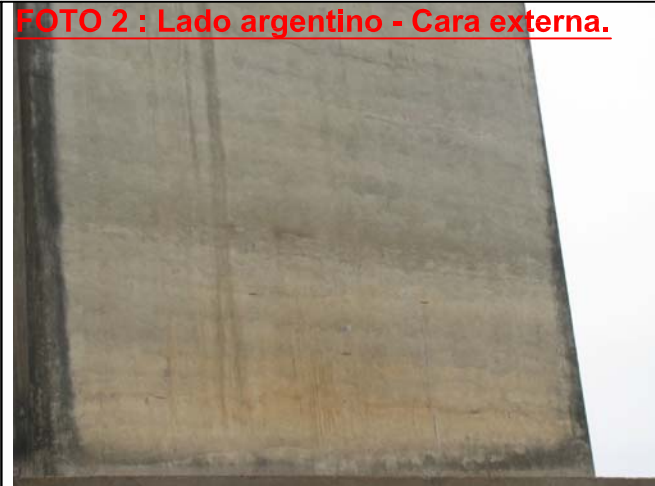
FOTO 2 : Lado argentino - Cara externa.

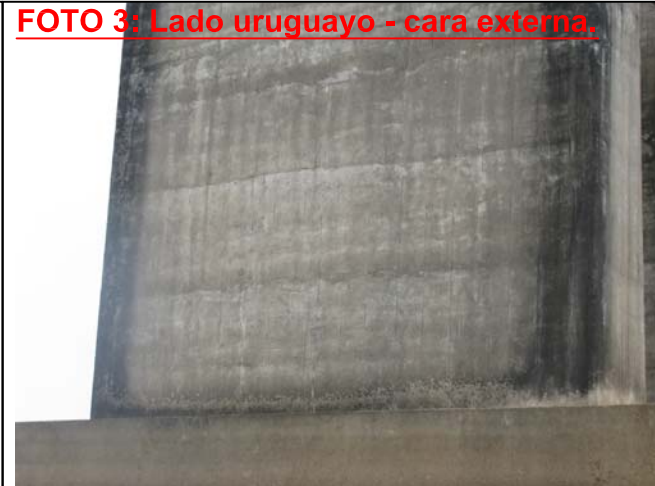
FOTO 3: Lado uruguayo - cara externa.

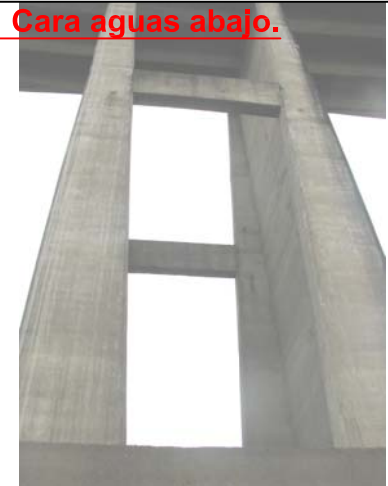
FOTO 4: Cara aguas abajo.

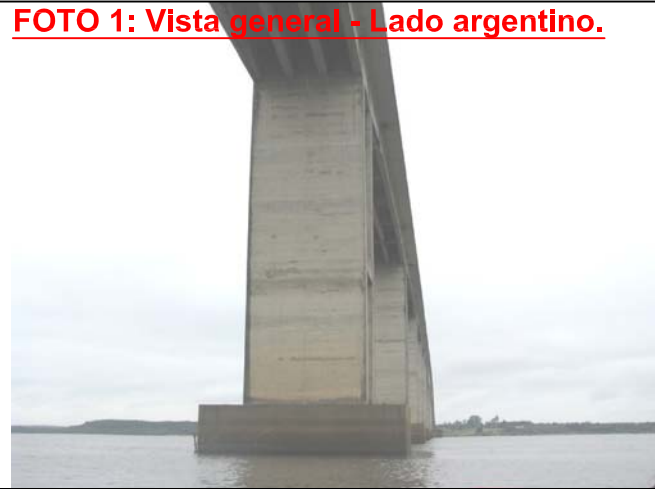
FOTO 1: Vista general - Lado argentino.

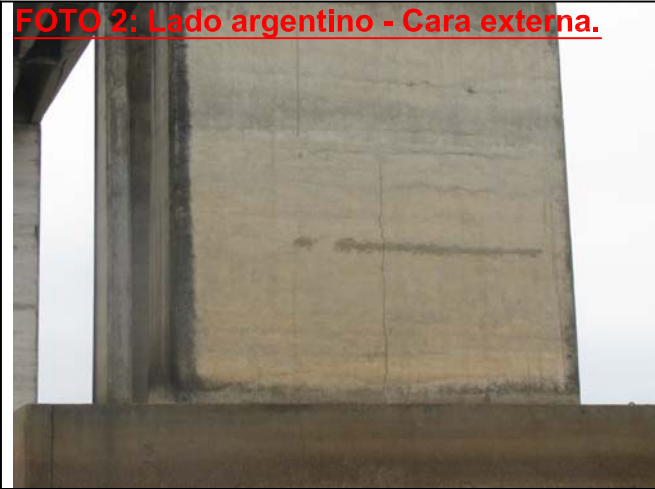
FOTO 2: Lado argentino - Cara externa.

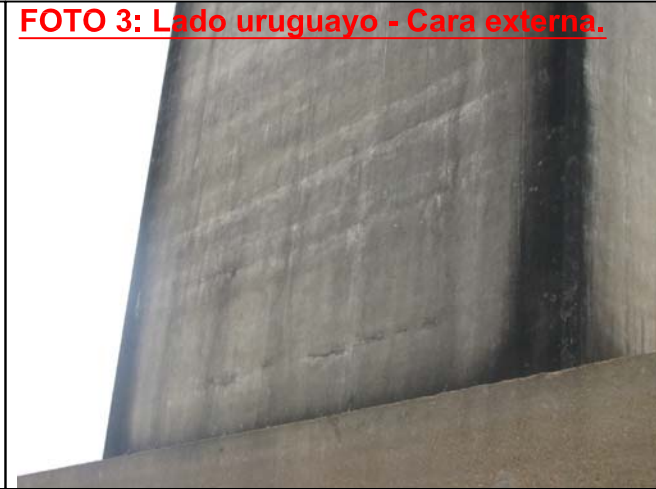
FOTO 3: Lado uruguayo - Cara externa.

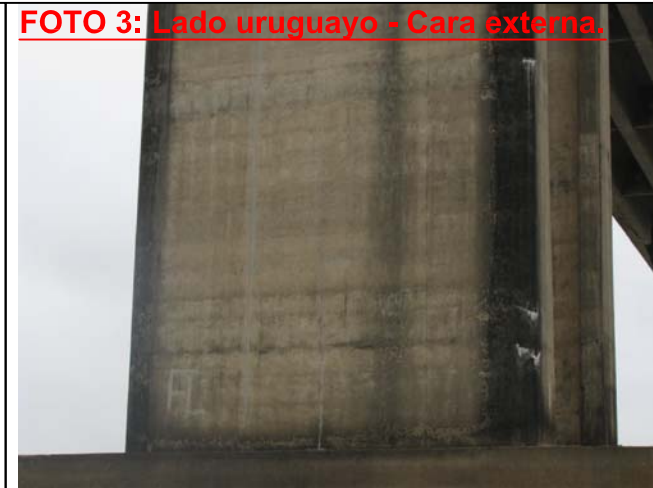
FOTO 3: Lado uruguayo - Cara externa.

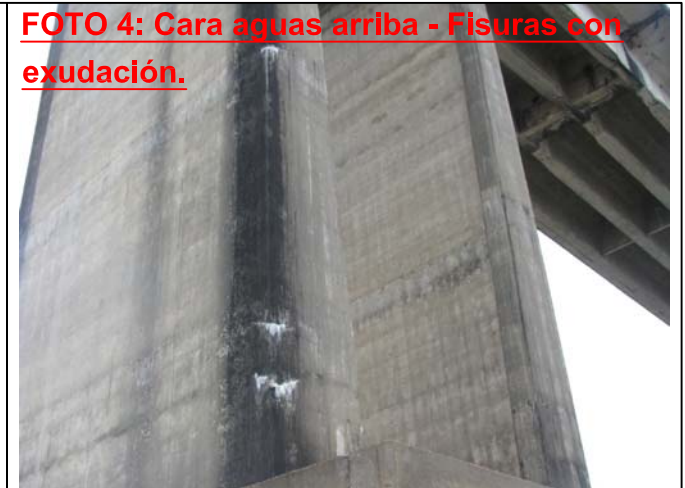
FOTO 4: Cara aguas arriba - Fisuras con exudación.

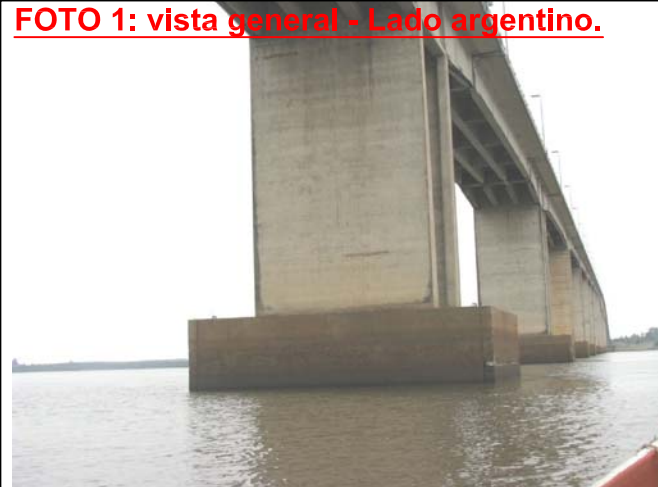
FOTO 1: vista general - Lado argentino.

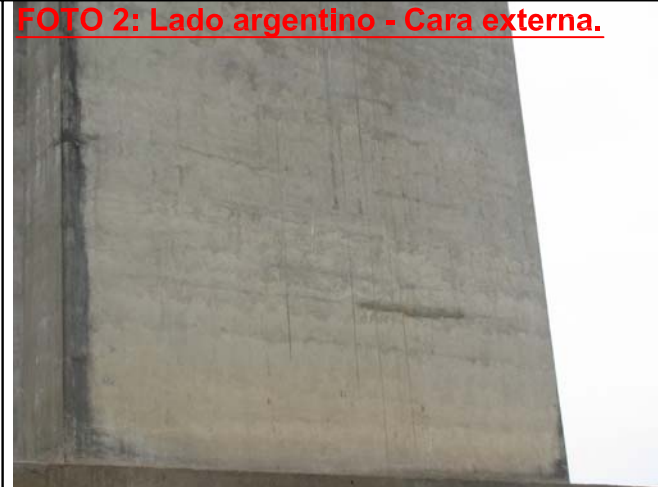
FOTO 2: Lado argentino - Cara externa.

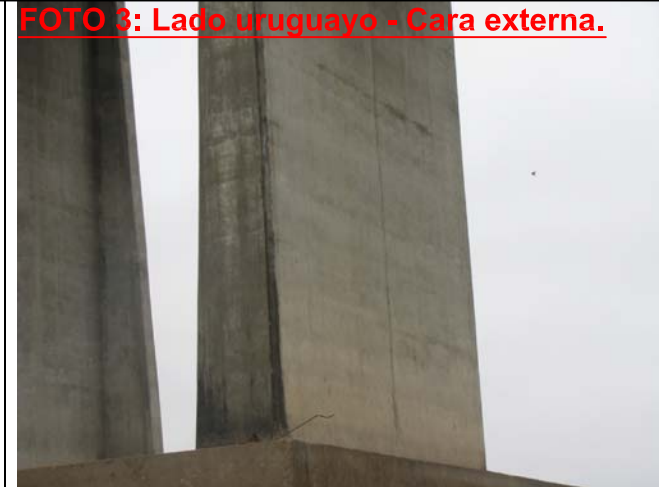
FOTO 3: Lado uruguayo - Cara externa.

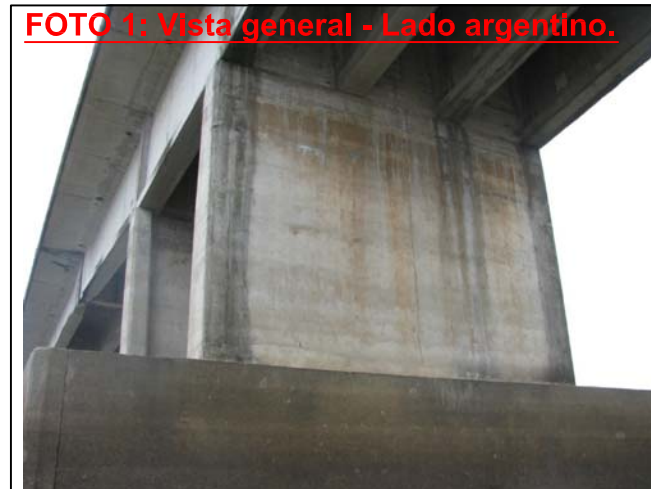
FOTO 1: Vista general - Lado argentino.

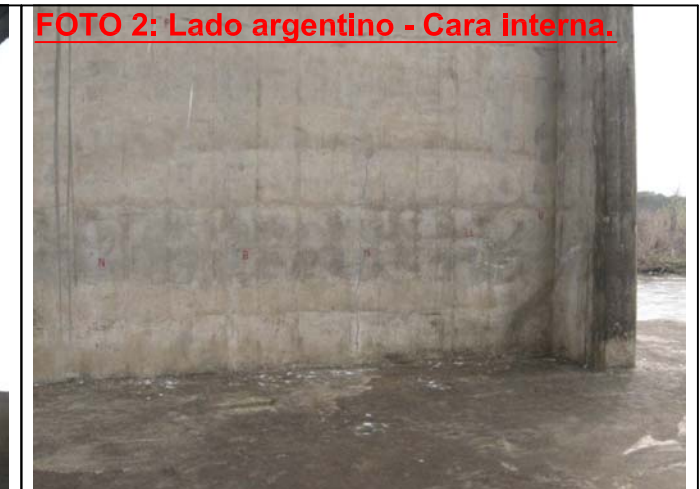
FOTO 2: Lado argentino - Cara interna.

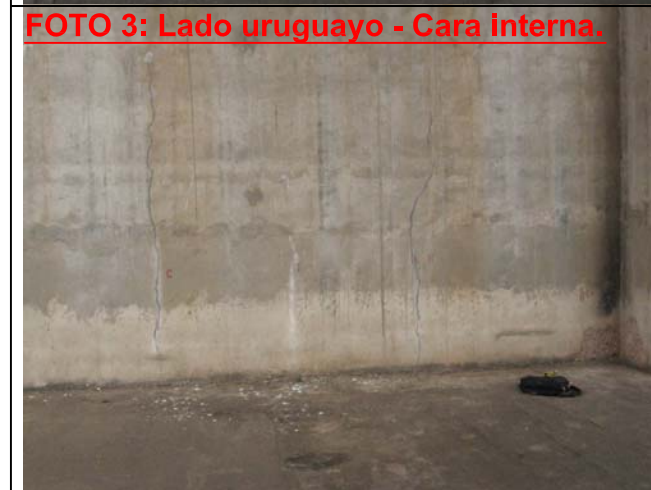
FOTO 3: Lado uruguayo - Cara interna.

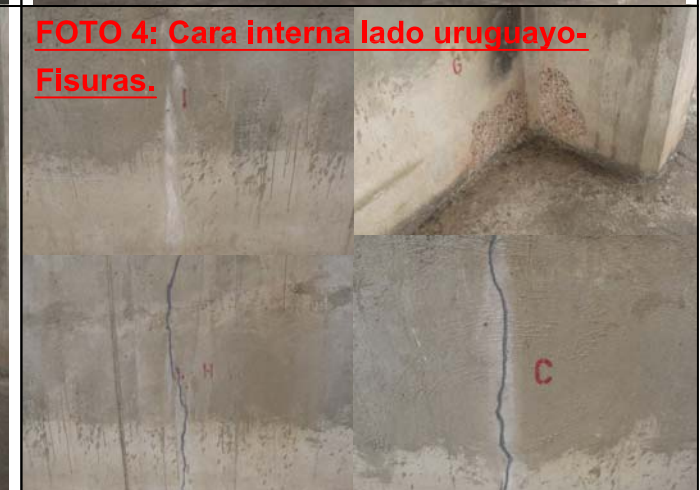
FOTO 4: Cara interna lado uruguayo- Fisuras.

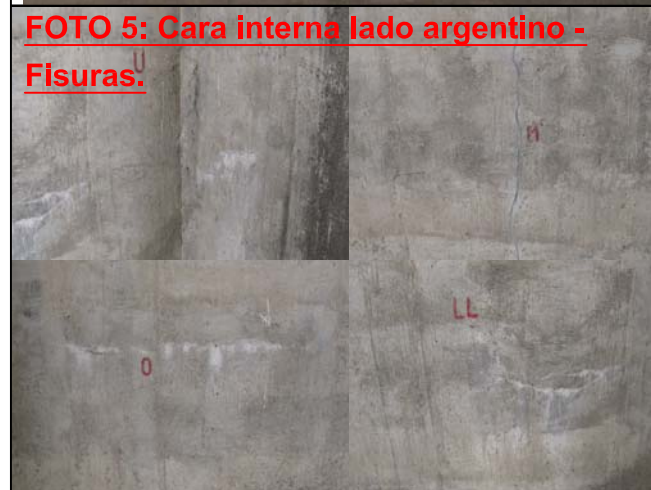
FOTO 5: Cara interna lado argentino - Fisuras.

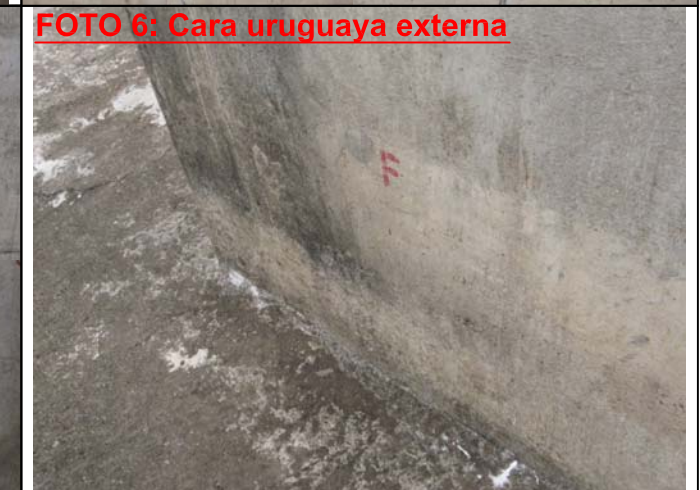
FOTO 6: Cara uruguayana externa

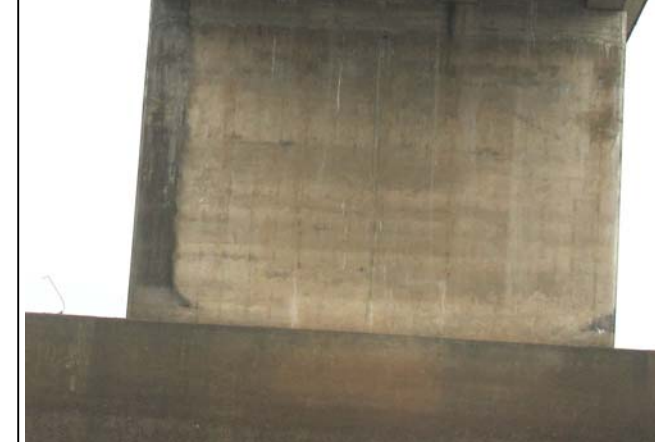
FOTO 1: Lado argentino - Cara externa.

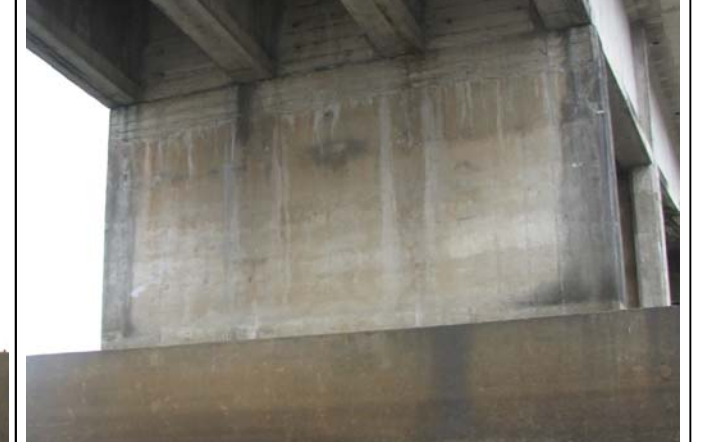
FOTO 2: Lado uruguayo - Cara externa.

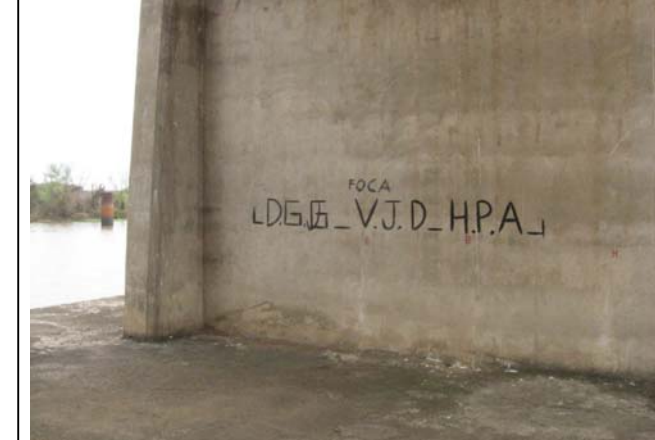
FOTO 3: Lado argentino - Cara Interna.

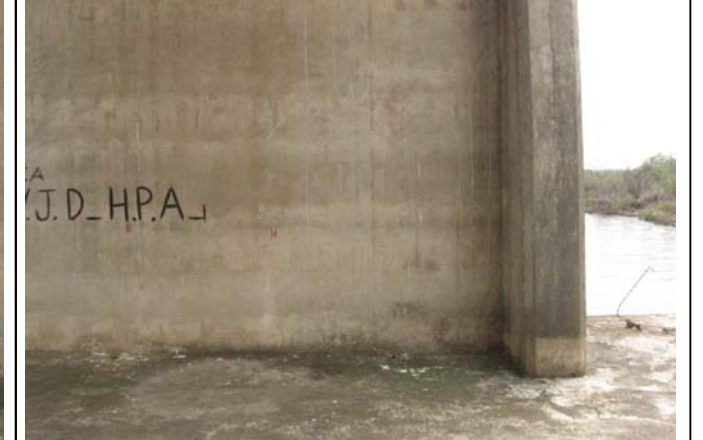
FOTO 4: Lado argentino - Cara Interna.

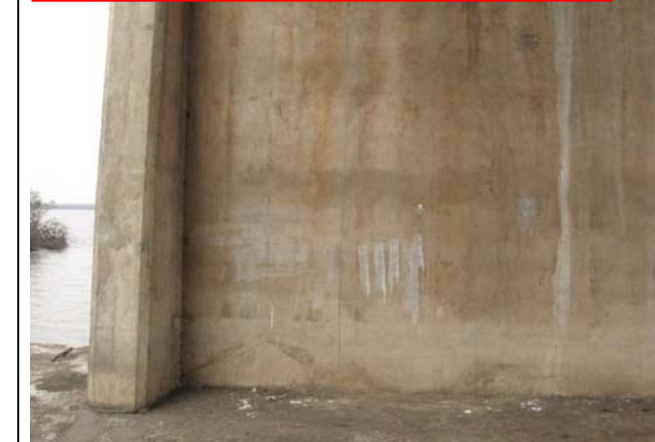
FOTO 5: Lado uruguayo - Cara Interna.

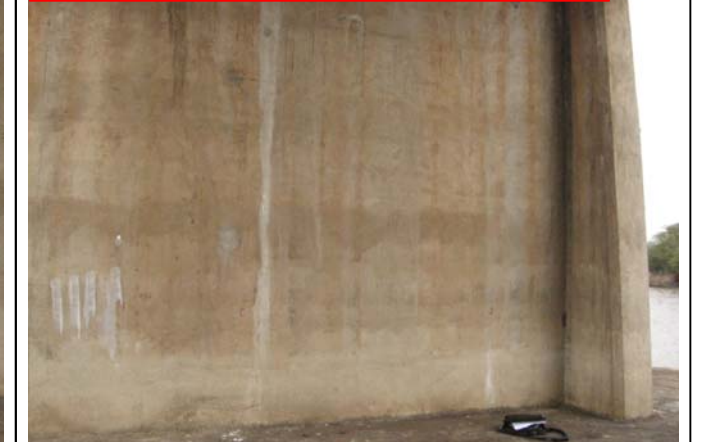
FOTO 6: Lado uruguayo - Cara Interna.

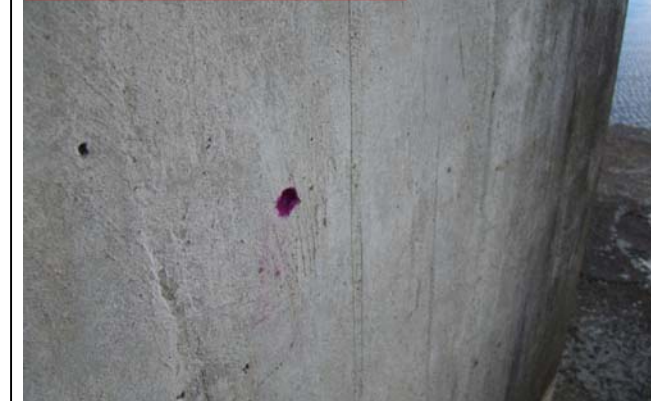
FOTO 3: Lado argentino - cara externa. Ensayo de carbonatación

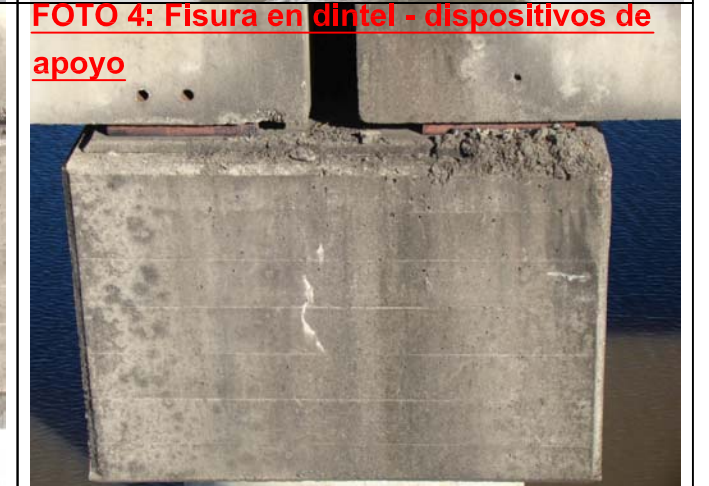
FOTO 4: Fisura en dintel - dispositivos de apoyo

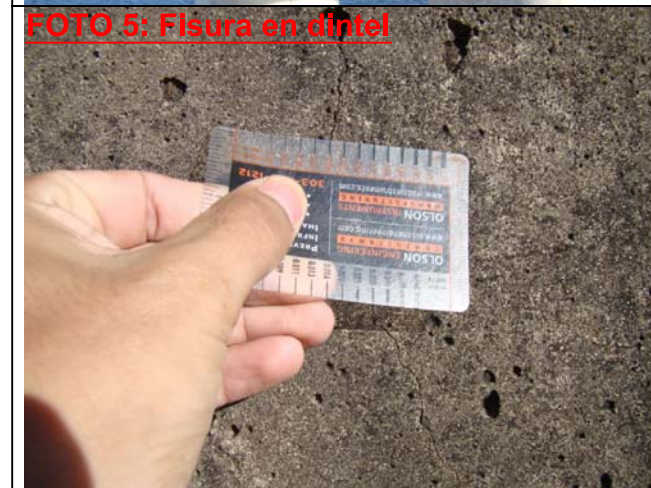
FOTO 5: Fisura en dintel

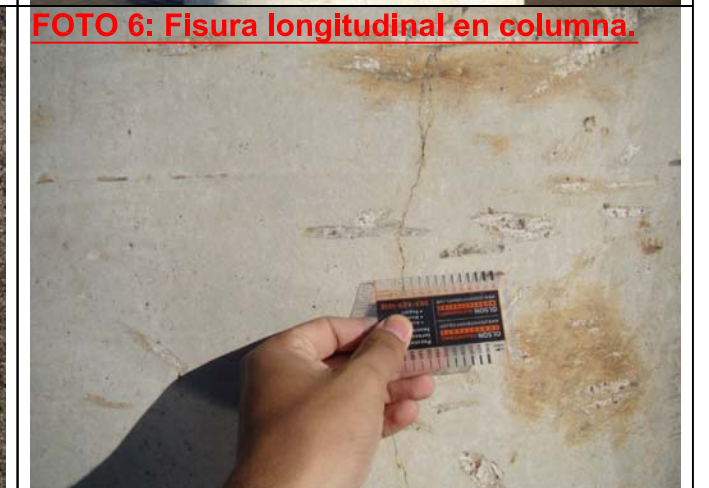
FOTO 6: Fisura longitudinal en columna.

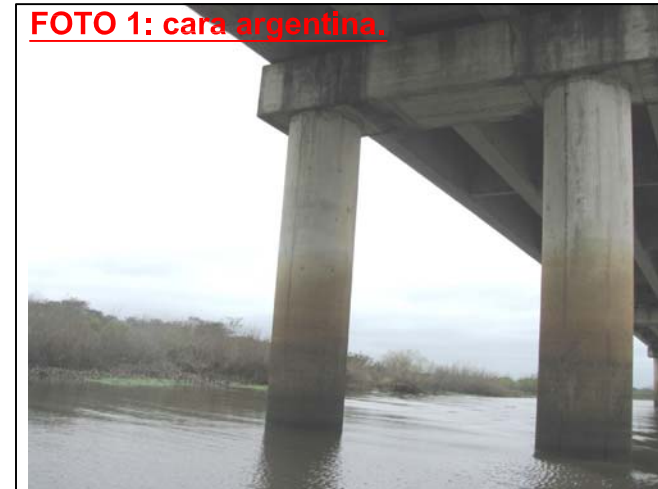
FOTO 1: cara argentina.

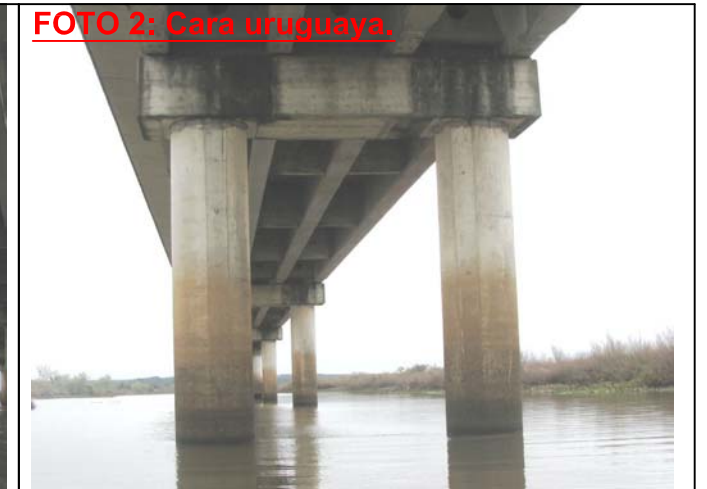
FOTO 2: Cara uruguaya.

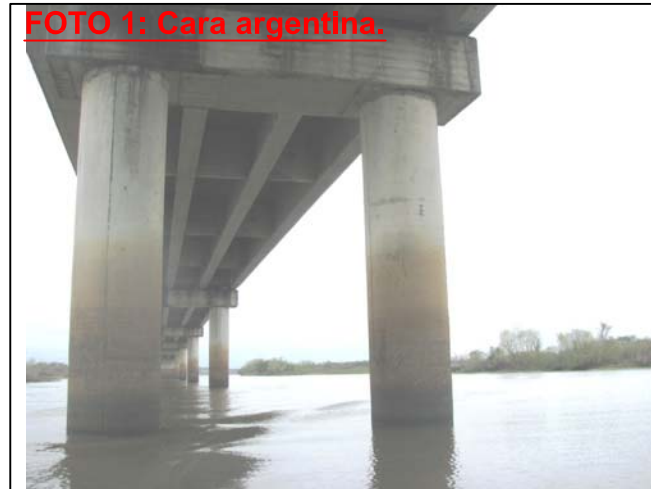
FOTO 1: Cara argentina.

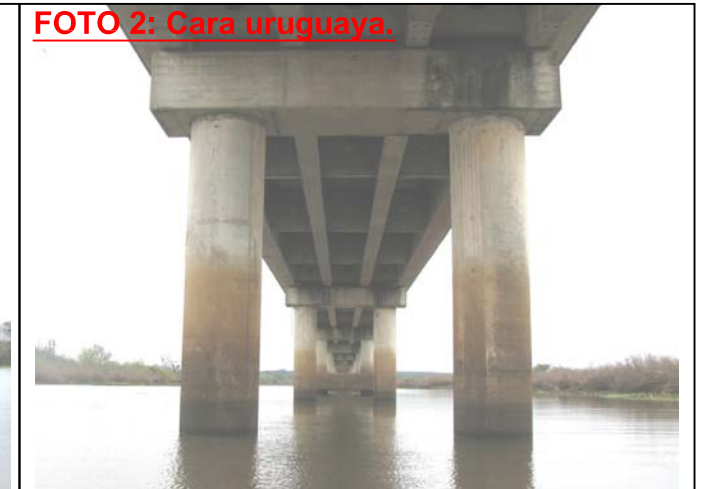
FOTO 2: Cara uruguaya.

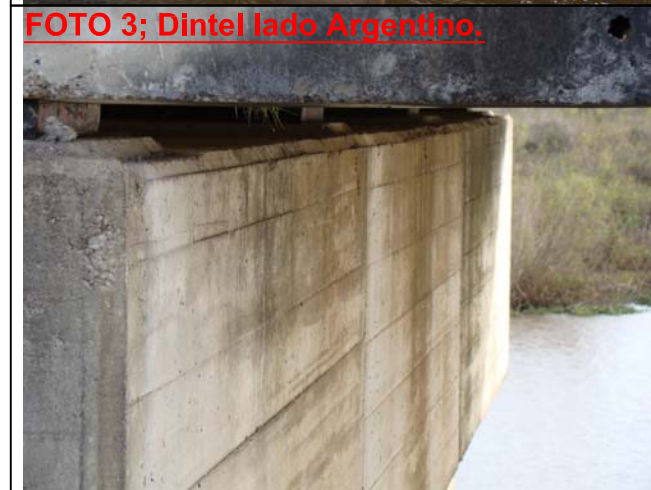
FOTO 3; Dintel lado Argentino.

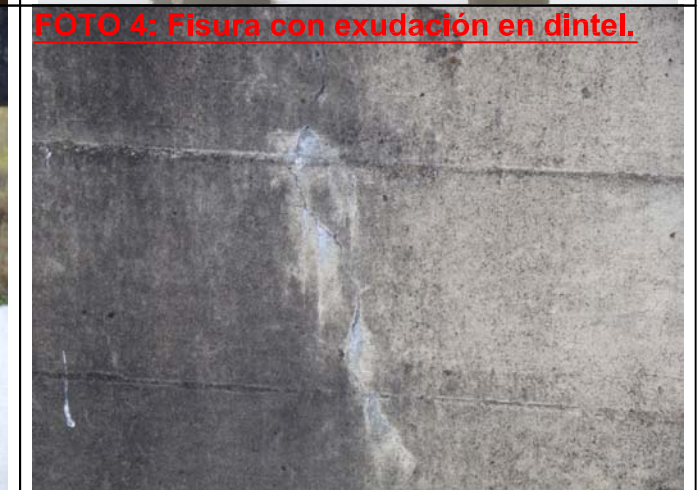
FOTO 4: Fisura con exudación en dintel.

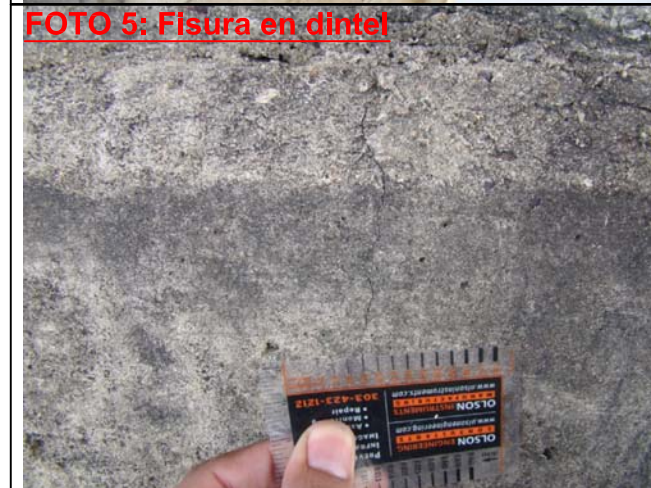
FOTO 5: Fisura en dintel

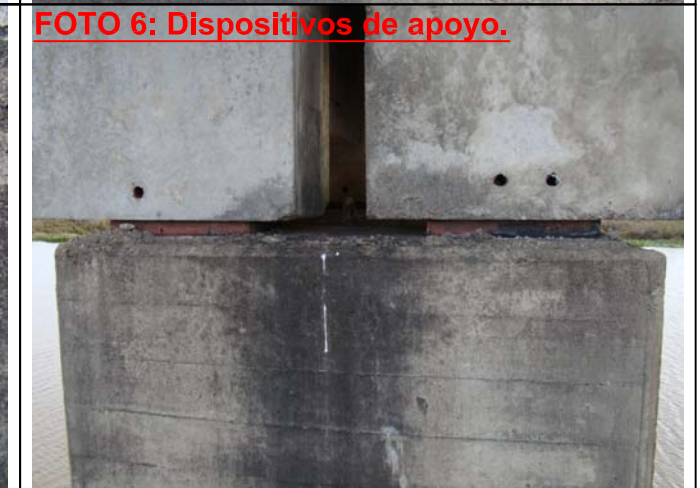
FOTO 6: Dispositivos de apoyo.

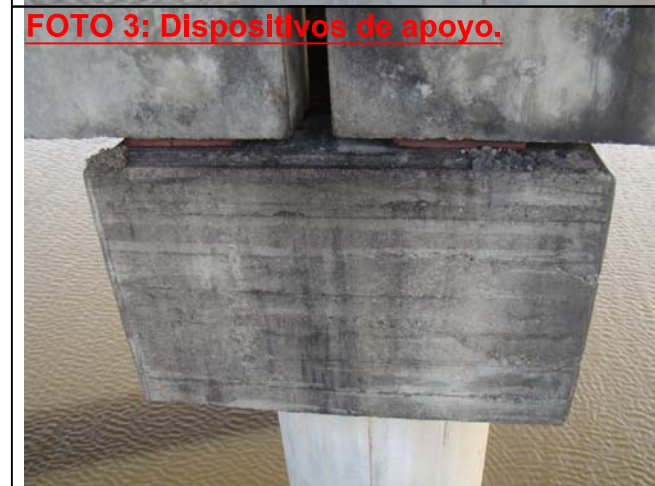
FOTO 3: Dispositivos de apoyo.

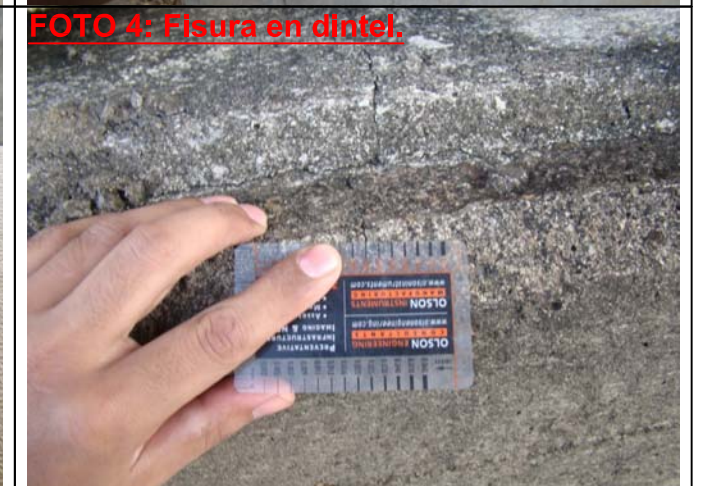
FOTO 4: Fisura en dintel.

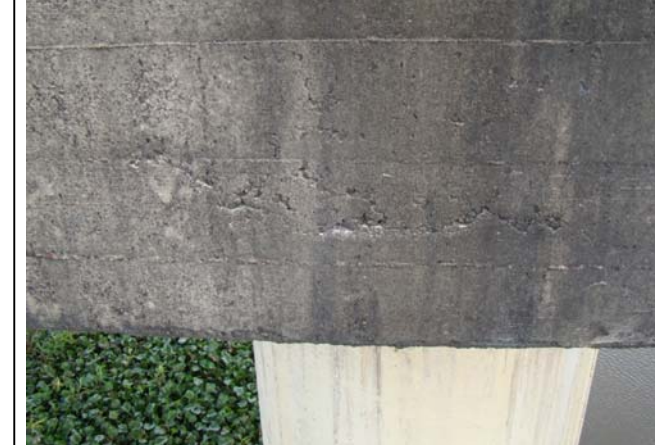
FOTO 3: Defecto de colado en dintel.

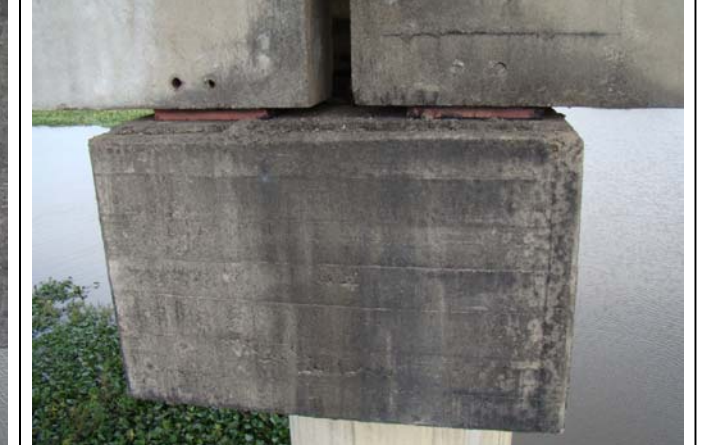
FOTO 4: Dispositivo de apoyo.

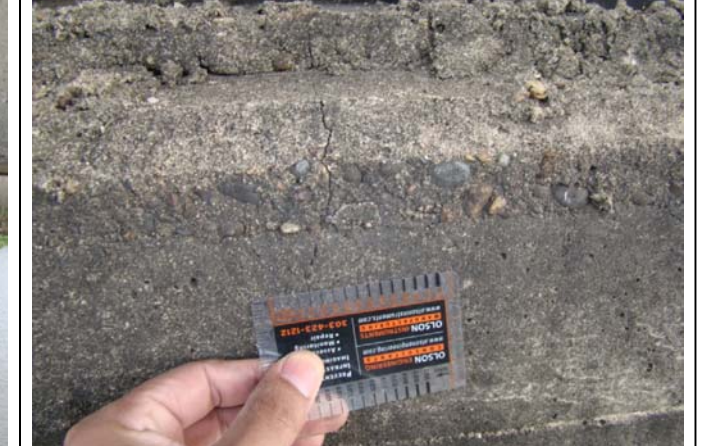
FOTO 6: Fisura en Dintel.

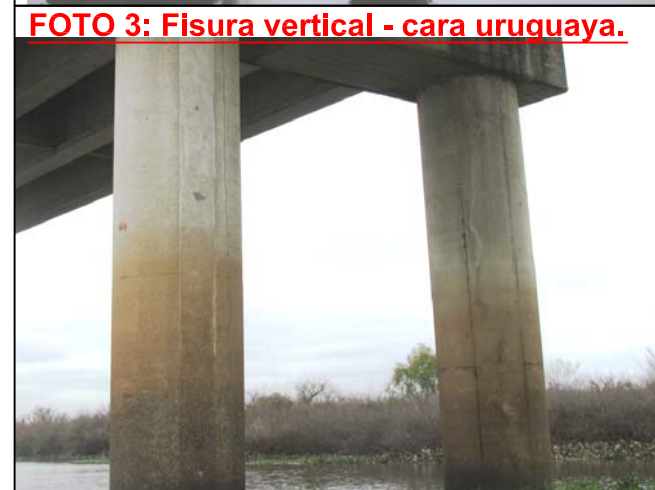
FOTO 3: Fisura vertical - cara uruguaya.

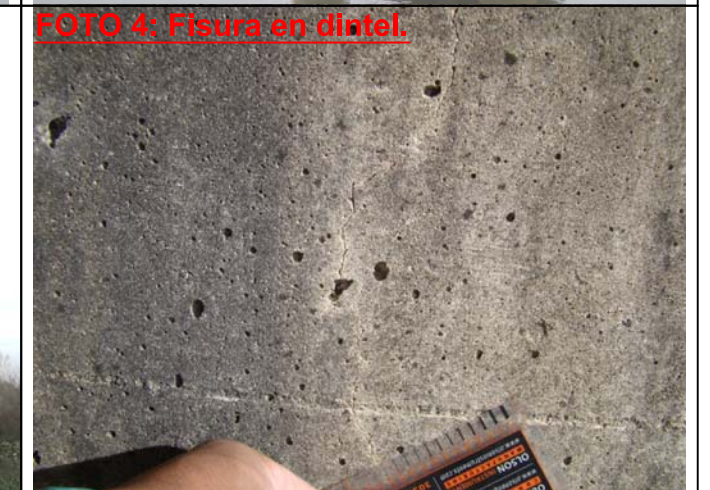
FOTO 4: Fisura en dintel.

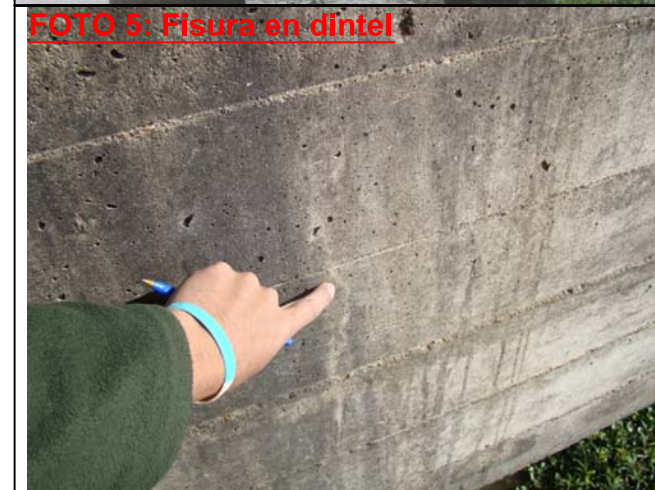
FOTO 5: Fisura en dintel

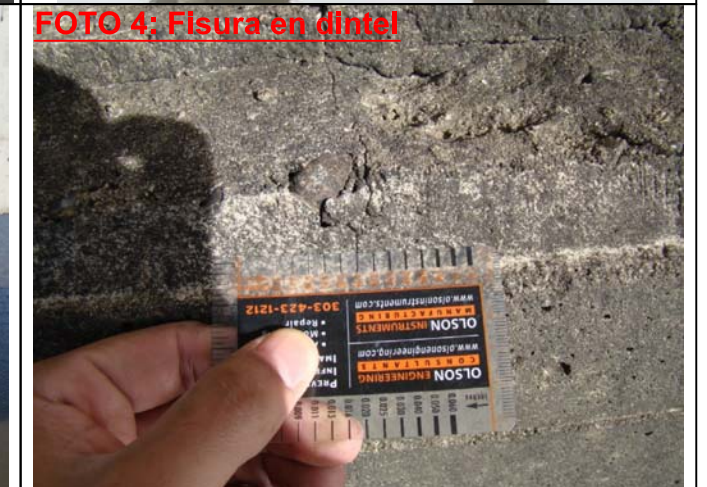
FOTO 4: Fisura en dintel.

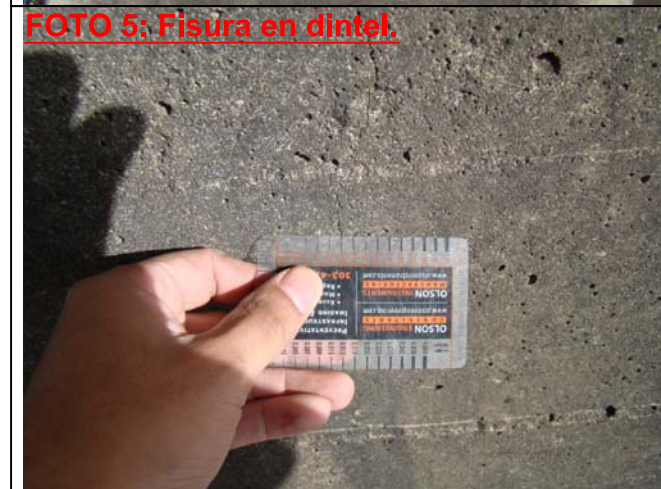
FOTO 5: Fisura en dintel.

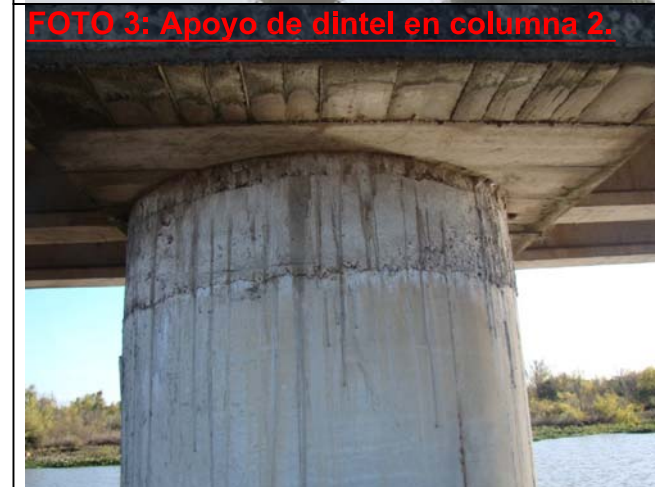
FOTO 3: Apoyo de dintel en columna 2.

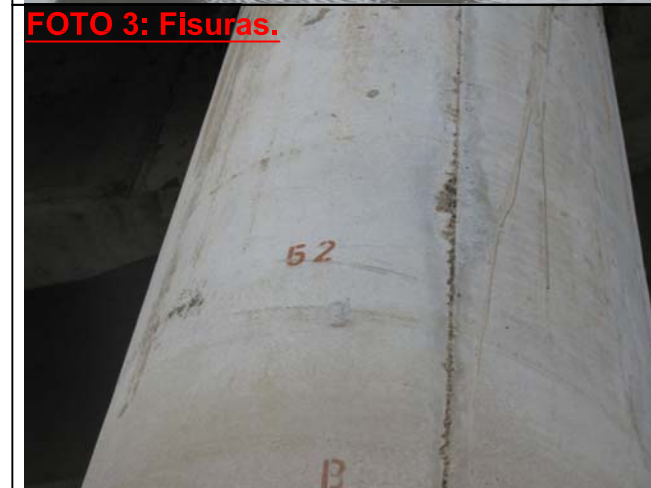
FOTO 3: Fisuras.

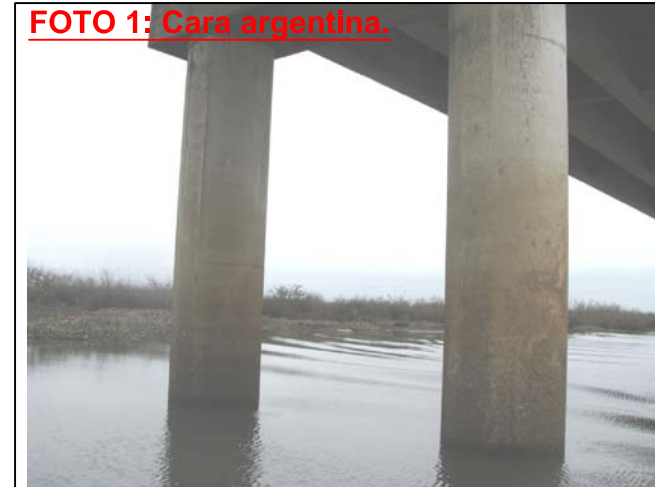
FOTO 1: Cara argentina.

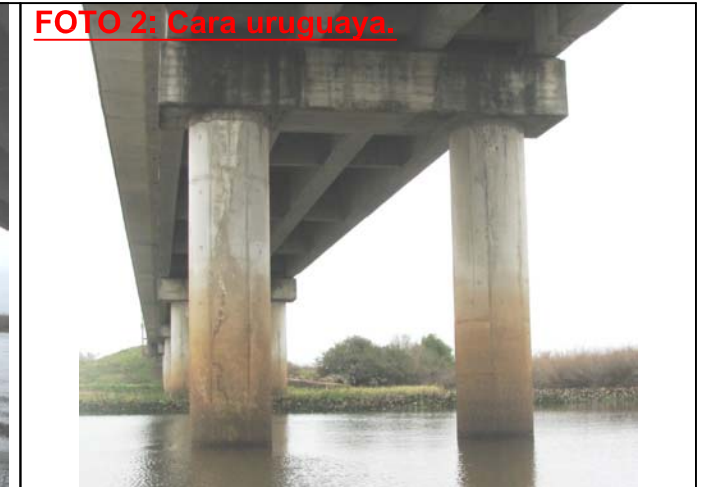
FOTO 2: Cara uruguaya.

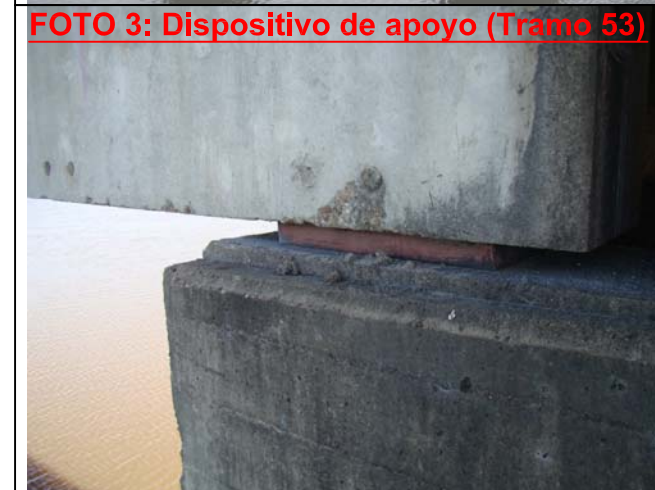
FOTO 3: Dispositivo de apoyo (Tramo 53)

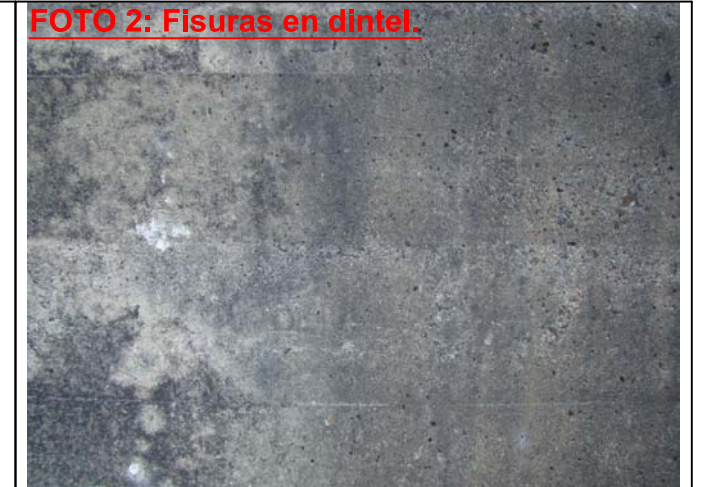
FOTO 2: Fisuras en dintel.

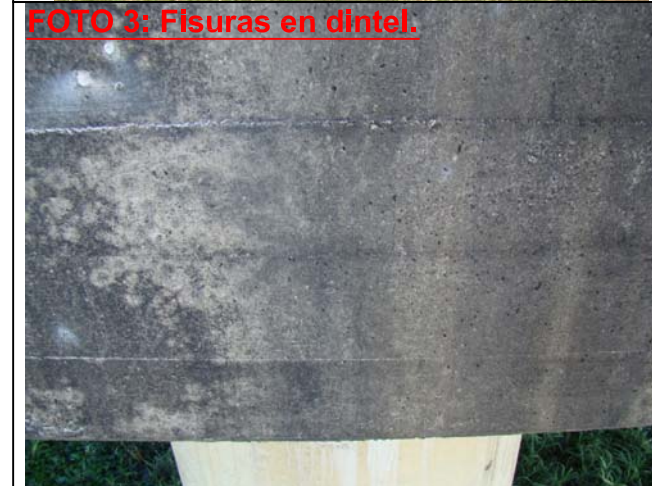
FOTO 3: Fisuras en dintel.

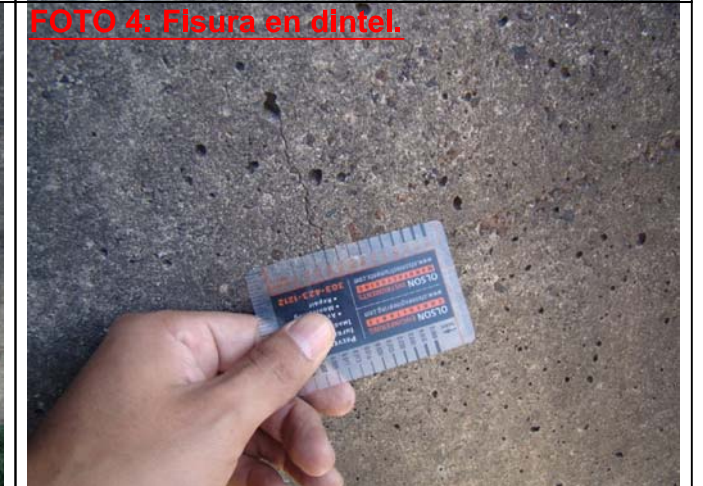
FOTO 4: Fisura en dintel.

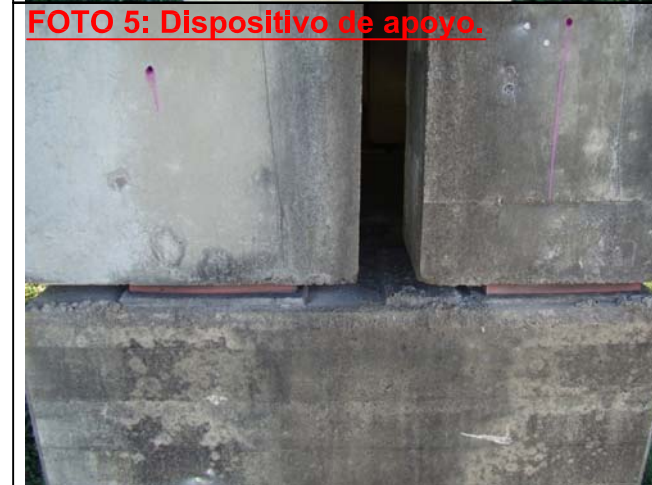
FOTO 5: Dispositivo de apoyo.

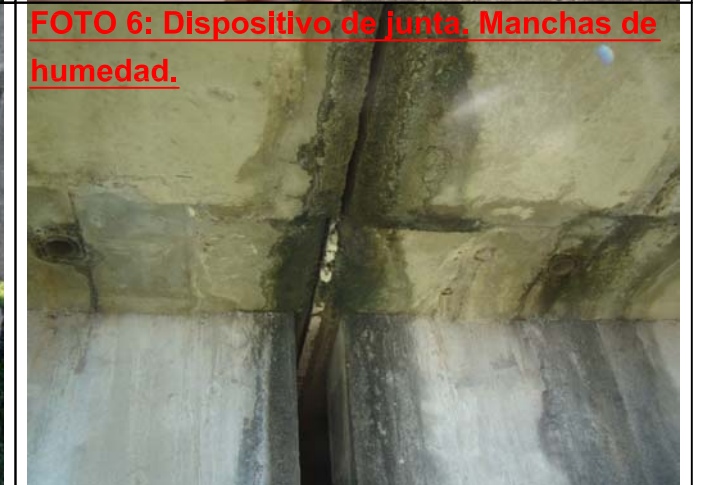
FOTO 6: Dispositivo de junta. Manchas de humedad.

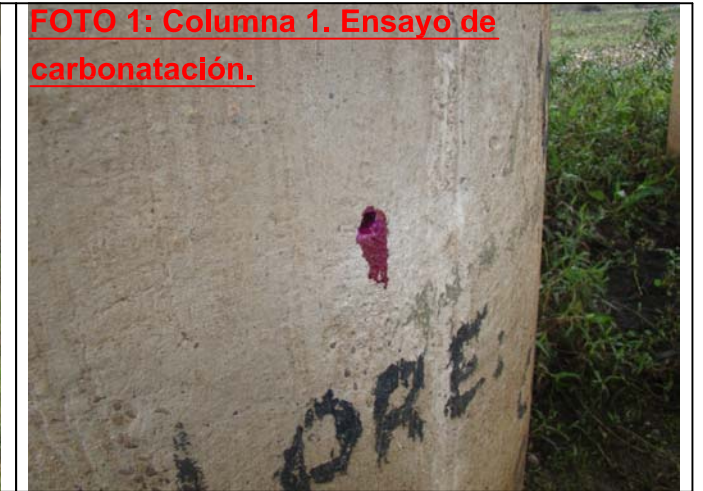
FOTO 1: Columna 1. Ensayo de carbonatación.

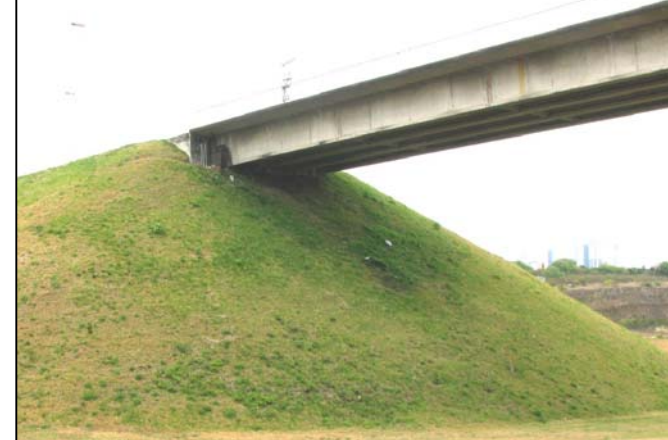
FOTO 1: Vista general.

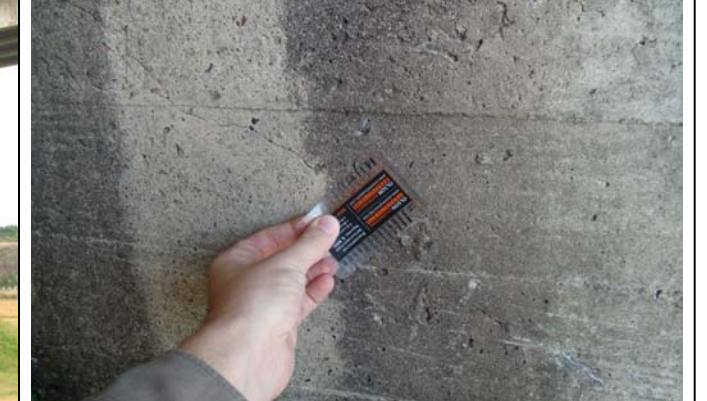
FOTO 2: Cara frontal - aguas abajo. Fisura diagonal

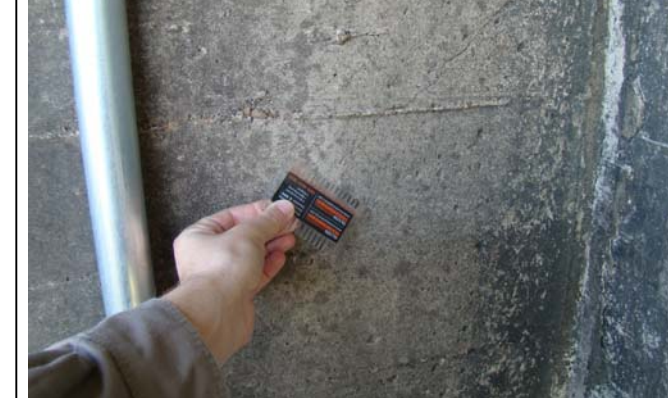
FOTO 3: Cara frontal - aguas arriba, Fisura diagonal

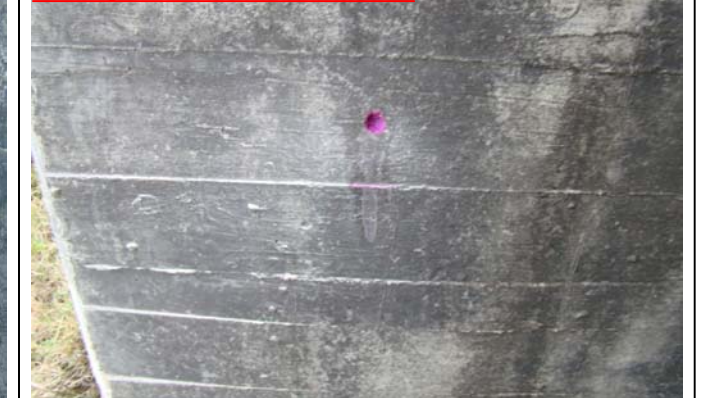
FOTO 4: Cara lateral - Aguas arriba. Ensayo de carbonatación

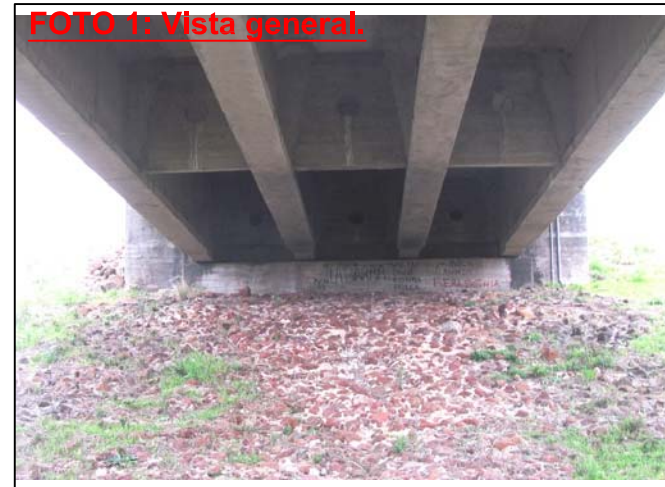
FOTO 1: Vista general.

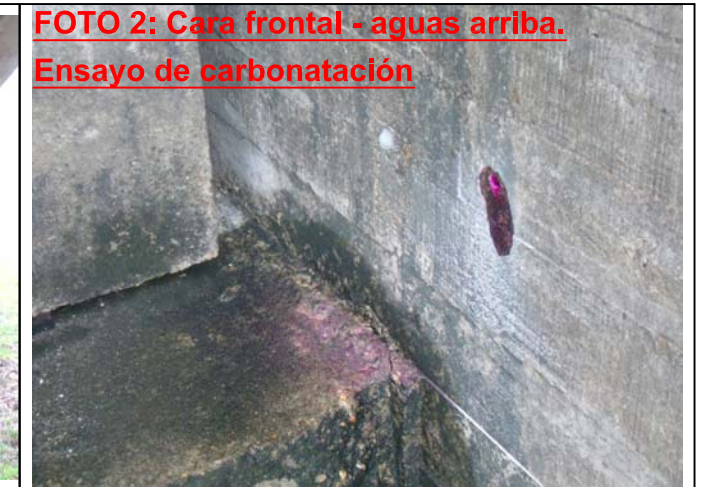
FOTO 2: Cara frontal - aguas arriba. Ensayo de carbonatación

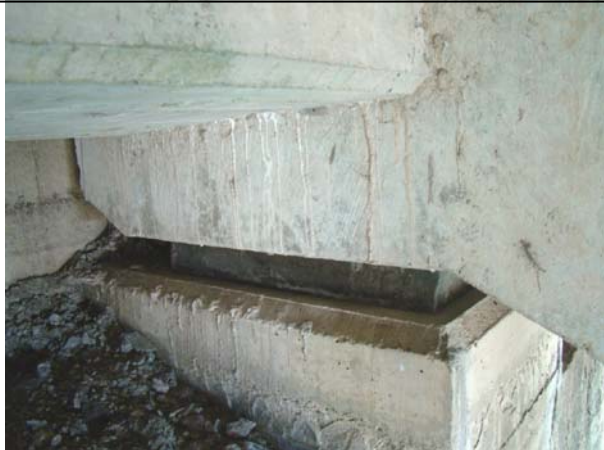
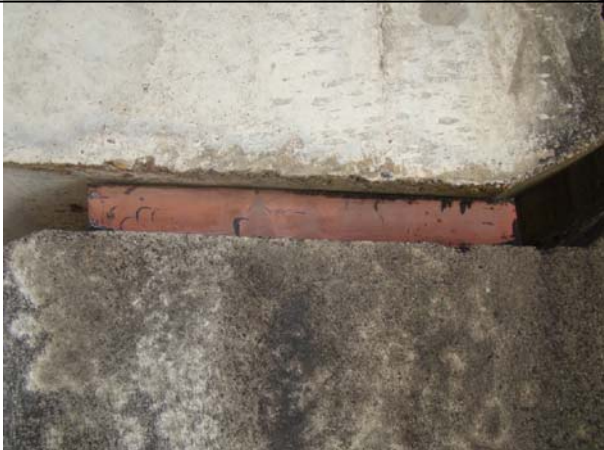
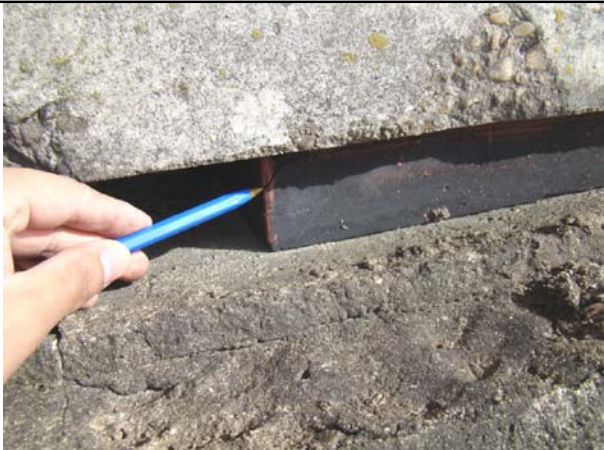
| | Viaducto Uruguayo | Puente Principal | Viaducto Argentino |
|---|---|---|---|
| Dispositivos de Apoyo | Buen Estado | Buen Estado | Buen Estado |
| Observaciones | Los dispositivos de apoyo de neopreno se encuentran en buen estado de conservación. | Los dispositivos de apoyo de neopreno se encuentran en buen estado de conservación. | Los dispositivos de apoyo de neopreno se encuentran en buen estado de conservación. |

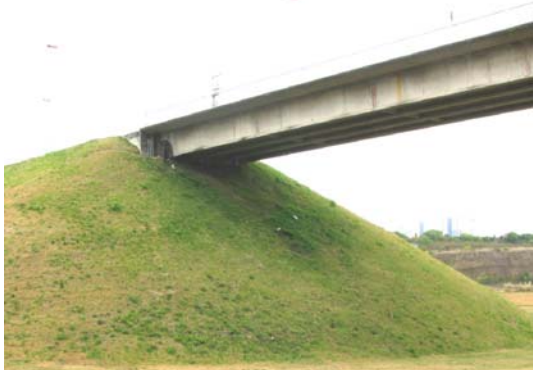
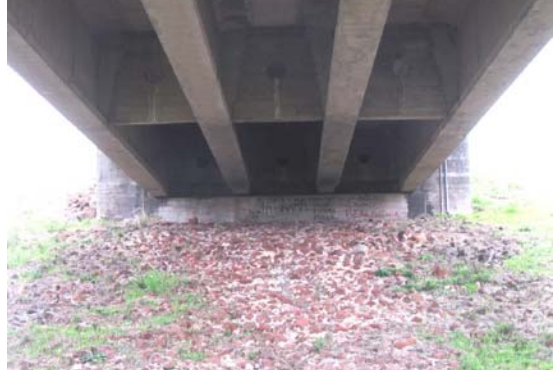
| | Lado Uruguayo | Lado Argentino |
|---|--|---|
| Protección del Terraplén | Buen Estado | Buen Estado |
| Observaciones | La protección del talud del terraplén se encuentra en buen estado de conservación. | La protección del talud del terraplén se encuentra en buen estado de conservación. |

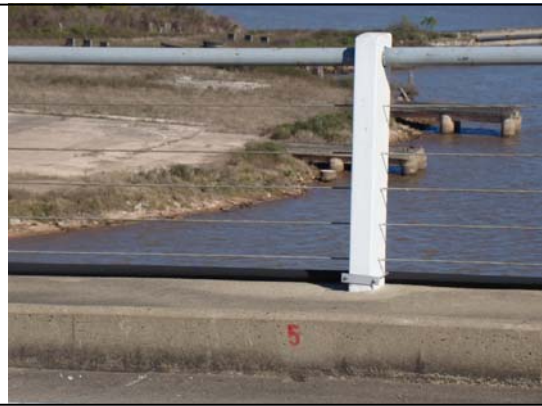
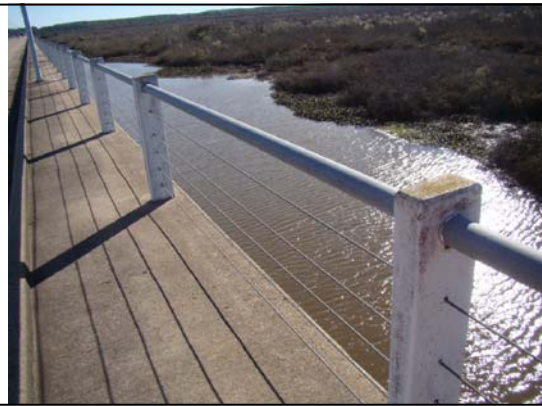
| | Viaducto Uruguayo | Puente Principal | Viaducto Argentino |
|---|---|---|---|
| Baranda Peatonal | Buen Estado | Buen Estado | Buen Estado |
| Observaciones | La baranda peatonal se encuentra en buen estado de conservación. | La baranda peatonal se encuentra en buen estado de conservación. | La baranda peatonal se encuentra en buen estado de conservación. |

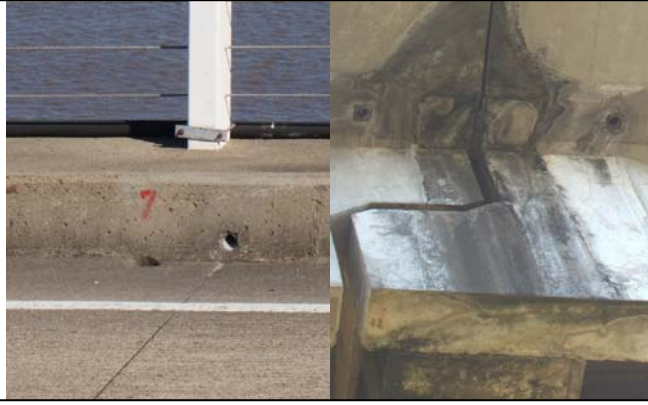
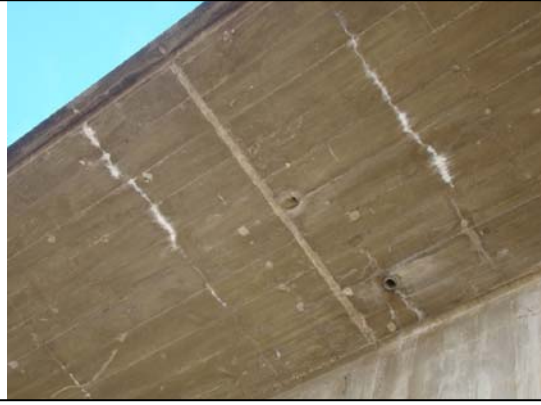
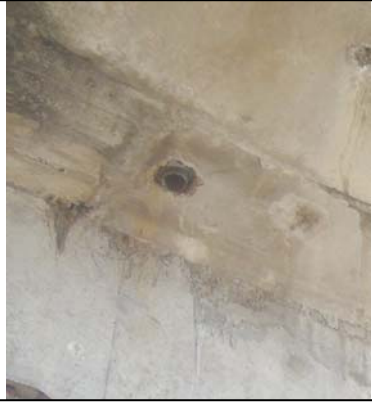
| | Viaducto Uruguayo | Puente Principal | Viaducto Argentino |
|---|---|---|---|
| Desagües Pluviales | Buen Estado | Buen Estado | Buen Estado |
| Observaciones | Los orificios de desagüe se encuentra en buen estado de conservación. No se observaron desagües obstruidos. | Los orificios de desagüe se encuentra en buen estado de conservación. No se observaron desagües obstruidos. | Los orificios de desagüe se encuentra en buen estado de conservación. No se observaron desagües obstruidos. |
