**Informe de Relevamiento del Puente Libertador
General San Martín Conexión internacional
Puerto Unzué (Argentina) - Fray Bentos (Uruguay)**

Informe Final

Diciembre de 2010

Obra: “Contratación de Servicios de Consultoría para realizar una inspección Principal de los Puentes General Artigas y Libertador Gral. San Martín, ambos sobre el río Uruguay y bajo la administración de la Comisión Administradora del Río Uruguay”

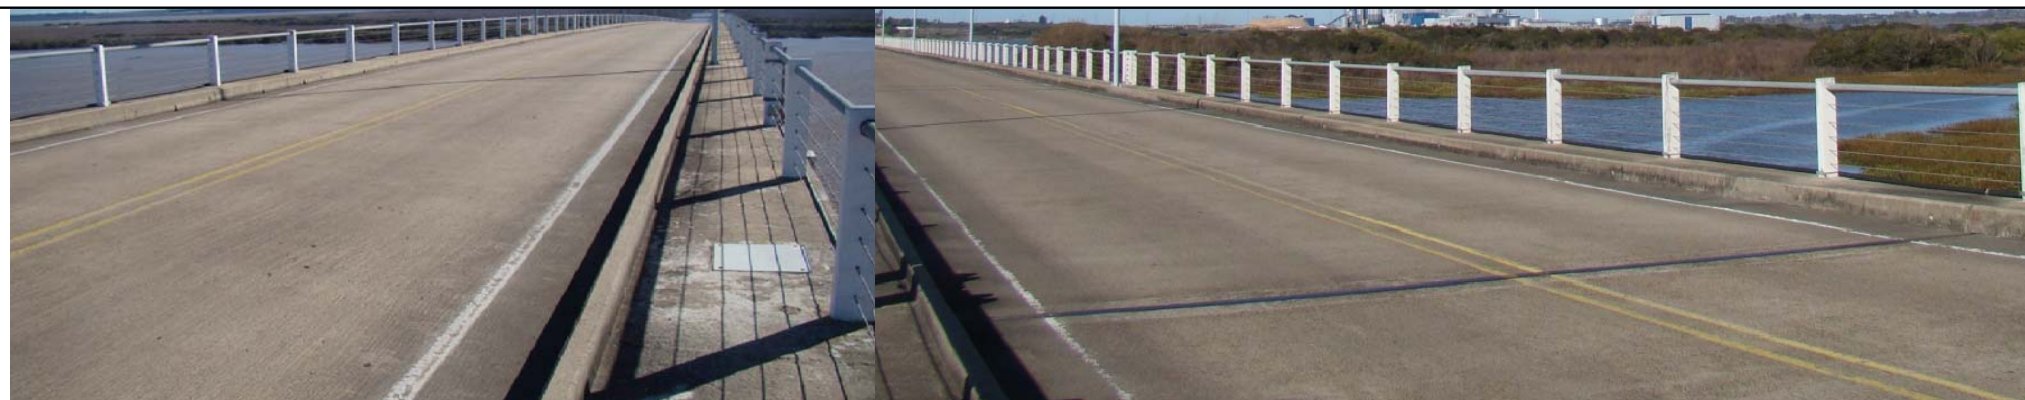
Regular Estado

La señalización horizontal en el puente se encuentra desgastada en algunos sectores del mismo.
